<p>ADMINISTRACIÓN ZONAL EUGENIO ESPEJO</p>	<p><b>UNIDAD DE TERRITORIO Y VIVIENDA</b></p> <hr/> <p><b>INFORME DE REPLANTEO VIAL</b> <b>P-1282991</b></p>	<p><b>INFORME N°:</b> DGT-UTYV-RV-2021-046</p>
--	--	--

**INFORME TÉCNICO**  
**Evaluación de Riesgo: Solicitud UERB**

**Asunto:** Actualización del informe de calificación de riesgos del AHHC " Buenos Aires ".

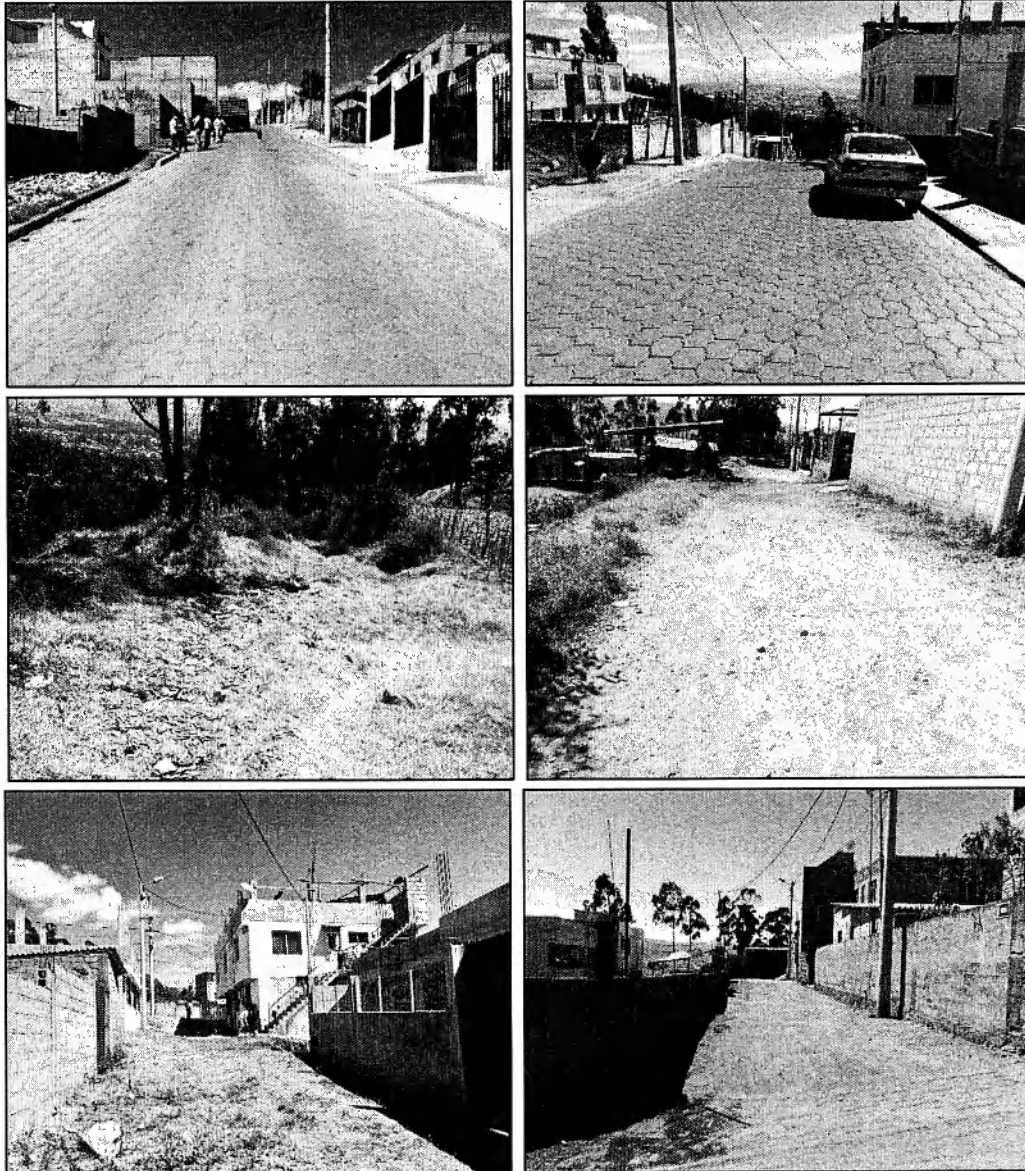
9.1.1 Vías y pasajes existentes en el AHHC:

**Sistema Vial:** La mayor parte de la calle 1 al ser adoquinada, tener bordillos y sumideros presenta una vulnerabilidad física baja ante fenómenos de erosión especialmente en temporada de lluvia; mientras que el tramo final de esta calle y el resto de pasajes por ser de suelo natural afirmado cubiertos parcialmente con vegetación y al no contar con cunetas, ni sumideros y tampoco bordillos, muestran una vulnerabilidad física alta ante fenómenos de erosión especialmente en temporada de lluvia.

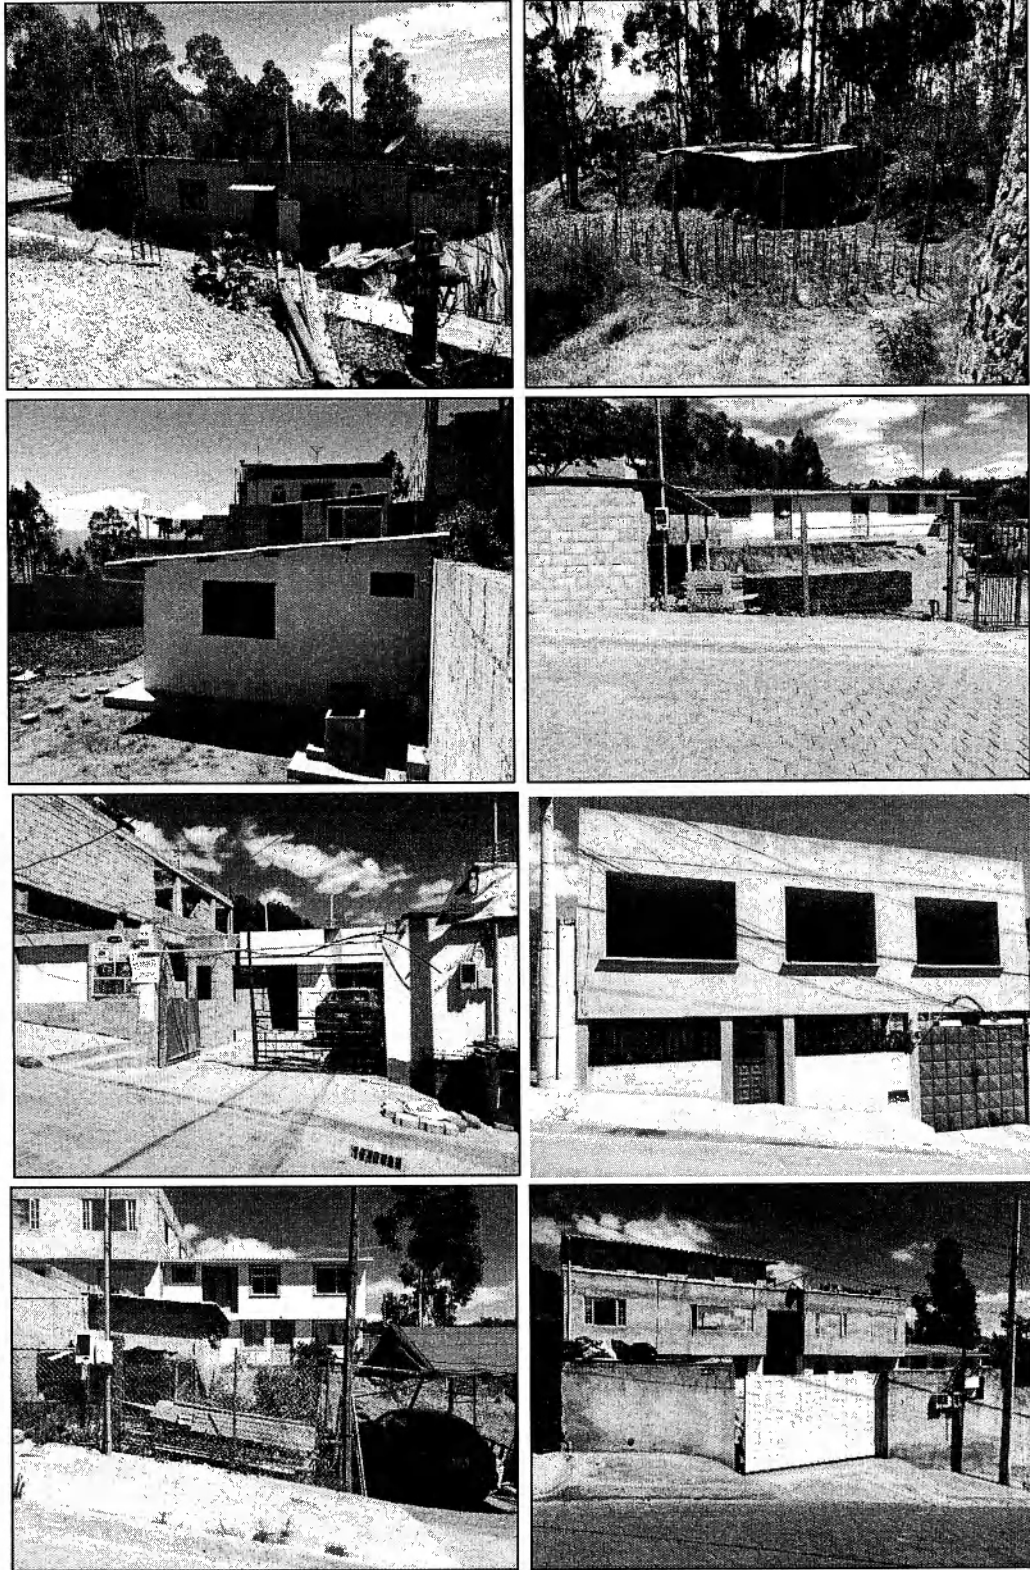
9.1.2 Materiales de las edificaciones construidas en el área de estudio:

<p>mampostería de bloque fijado con mortero, algunas con problemas de humedad y otras con retrocesos excesivos en esquinas o la patología estructural de columna corta.</p> <p>8. Edificaciones de dos plantas, constituidas con sistemas de pórticos de hormigón armado, entrepiso con losa de hormigón armado, cubierta con entramado metálico y placa colaborante deck, mampostería de bloque fijado con mortero, existen edificaciones que muestran retrocesos excesivos en las esquinas y la patología estructural de columna corta.</p> <p>9. Edificaciones de tres plantas, constituidas con sistemas de pórticos de hormigón armado, entrepisos con losa de hormigón armado, cubierta de estructura metálica, mampostería de bloque fijado con mortero, algunas sin enlucidos.</p> <p>10. Edificaciones de tres plantas, constituidas con sistemas de pórticos de hormigón armado, entrepisos y cubierta con losas de hormigón armado, mampostería de bloque fijado con mortero, algunas muestran concentración de elementos portantes y la patología estructural de columna corta</p>

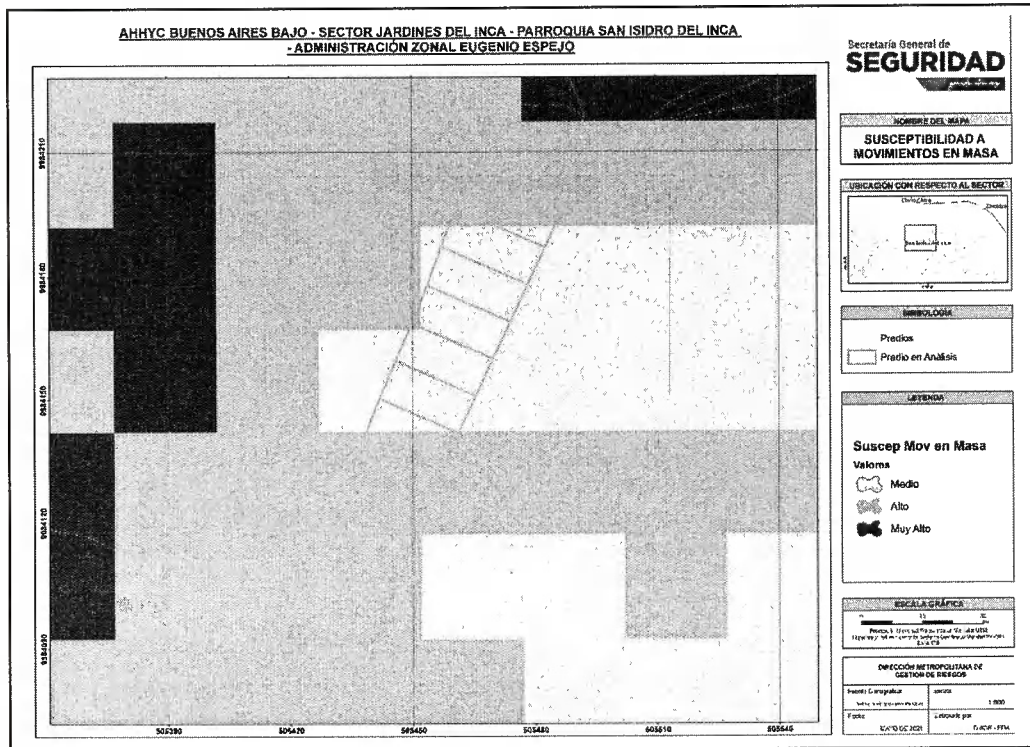
10.1.2 Susceptibilidad a Movimientos en Masa.

Por lo expuesto anteriormente se considera que la **Amenaza por Movimientos en Masa es Moderada** en el AHHYC "Buenos Aires".
