**Asunto:** Definición y Replanteo vial, para el Asentamiento Humano de Hecho y Consolidado de Interés Social Denominado Barrio "SANTA MARÍA"

**Asunto:** Informe de Calificación de Riesgos del asentamiento humano de hecho y consolidado "Santa María".

**INFORME TÉCNICO**  
**Evaluación de Riesgo: Solicitud UERB**

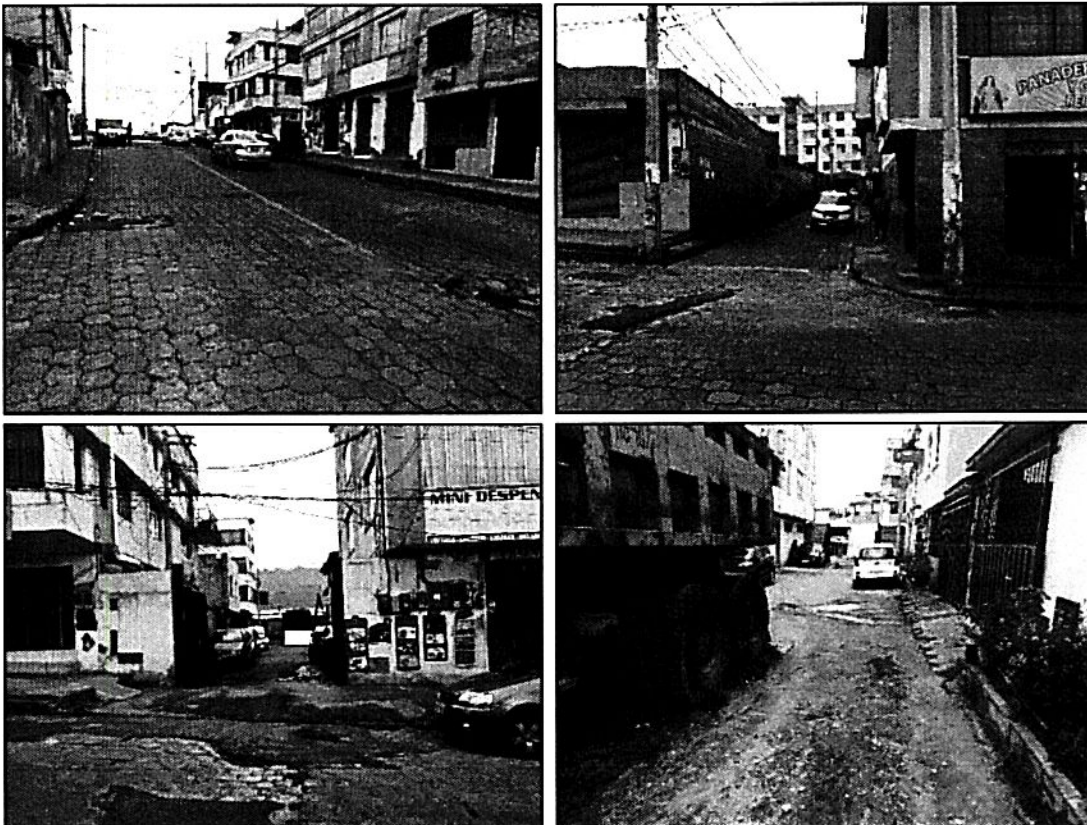
**9.1 Vías y pasajes existentes en el AHHC**

**Sistema Vial:** La calle y pasaje N61 –A son adoquinadas y cuenta con veredas y bordillo, además el pasaje "Acceso" es de suelo natural afirmado y no cuentan con cunetas, ni sumideros y tampoco bordillos, por lo que muestra una vulnerabilidad física alta ante fenómenos de erosión especialmente en temporada de lluvia.

- Se debe realizar el adoquinado o asfaltado del Pasaje "Acceso", para evitar procesos de erosión por aguas lluvias y el escurrimiento superficial que afecten a las viviendas del sector, esto considerando que el pasaje de acceso a los lotes es de tierra afirmada y sin un sistema adecuado de desagüe.

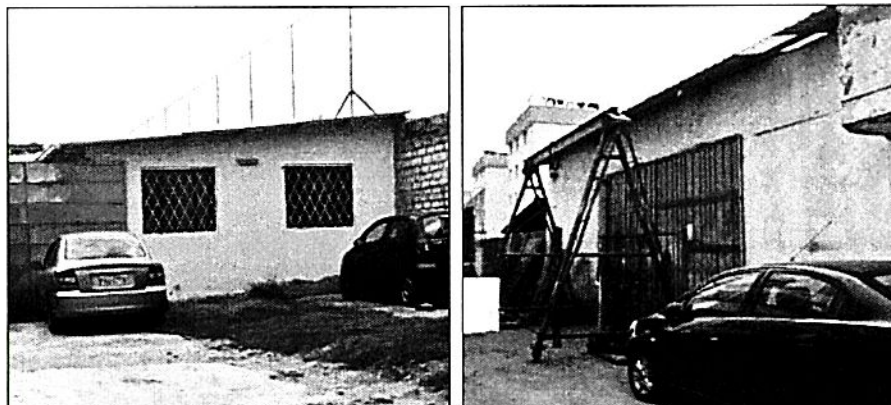
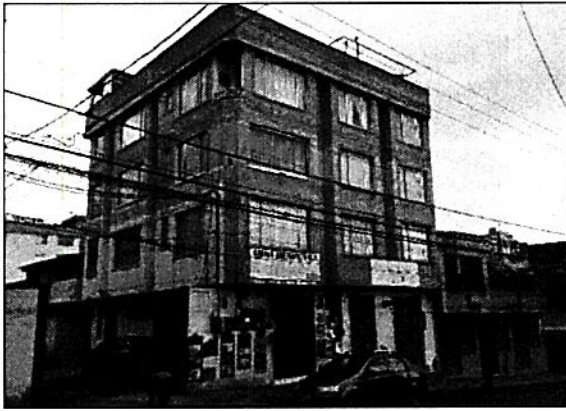
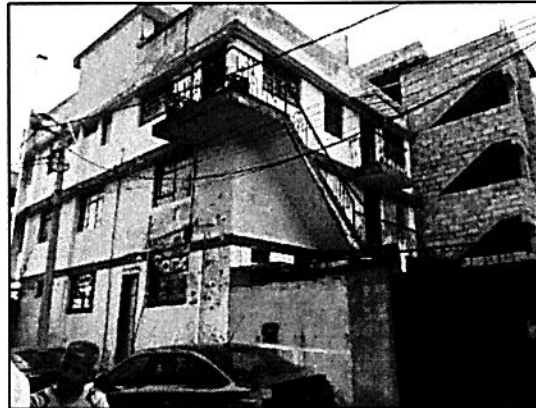
**9.2 Materiales de las edificaciones construidas en el área de estudio:**

<p>metálicas que soportan planchas metálicas, mampostería de bloque fijado con mortero; con patologías de tipo piso blando.</p> <p>8. Edificaciones de cuatro plantas que constan con sistemas de pórticos de hormigón armado, entrepiso y cubierta con losas de hormigón armado, mampostería de bloque fijado con mortero, existen edificaciones que muestran retrocesos excesivos en esquinas y patologías de tipo piso blando.</p> <p>9. Edificaciones de cinco plantas que constan con sistemas de pórticos de hormigón armado, entrepisos con losas de hormigón armado, cubierta con correas de madera y planchas de zinc, mampostería de bloque fijado con mortero, se identificaron edificaciones que muestran retrocesos excesivos en esquinas, concentración de elementos portantes y la patología estructural de piso blando.</p>
--	---

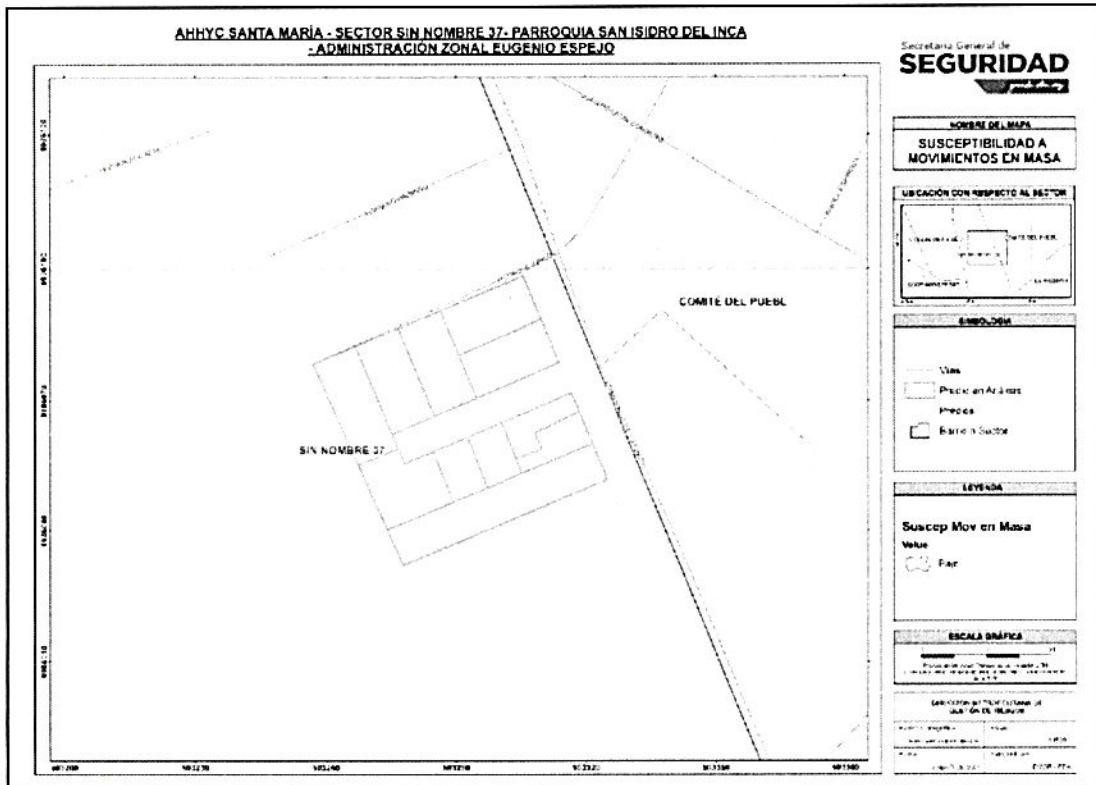
10.2 Susceptibilidad a Movimientos en Masa.

Adicionalmente, según la cartografía temática disponible en la DMGR, el sector barrial evaluado se ubica sobre una zona de baja susceptibilidad ante movimientos en masa (de tipo deslizamiento o caída de bloques/rocas). Con esta información se define que la **Amenaza por Movimientos en Masa es Baja** en el AHHYC "Santa María".
