Asentamiento Humano de Hecho y Consolidado: "MIRANDA GRANDE SECTOR LOS SAUCES".

Asunto: Alcance y criterio de Informe de Riesgos - AHHYC "Miranda Grande Sector Los Sauces"

INFORME TÉCNICO
Evaluación de Riesgo: Solicitud UERB
Fecha de inspección: 04/12/2017

Coordenadas WGS 84/UTM 17S	Administración Zonal	Parroquia	Nombre del barrio
X: 778242; Y: 9963352 Z: 2625 msnm aprox.	CHILLOS	AMAGUAÑA	MIRANDA GRANDE SECTOR LOS SAUCES

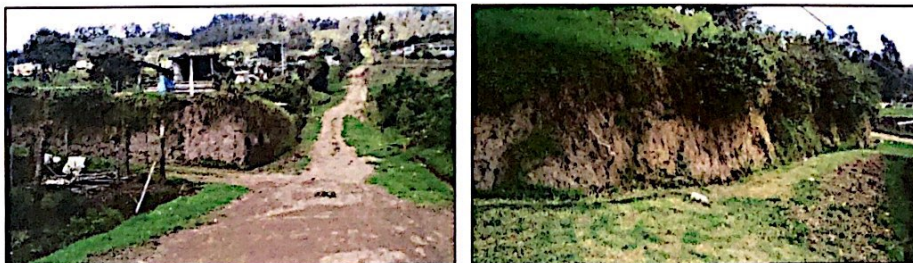
8.1.4 Cortes de terreno en los lotes 1, 2, 3, 6 y 11.

Con esta información se considera que en el AHHYC "Miranda Grande Sector Los Sauces" existen condiciones físicas que definen **Amenaza Moderada por Movimientos en Masa**, especialmente en los lotes que tienen cortes de talud tanto en su parte frontal, posterior o colindantes con cortes de vía (Lotes 1, 2, 3, 6 y 11).

Por movimientos en masa: los lotes 1, 2, 3, 6 y 11 presentan condiciones de exposición moderada respecto a taludes generados por cortes en el terreno. Para el resto de lotes, no se observaron características en el terreno que sugieran exposición a esta amenaza. Por otro lado, frente a procesos erosivos, escorrentía intensa, flujos de lodo, se consideran expuestos las calles internas, viviendas e infraestructuras presentes.

- Por movimientos en masa: Una vez realizado el análisis de la vulnerabilidad física ante movimientos en masa, tomando en cuenta principalmente la exposición de las edificaciones, se determinó que la vulnerabilidad física es baja; a excepción de las edificaciones que colindan con taludes de los lotes 1, 6 en las cuales la vulnerabilidad física es moderada.

- **Riesgo por movimientos en masa:** el AHHYC "Miranda Grande Sector Los Sauces" en general presenta un Riesgo Moderado Mitigable (lotes 1, 2, 3, 6 y 11), y Riesgo Bajo Mitigable (lotes restantes); frente a movimientos de remoción en masa. Esto debido a que se observaron condiciones físicas en el terreno que representen amenaza, así como condiciones de exposición, para que ocurran movimientos en masa que puedan ocasionar daños o pérdidas.

- Los propietarios/poseionarios de los lotes 1, 2, 3, 6 y 11 deben implementar medidas de protección en los taludes mediante la asesoría de un especialista geotécnico, quien deberá proponer las alternativas idóneas según las características topográficas, geotécnicas, hidrológicas del suelo, acorde con lo establecido en la Norma Ecuatoriana de Construcción vigente y su guía práctica.

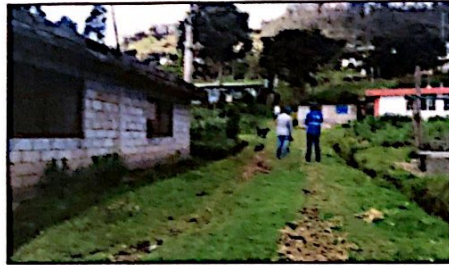
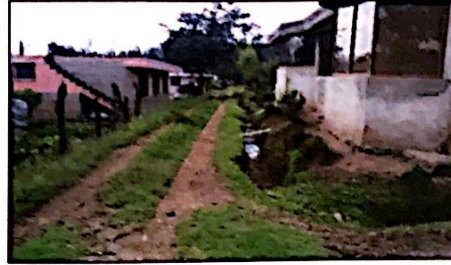
8.1.5 Sistemas artesanales de drenaje de escorrentía

presenta vías de tierra afirmada con evidencias de erosión superficial (surcos) debido a la falta de obras de control de escorrentías en las vías principales, sin embargo se ha reconocido un sistema artesanal de cunetas para conducir las aguas. Debido a la topografía del terreno, los copropietarios de los lotes del asentamiento humano analizado han realizado cortes en el terreno, originando taludes con alturas menores a 3,0 metros y pendientes superiores a 70° (Lotes 1, 2, 3, 6 y 11). Los lotes 7 y 8, ubicados en la zona más alta del barrio tienen uso agrícola, por lo tanto presentan gran potencial de filtración de agua lo que podría afectar a los lotes colindantes (lote 6) y área verde propuesta.

- Se recomienda que mediante mingas comunitarias se implemente sistemas de conducción de escorrentía (agua lluvia) en las calles de tierra afirmada para prevenir la erosión del suelo y arrastre de material que pueda afectar a viviendas y asentamientos humanos ubicados en cotas inferiores.
