**TRASPLANTE DE ÁRBOLES PV12**

**TRASPLANTE DE ÁRBOLES PV13**

**TRASPLANTE DE ÁRBOLES SALIDA DE EMERGENCIA 12**

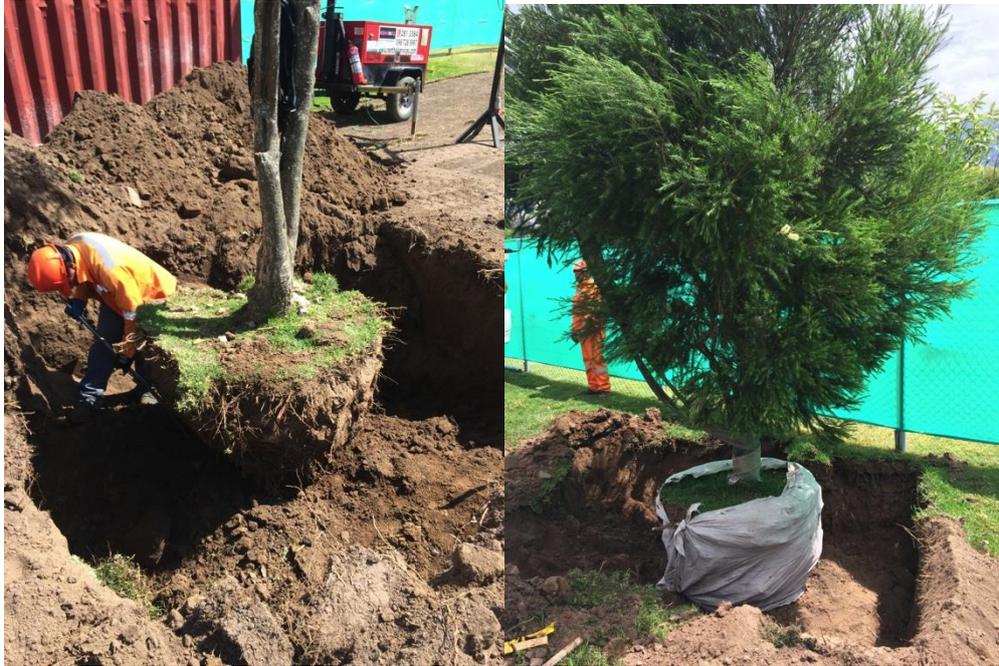
Figura 1. Excavación y banqueo de un trueno y un calistemo cubierto con tela de sarán blanco

Se señaló la línea del cepellón a 0.8 metros del tronco utilizando la barra para delimitar el área, se realizó un cepellón circular con maquinaria y posteriormente se redujo el exceso de tierra manualmente. Se excavó por debajo del cepellón con el objetivo de liberarlo con mayor facilidad y mantener su estructura. Una vez constituido el cepellón se lo cubrió con sarán blanco y se lo aseguró con cuerda de nylon. El resultado se observa en la Figura 1.

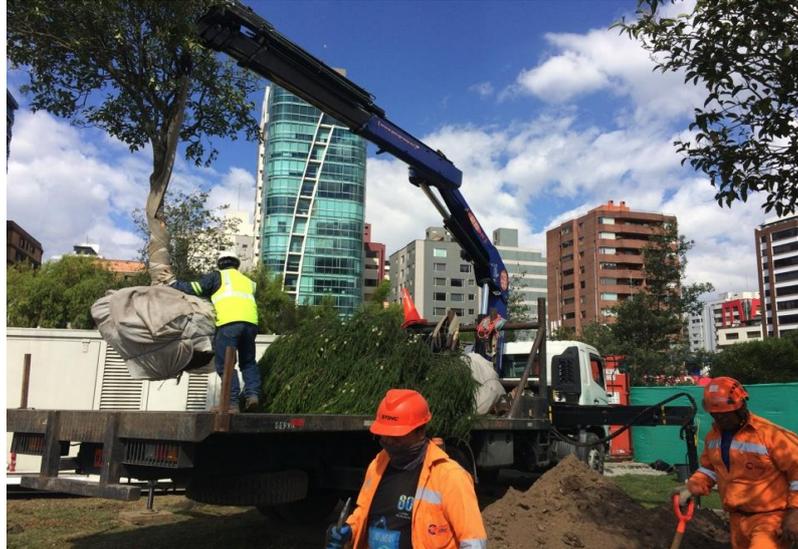
Figura 2. Proceso de izaje de uno de los truenos trasplantados, sobre la plataforma se observa el calistemo listo para ser transportado

Para izar los árboles se utilizó un camión grúa de 16 ton de capacidad. Las características del suelo favorecieron la ejecución y el cepellón se conservó prácticamente en su totalidad. Los árboles se colocaron en la plataforma para su transporte en posición horizontal intentando conservar la integridad de las raíces y la tierra restante. Se decidió formar los cepellones de todos los árboles previamente y transportarlos en parejas para agilizar el proceso minimizando el transporte en el interior del parque. El proceso se puede observar en la Figura 2.

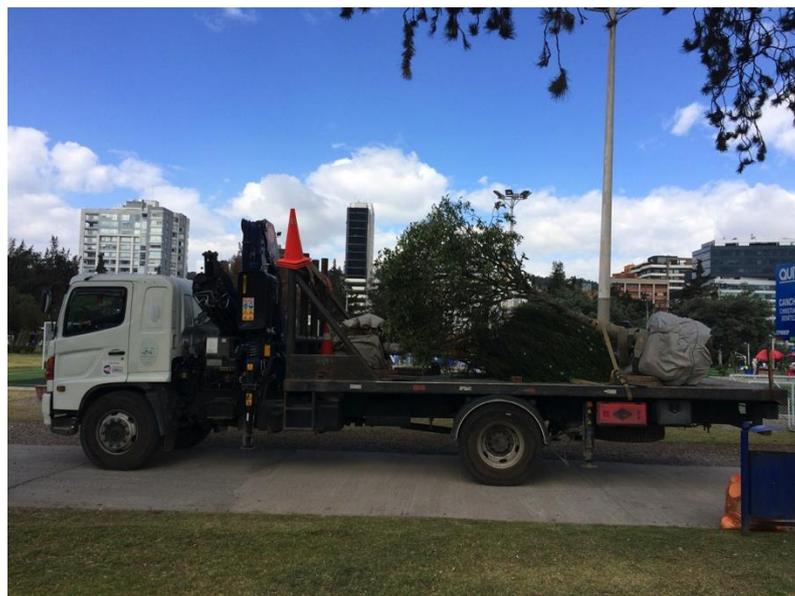
Figura 3. Transporte de trueno y calistemo sobre la plataforma del camión grúa por la caminería del interior del parque La Carolina

Se movilizó a ambos ejemplares juntos, dos cada vez. De esta forma se optimizó el tiempo que las raíces se encontraban expuestas versus la circulación dentro del parque. La maniobra se realizó utilizando la plataforma del camión grúa. En la Figura 3 se observa la colocación del árbol sobre la plataforma.

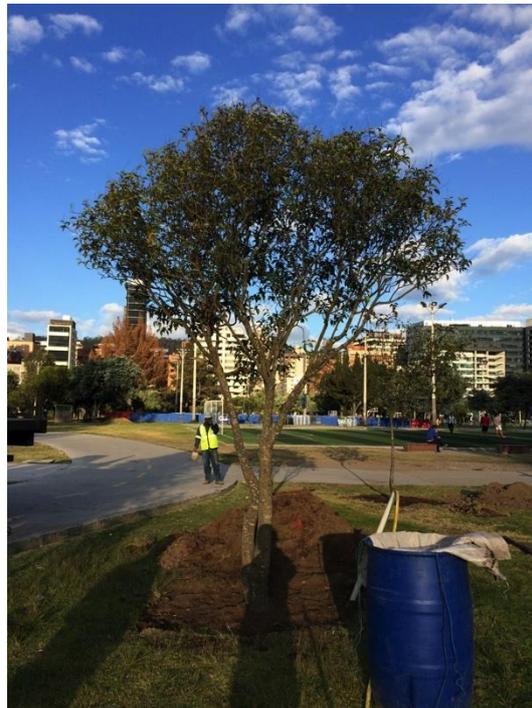
Figura 4. Trueno colocado en su nueva localización

Antes de sembrar el árbol en el lugar de destino se colocó un saco de tierra de compost en la base y se humedeció el suelo. Una vez listo el suelo, la grúa izó nuevamente el árbol y lo colocó suavemente sobre el agujero con la orientación correcta. Se colocaron las piedras y tubos de alimentación a la raíz en los árboles de mayor tamaño, pues los árboles pequeños reciben el agua de mejor manera a nivel superficial. Se procedió a compactar el suelo y regando al rellenar el hueco para asegurar la estabilidad de cada árbol. Una vez colocados los árboles en la posición correcta se vió la necesidad de estabilizar a dos de ellos debido a que presentaban un crecimiento anómalo por su crecimiento en sombra. Se procedió a humedecer el suelo a través de los tubos de alimentación a la raíz. Durante el proceso de trasplante los árboles no sufrieron ninguna lesión en el tronco, en ciertos casos se observó la ruptura de ramas distales menores, las cuales fueron corregidas para su correcta cicatrización. El resultado de observa en la Figura 4.

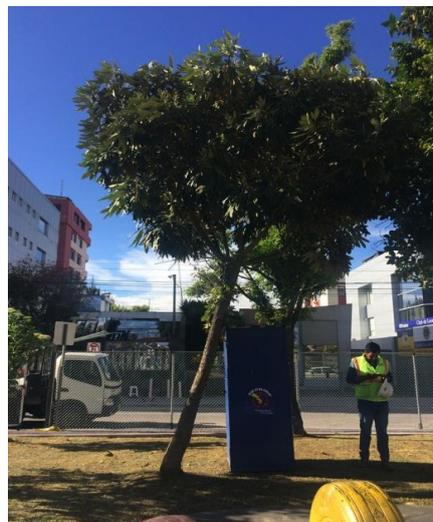
Se señaló la línea del cepellón a 0.8 metros del tronco utilizando la barra para delimitar el área, se realizó un cepellón circular con maquinaria y posteriormente se redujo el exceso de tierra manualmente. Se excavó por debajo del cepellón con el objetivo de liberarlo con mayor facilidad y mantener su estructura. Una vez constituido el cepellón se lo cubrió con sarán blanco y se lo aseguró con cuerda de nylon. El resultado se observa en la Figura 2. En la Figura 1 se puede observar el árbol en su estado original, presenta una inclinación considerable.

Figura 1. Pumamaqui antes del trasplante, se observa una inclinación bastante pronunciada

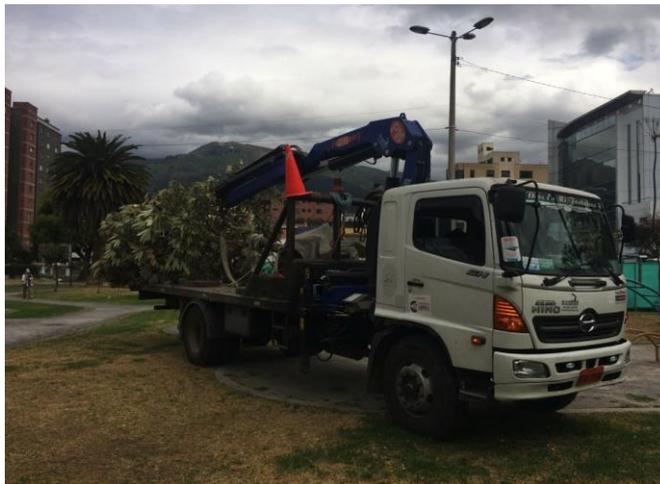
Figura 2. Pumamaqui colocado sobre la plataforma, se observa el cepellón cubierto con tela de sarán blanco

Se movilizó el ejemplar en la plataforma con el cepellón cubierto con el sarán como se observa en la Figura 2. La maniobra se realizó utilizando la plataforma del camión grúa. La circulación fue realizada por la calle Japón con el fin acceder al parque por la rampa de ingreso designada para este tipo de actividades. Este proceso tomó pocos minutos.

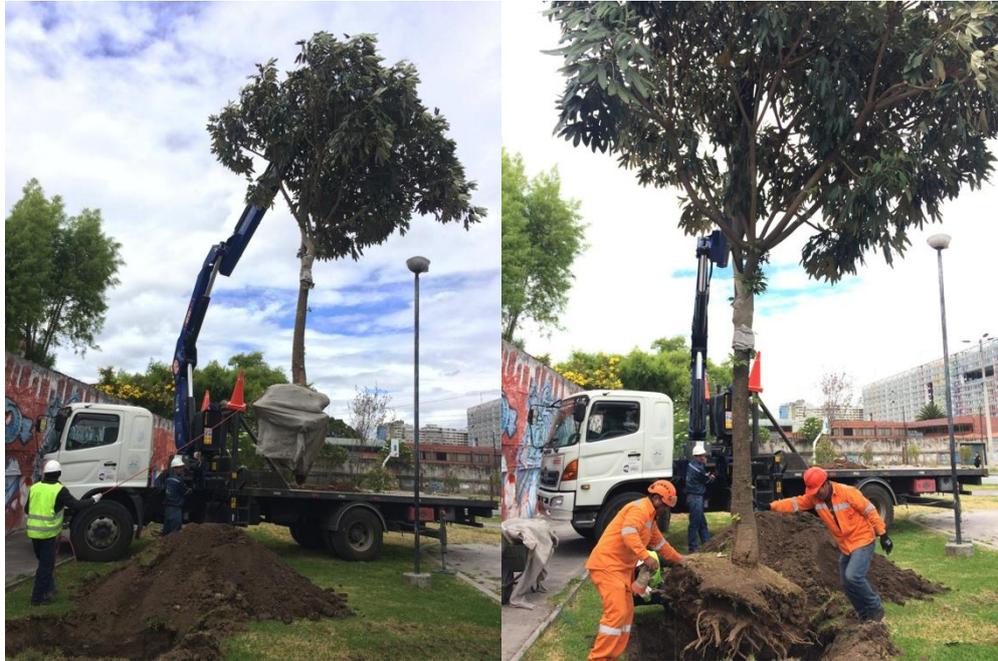
Figura 3. Pumamaqui colocado en su nueva localización

Antes de sembrar el árbol se colocó un saco de tierra de compost en la base y se humedeció el suelo. Una vez listo el suelo, la grúa izó nuevamente el árbol y lo colocó suavemente sobre el agujero con la orientación correcta, se colocaron las piedras y tubo de alimentación a la raíz. Se procedió a compactar el suelo y humedecer al rellenar el hueco para asegurar la estabilidad del árbol. Durante el proceso de trasplante el árbol no sufrió ninguna lesión en el tronco. El resultado se observa en la Figura 3.

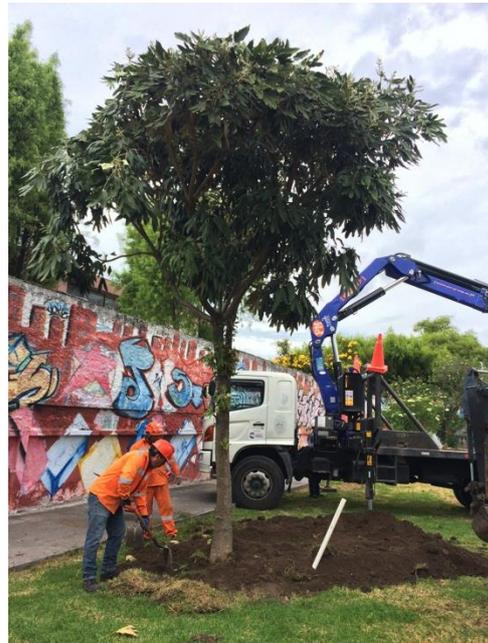
Figura 4. Pumamaqui colocado en la posición final, se corrigió la postura del árbol el cual se encontraba inclinado

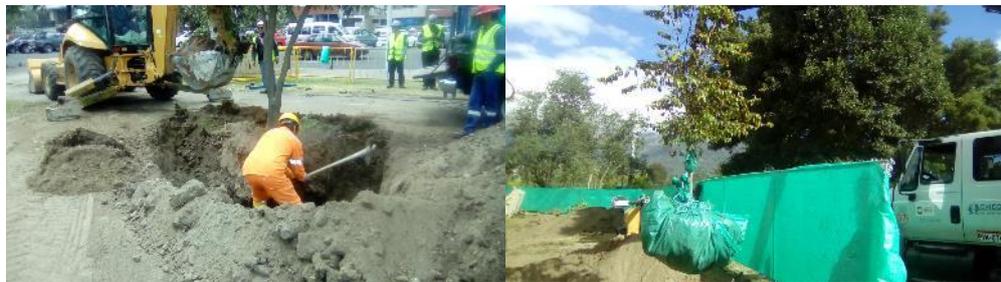
Figura 1. Excavación y banqueo y el Guayacán cubierto con tela verde

debajo del cepellón propiciando una forma tronco-cónica con el objetivo de liberarlo con mayor facilidad y mantener su estructura. Una vez constituido el cepellón se lo cubrió con tela verde y se lo aseguró con cuerda de nylon. En el caso de los Cepillos rojos se propició que el cepellón sea lo más grande posible por lo complicado que resulta su adaptación pos trasplante. El resultado se observa en la Figura 1.

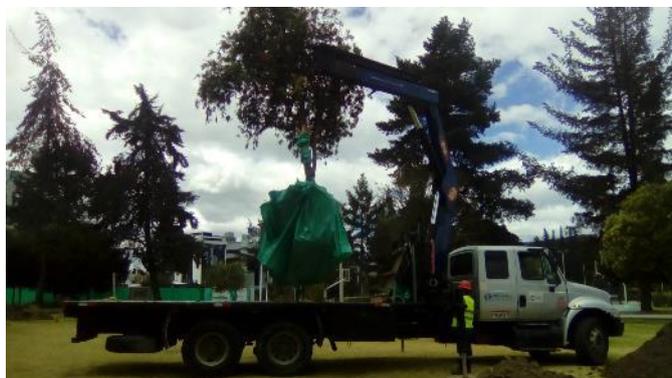
Figura 2. Proceso de izaje de uno de los cepillos trasplantados.

Para izar los árboles se utilizó un camión grúa de 16 ton de capacidad. Las características del suelo no favorecieron la ejecución ya que la masa de tierra (pan de tierra) no estaba adecuadamente adherida a sus raíces. Al momento de izar los árboles, los cepellones no se conservaron adecuadamente lo que contribuyó a que dos Cepillos rojos de mayor tamaño sufrieran daños en la corteza, las mismas son muy delicadas en esta especie. Los árboles se colocaron en la plataforma para su transporte en posición horizontal intentando conservar la integridad de las raíces y la tierra restante. El proceso se puede observar en la Figura 2.

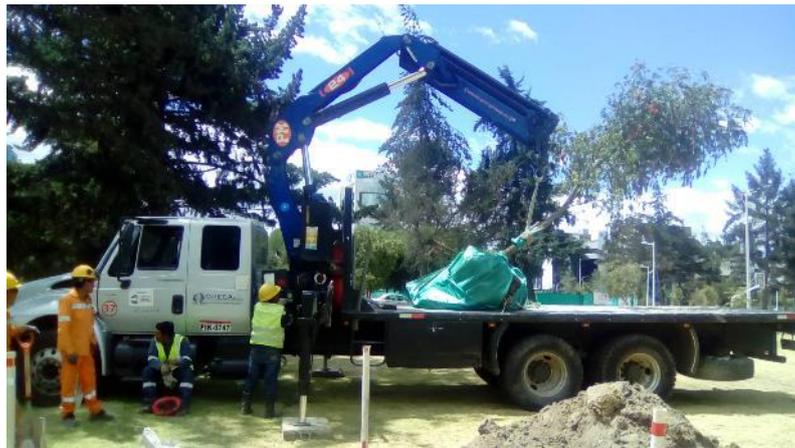
Figura 3. Transporte de cepillo sobre la plataforma del camión grúa

En la Figura 3 se observa la colocación del árbol sobre la plataforma.

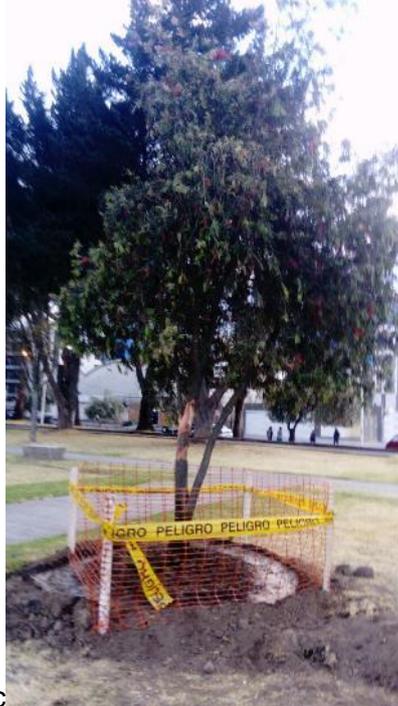
Figura 4. Cepillo colocado en su nueva localización

Antes de trasplantar el árbol en el lugar de destino se colocó un saco de tierra de compost en la base. Una vez listo el suelo, la grúa izó nuevamente el árbol y lo colocó suavemente sobre el centro del agujero con la orientación correcta. Se colocaron las piedras y tubos de alimentación a la raíz en los árboles de mayor tamaño, pues los árboles pequeños reciben el agua de mejor manera a nivel superficial. Se procedió a compactar el suelo para asegurar la estabilidad de cada árbol y luego humedecer el suelo a través de los tubos de alimentación a la raíz. El resultado se observa en la Figura 4.

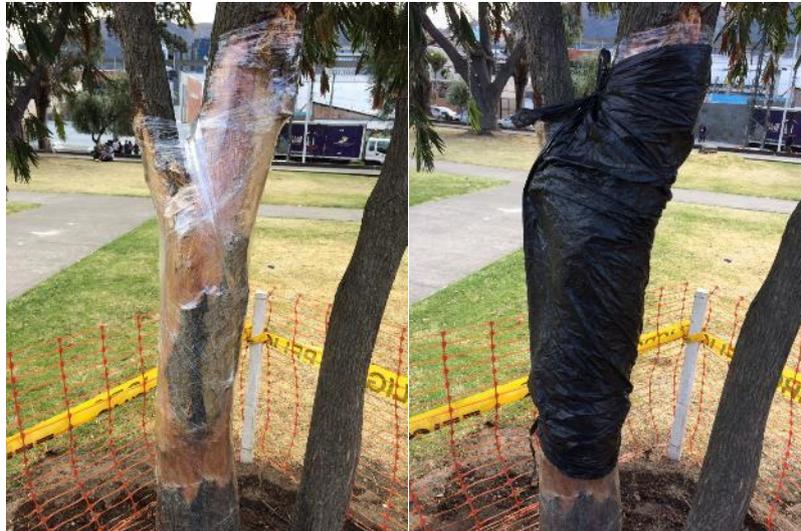
Figura 5. Cicatrización de tronco y colocación de plástico para evitar deshidratación y protección del sol

Se procedió a cerrar -balizar- utilizando malla de color naranja y tubo de PVC con el fin de garantizar la seguridad de los usuarios y la integridad de árbol recientemente trasplantado. Adicional se aplicó cicatrizante a los troncos de los dos Cepillos rojos que salieron afectados. Como una medida de protección se colocó plástico como se muestra en la fotografía.
