Oficio No. UERB - 321 - 2019

**ASUNTO:** Informe Santa Teresita de Miravalle

**INFORME TÉCNICO**  
 Evaluación de Riesgo: Solicitud UERB  
 Fecha de inspección: 23/02/2016

OFICIO N° SGSG-DMGR-2018-0503-DESPACHADO -22 MAYO-2018  
 RESPUESTA A SOLICITUD DE INFORME DE RIESGOS REF OFICIO N° UERB-360-2017  
 UERB-277-2018 GDOC 2017-044165-2018-032605

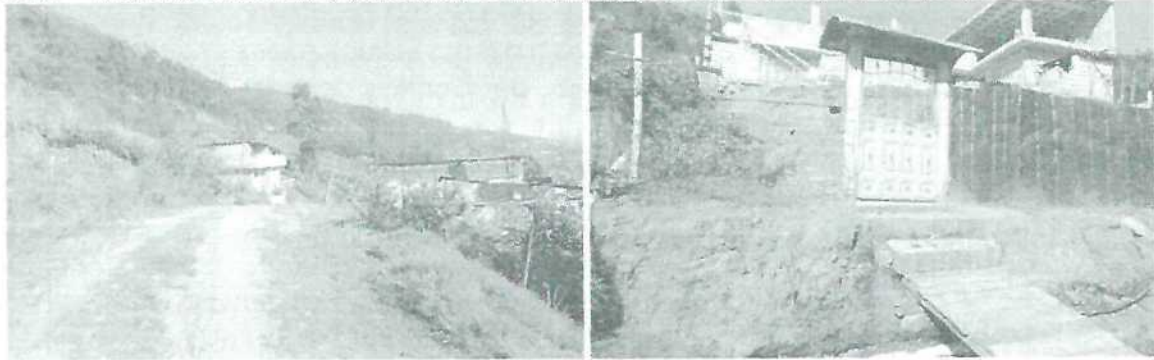
**Edificación:** De acuerdo a la observación de campo, alrededor del 50% de las construcciones presentan una **Vulnerabilidad Alta** por estar construidas artesanalmente y sin normas técnicas.

8.1.2 Materiales de las edificaciones construidas alrededor del area en estudio.

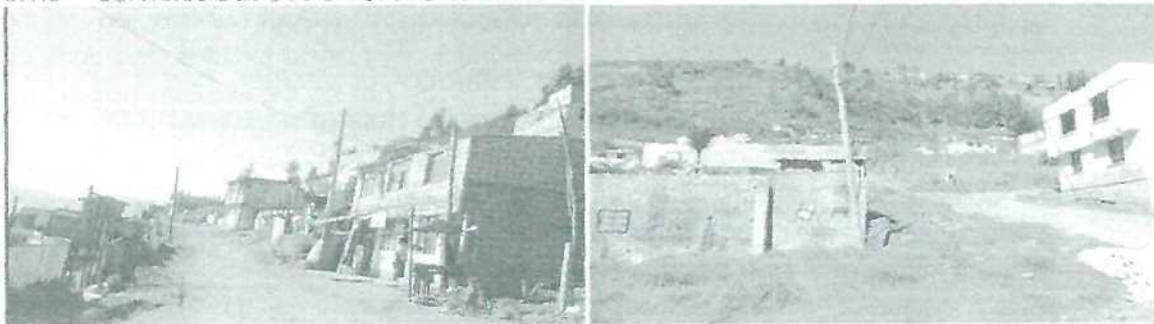
8.1.3 Servicios basicos en el sector existentes

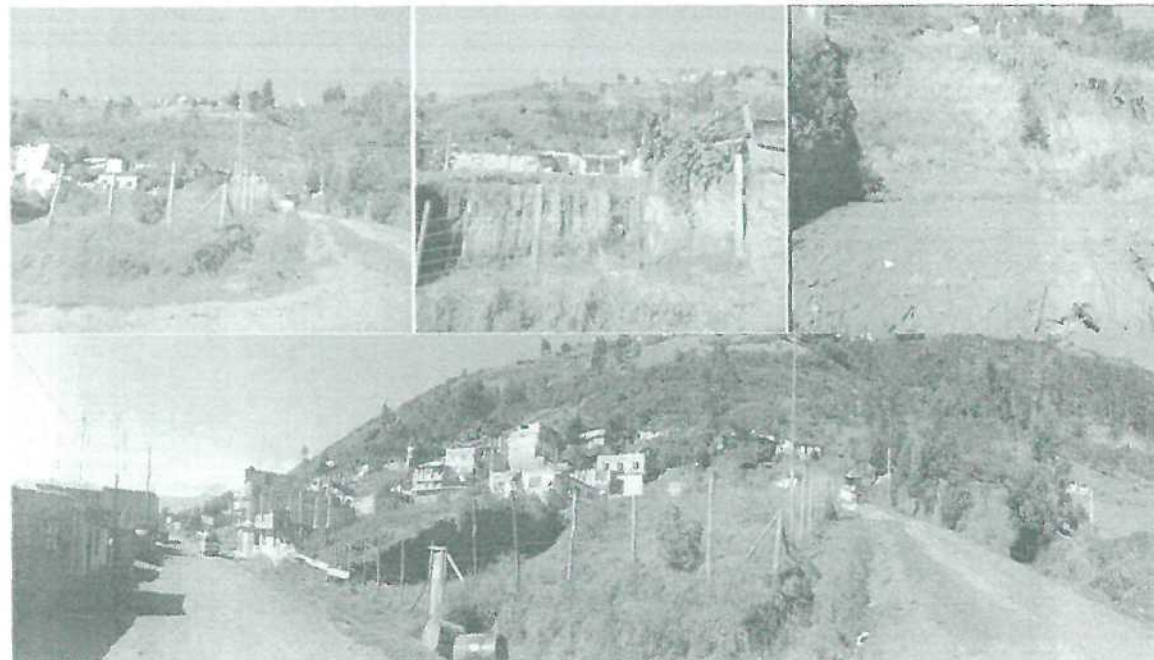
- La topografía del terreno ha sido alterada al realizar cortes en sentido perpendicular (vías, caminos y construcciones) formando taludes casi verticales de diferentes alturas, algunas mayores a 4 metros, por lo que a futuro deberán ser recubiertos con cobertura vegetal o a su vez realizar muros de protección o sostenimiento ejecutados con la responsabilidad de la comunidad y supervisados por un profesional competente, acciones de mitigación que servirán para evitar que continúe el proceso erosivo de los taludes, los mismos que al estar desprotegidos, el agua y el viento puede ocasionar cárcavas que con el paso del tiempo son factores detonantes para un deslizamiento.

8.1.4 Pendiente del sector y uso del suelo ( construcción y cortes del terreno)

- Coordinar con la **EPMMOP** para mejorar y concluir el trazado de la red vial, asegurando su estabilidad, y de los taludes generados en los cortes efectuados para la apertura de las calles y espacios; y considerar el criterio técnico de la **EPMAPS** para que implemente el sistema de alcantarillado pluvial y sanitario que evite la erosión del suelo, por ser toda la zona muy inclinada.

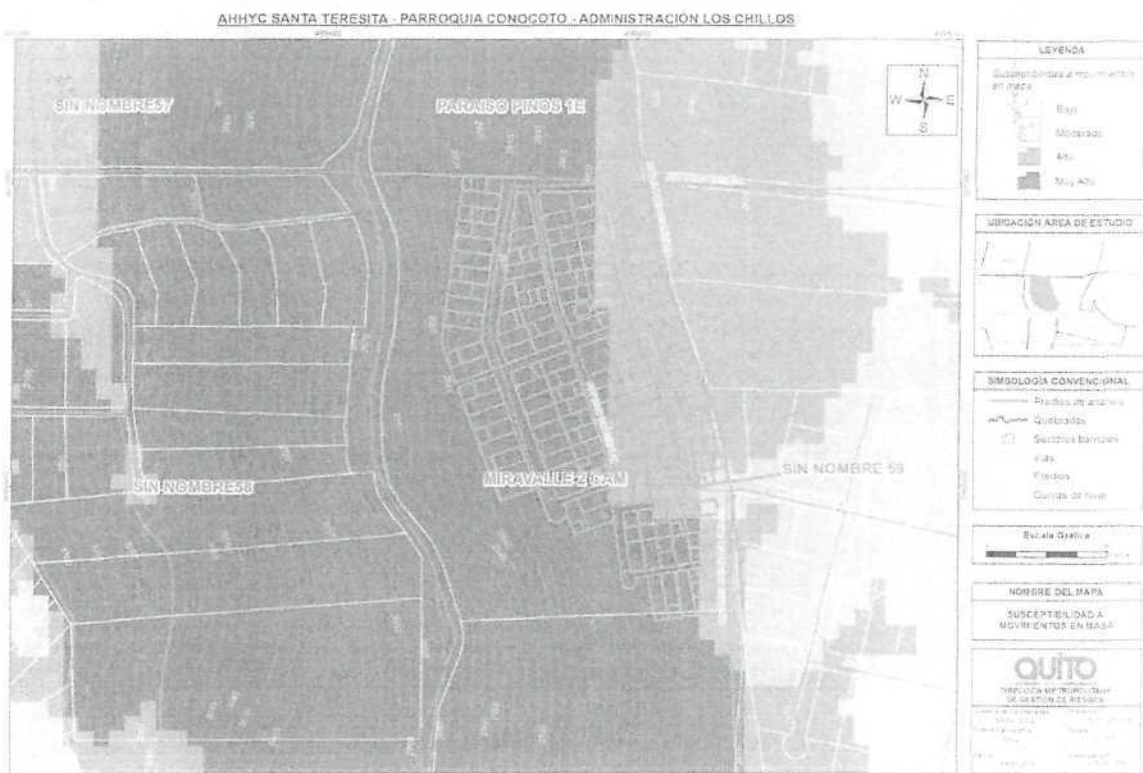
### 8.2.2 Susceptibilidad a Movimientos en Masa

Según la cobertura disponible en la DMGR, el sector barrial evaluado se ubica sobre una zona de fenómenos de remoción en masas conforme se detalla: **Alta en 30% y Muy Alta en 70 % de susceptibilidad de movimientos en masa.** Así mismo, la estabilidad geomorfológica que presenta es **Desfavorable en un 80% y Favorable en un 20%** de acuerdo a lo cartografiado hasta el momento en esta zona del DMQ.

Análisis que se expresa debido a que el relieve del terreno presenta una ladera con moderada pendiente en 30% y con una fuerte pendiente en un 70% en la superficie del terreno. Esto conlleva a que la susceptibilidad del sector a generar procesos de inestabilidad y movimientos en masa (deslizamientos) sea de **Muy Alta** en su totalidad.

- La Dirección Metropolitana de Gestión de Riesgos (DMGR) recomienda que en el barrio "Santa Teresita II", es necesario realizar un estudio geológico-geotécnico que determine la factibilidad de la estabilidad de la ladera (en varios perfiles), para lo cual se deberá calcular el Factor de Seguridad, considerando cargas estáticas y dinámicas, así como niveles freáticos superficiales (saturación del suelo). Este estudio también deberá determinar la capacidad portante admisible

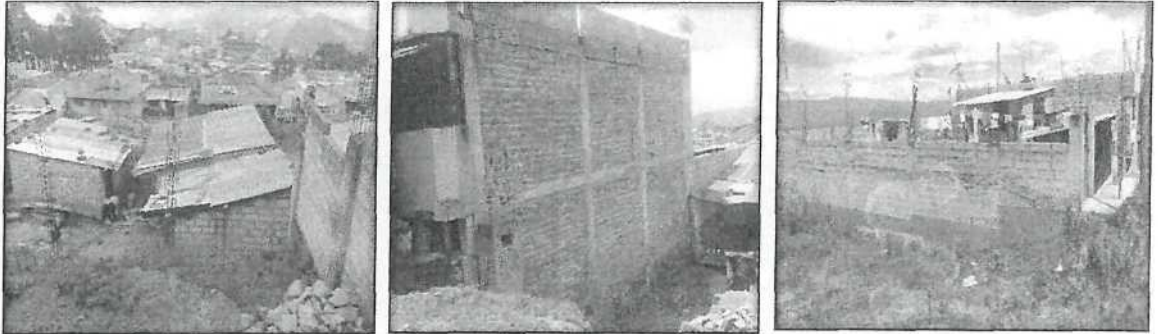
8.1.2 Materiales de las edificaciones construidas alrededor del area en estudio.

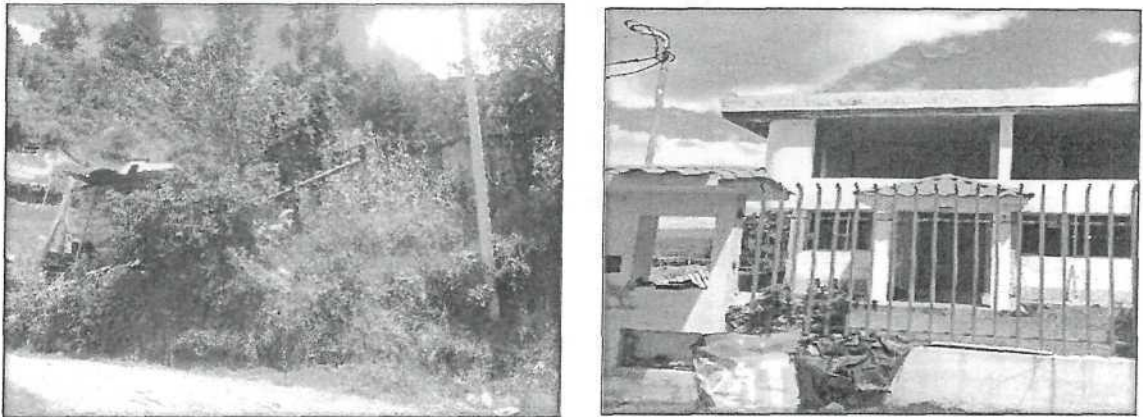
8.1.3 Servicios basicos en el sector existentes

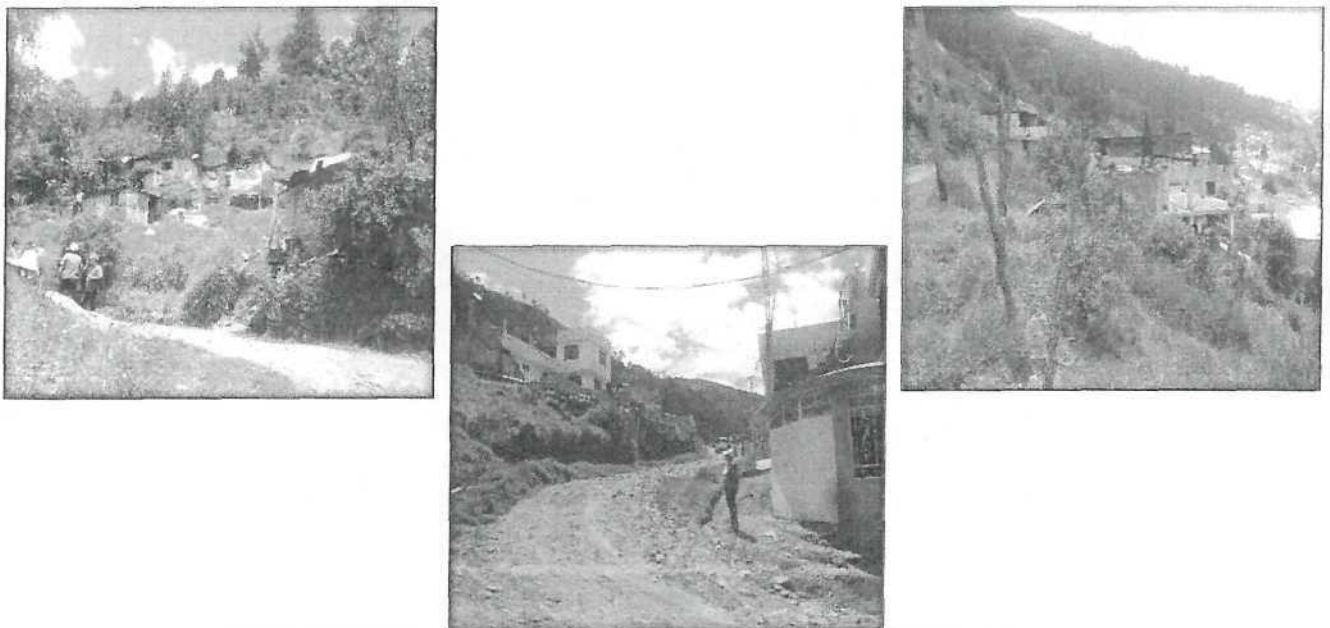
8.1.4 Pendiente del sector y uso del suelo ( construcción y cortes del terreno)

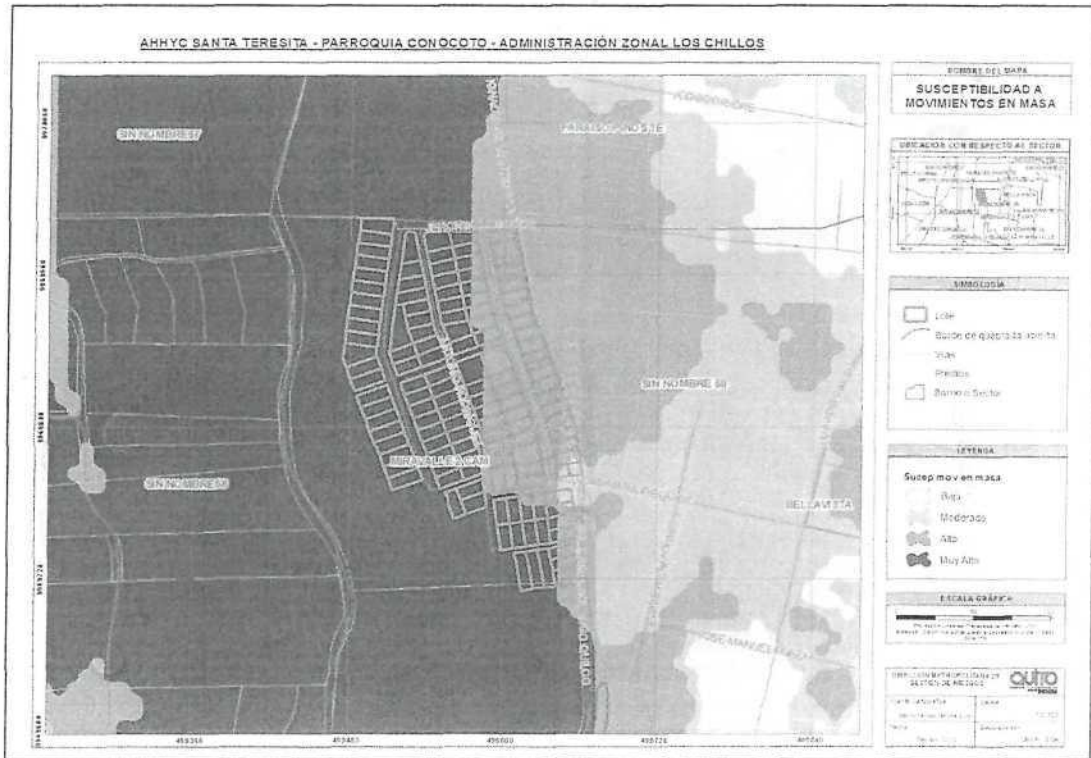
9.1.2 Susceptibilidad a Movimientos en Masa

Geológicamente, el AHHYC "Santa Teresita de Miravalle" de la parroquia Conocoto está ubicado en las laderas orientales de las elevaciones que circundan la parte oriental del DMQ sobre el escarpe y depósito de un macro deslizamiento, estas laderas representan el rasgo en superficie del sistema de fallas inversas Quito, la litología predominante corresponde a un potente manto de Cangahua que ha sido fuertemente erosionado y retrabajado y ha dejado relieves redondeados productos de antiguos deslizamientos de diferente magnitud; particularmente la Cangahua, en condiciones secas, tiene buenas características de estabilidad y compactación lo cual permite realizar cimentaciones para diversas tipologías de construcción, sin embargo debido a las fuertes pendientes, incremento en la humedad y saturación producidas en temporadas lluviosas, este material pierde esas características de estabilidad volviéndose propenso a sufrir caídas de bloques, deslizamientos, lo que en el lenguaje popular se conoce como derrumbes, entre otros tipos de movimientos en masa.
