COMISIÓN DE ORDENAMIENTO TERRITORIAL
-EJE TERRITORIAL-

**INFORME SOCIO ORGANIZATIVO, LEGAL Y TÉCNICO
DEL ASENTAMIENTO HUMANO DE HECHO Y CONSOLIDADO DE
INTERÉS SOCIAL DENOMINADO:
COMITÉ PROMEJORAS BARRIO "MIRADOR ALTOS DE BELLAVISTA" A
FAVOR DE SUS COPROPIETARIOS
EXPEDIENTE N° 208-C**

INFORME N° 012-UERB-AZCA-SOLT-2016

INFORME TÉCNICO
Evaluación de Riesgo: Solicitud UERB
Fecha de inspección: 30/06/2016

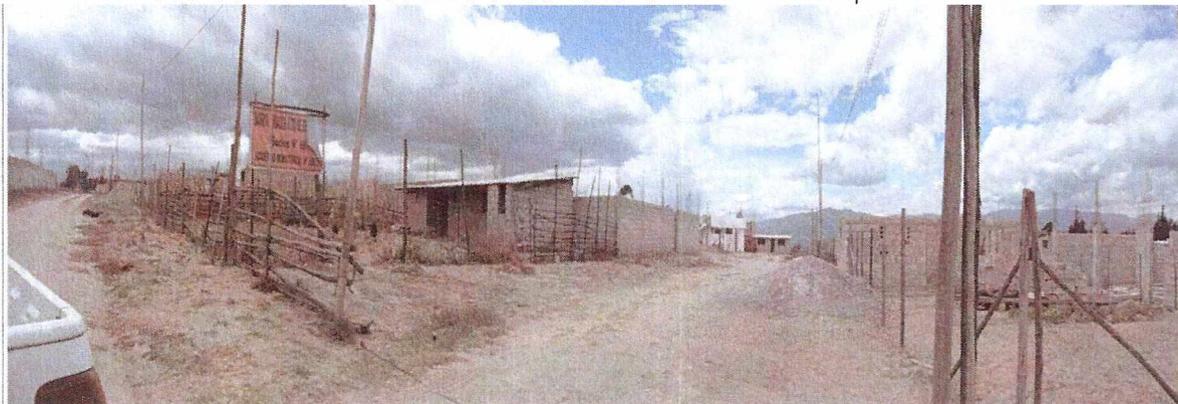
8.1.1 Entrada del barrio Mirador Altos de Bellavista de la Parroquia Calderón.

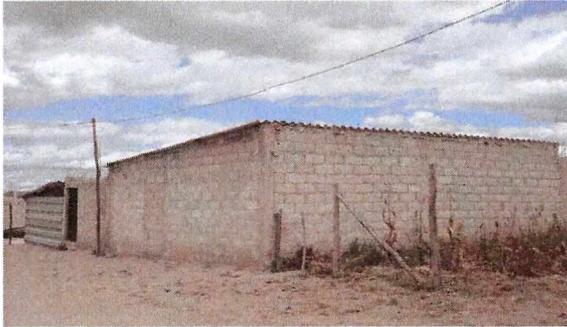
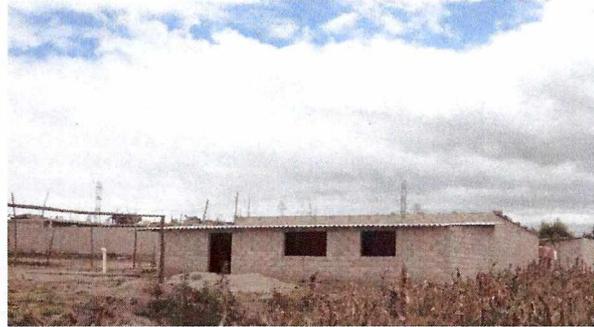
8.1.2 Materiales de las edificaciones construidas alrededor del area en estudio.

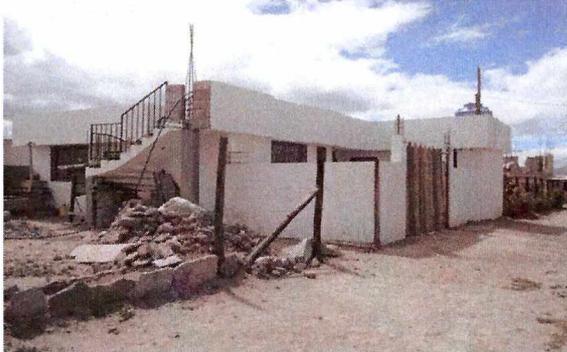
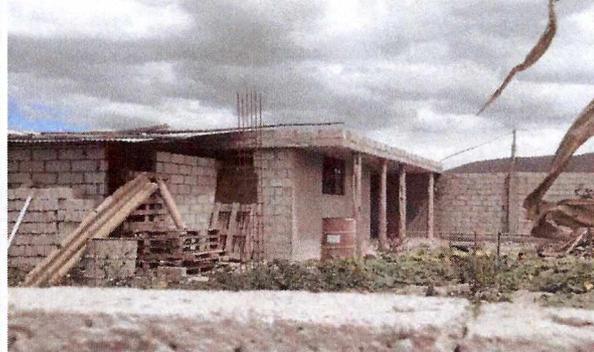
Las viviendas dentro del área de estudio no disponen de diseños estructurales, ni asesoría técnica por lo que se observó que son construidas sin tomar en cuenta parámetros sismo resistentes además de no considerar la resistencia portante del suelo (estudios de suelos), la utilización de estos factores ayudarían a reducir posibles daños asociados a amenazas sísmica o por inestabilidad del terreno.

8.1.3 Materiales conformadas con un sistema de porticos y losa de hormigon armado.

Para reducir el riesgo sísmico se debe tomar en cuenta la calidad de los materiales, el proceso constructivo y tipo de suelo sobre el cual se cimienta. Las futuras edificaciones deberán contar con un diseño estructural basado en la Norma Ecuatoriana de la Construcción (NEC), sobretodo, lo que se refiere a diseños sismo resistente – Cargas sísmicas (NEC-SE-DS), para lo cual la Agencia Metropolitana de Control deberá hacer cumplir esta disposición.

Las viviendas en proceso de construcción y demás viviendas dentro del área en análisis no disponen de un diseño estructural y no cuentan con algún tipo de asesoría técnica, ya que se observó que en las casas en proceso de construcción las dimensiones de columnas así como el refuerzo longitudinal es menor a lo establecido en la NEC, a estos se suma la gran separación entre estribos, por lo que el propietario deberá contratar un especialista (Ingeniero Civil con experiencia en Estructuras) para que evalúe el estado actual de cada vivienda o al tratarse de una proyección a un nivel más o al realizar modificaciones estructurales en la vivienda para que el mismo proponga una solución a cada caso, como puede ser un diseño estructural o un sistema de reforzamiento estructural en el caso de ameritarlo.

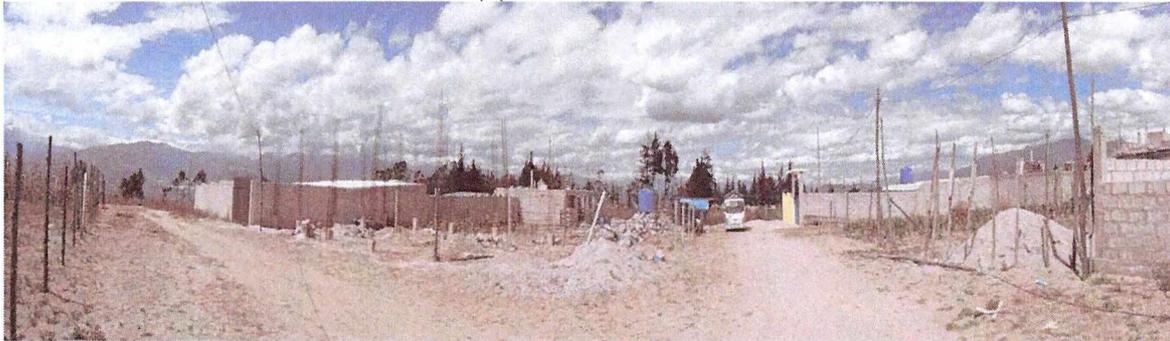
8.1.4 Servicios basicos en el sector y procesos de construcción.

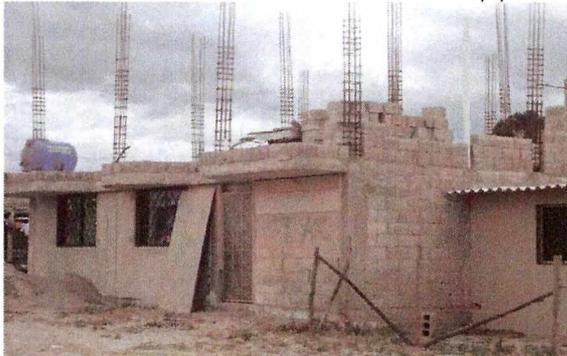
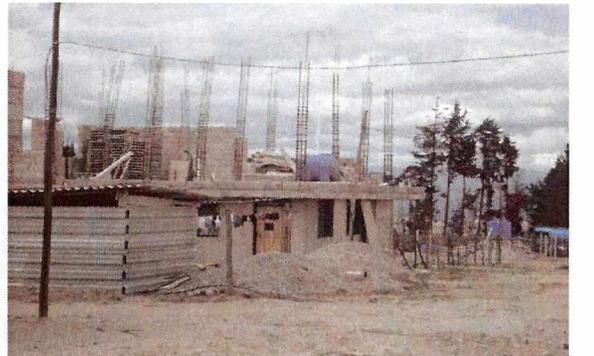
8.1.5 Servicios basicos en el sector y procesos de construcción.

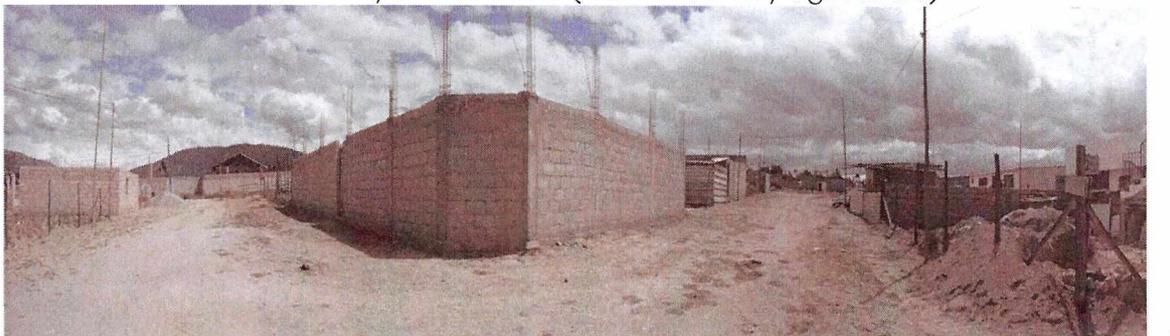
8.1.6 Pendiente del sector y uso del suelo (construcción y agricultura)

Coordinar con la **EPMMOP** para mejorar el trazado vial, asegurando su estabilidad por la apertura de las calles y espacios; y considerar el criterio técnico de la **EPMAPS** para que

implemente el sistema de alcantarillado pluvial y sanitario que evite la erosión del suelo en los pasajes.”

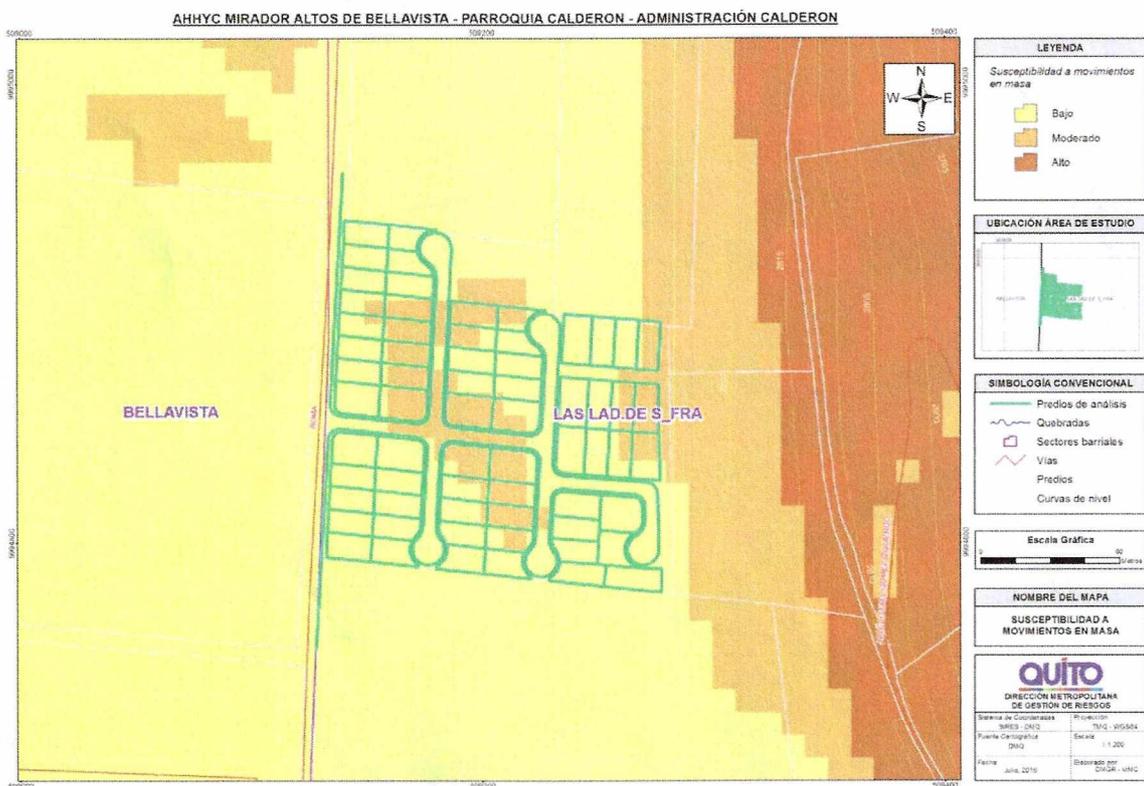
8.2.2 Susceptibilidad a Movimientos en Masa

*De acuerdo a las condiciones morfológicas, litológicas y elementos expuestos se manifiesta que presenta un **Riesgo Bajo** en su totalidad frente a movimientos en masa. Pero existe **Muy Alto Riesgo** ante fenómenos de licuefacción del suelo.*
