INFORME DE ACTIVIDADES DEL INVENTARIO ARBORIZACION

Establecer el tipo y la extensión de la afectación del proyecto "ACCESO A QUITO DESDE LOS VALLES ORIENTALES Y CONSTRUCCION DEL PUENTE GUAYASAMIN "y sus áreas de influencia sobre el arbolado público existente en la Plaza Argentina, la Av. Diego de Almagro, la Av. De los Shyris y la Av. 6 de Diciembre.

PROYECTO SOLUCION VIAL GUAYASAMIN

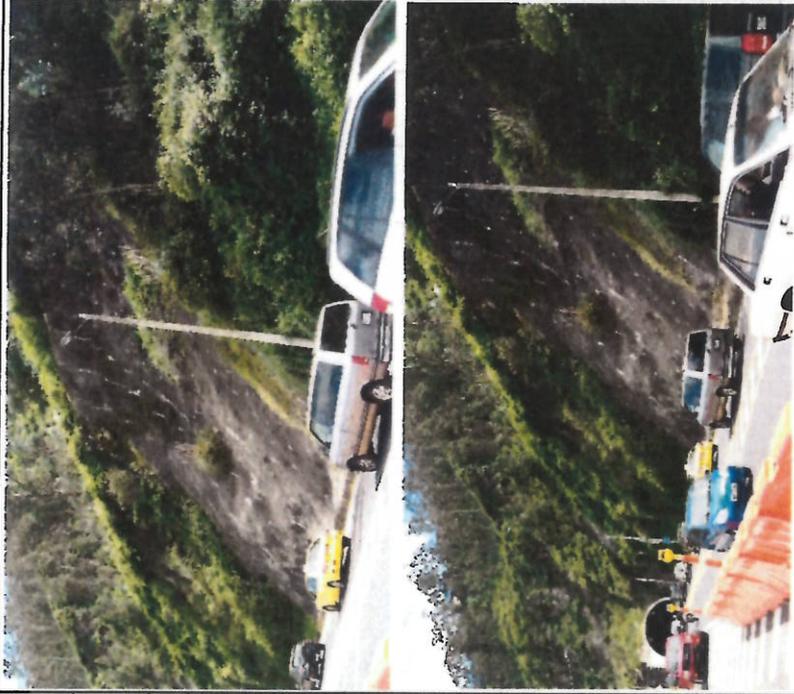
Litología: Talud en corte, limos arenosos con sitios donde se aprecia conglomerados de tamaño medio sin fracturación, formación de areniscas, color amarillento.

| Estabilidad: | Estable, sin fracturas y posibles caídas de bloques si no se llega a proteger. | | |
| Tipo de Evento: | Sin eventos de inestabilidad, caídos de bloques pequeños por erosión. | | |

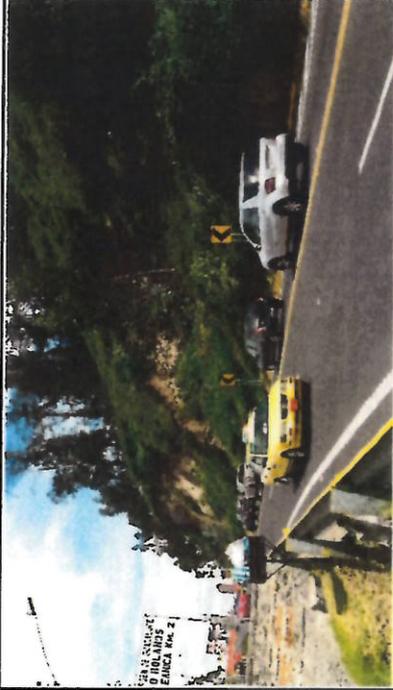
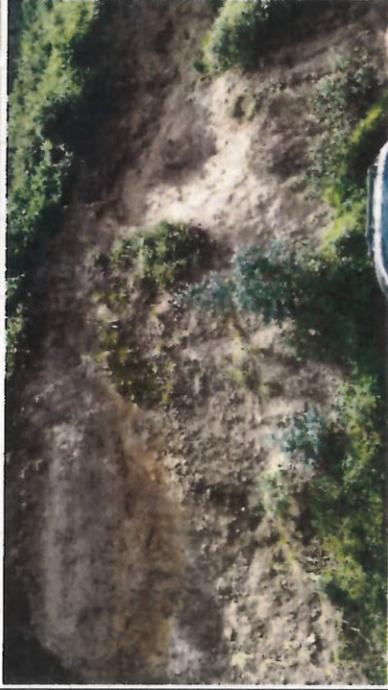
Litología: Talud en corte, limos arenosos con conglomerados de tamaño medio semi fracturados en bloques, formación de areniscas con fracturas. Color amarillento. Con matriz arenosa.

| Tipo de Evento: | Sin eventos de inestabilidad, caídos de bloques pequeños por erosión. | | |

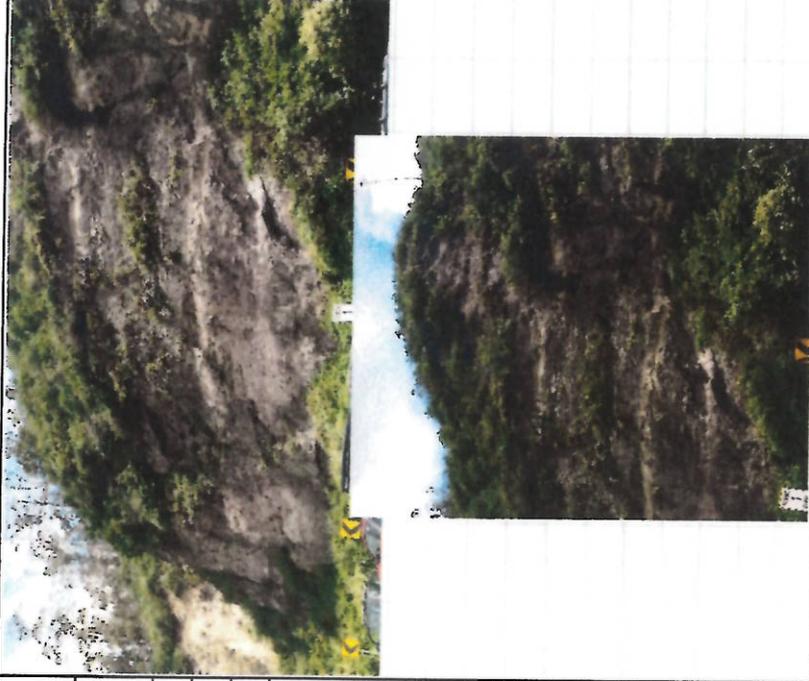
Litología: Talud en corte, limos arenosos con conglomerados de tamaño medio semi fracturados en bloques, formación de areniscas con fracturas. Color amarillento.

| Estabilidad: | Estable, con fracturas y posibles caídas de bloques si no se llega a proteger. | | |

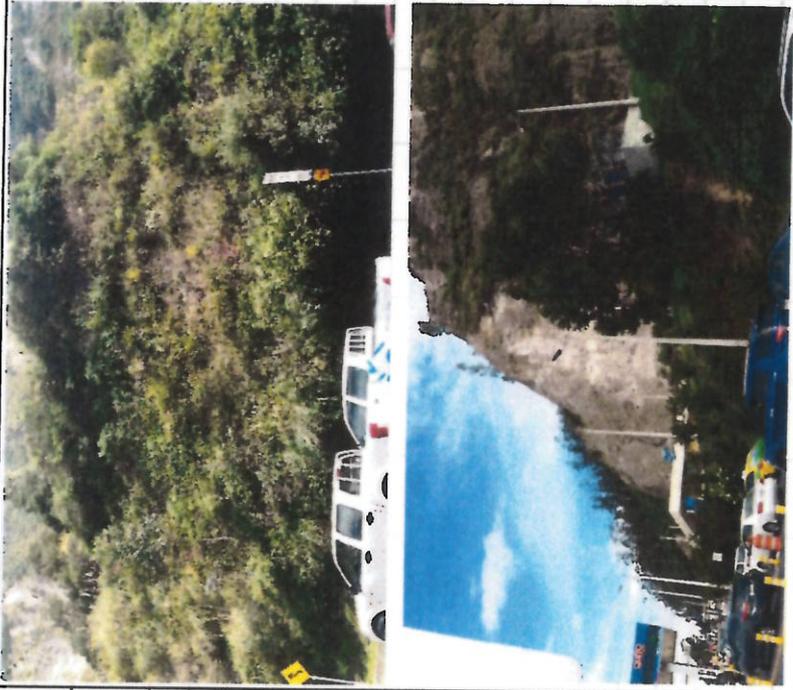
| Tipo de Evento: | Erosión eólica y pluvial en sectores, sin eventos de inestabilidad | | |

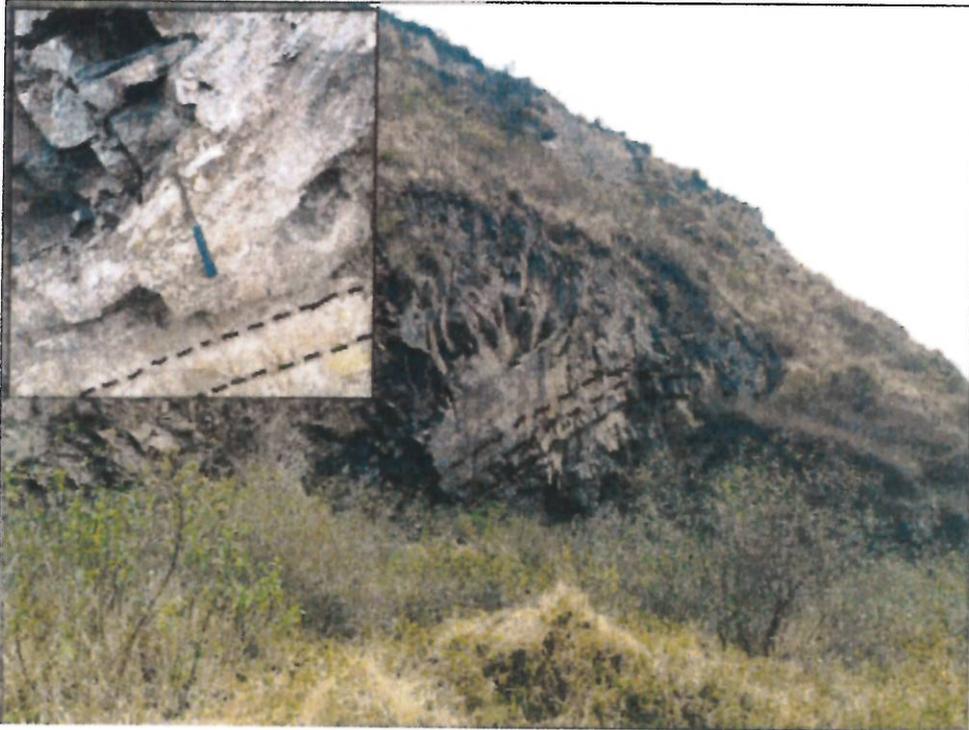
Afloramiento constituido por rocas andesíticas de coloración gris claro, con presencia de diaclasas de enfriamiento se observan fracturas perpendiculares a la dirección de las diaclasas.

La roca es de textura porfirítica, se encuentran en un gado de meteorización baja, las juntas están soldadas, con un espaciamiento entre ellas de 30 cm.

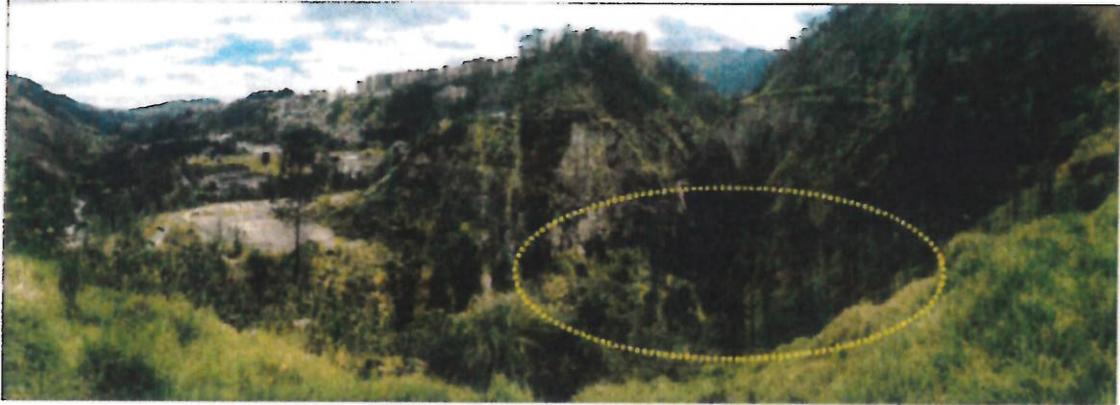
- Olla generada por la erosión de la descarga hidráulica a lo largo del tiempo.

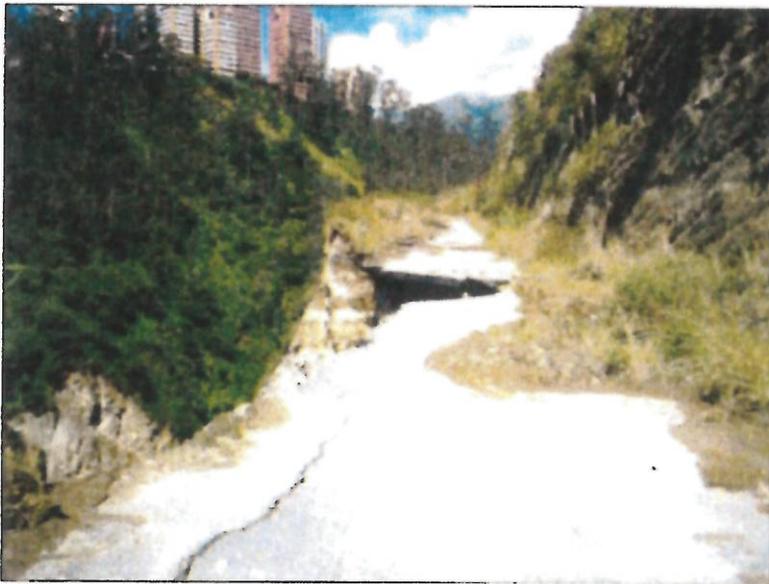
- Deslizamiento de la vía debido a la constante erosión en la ladera inferior.

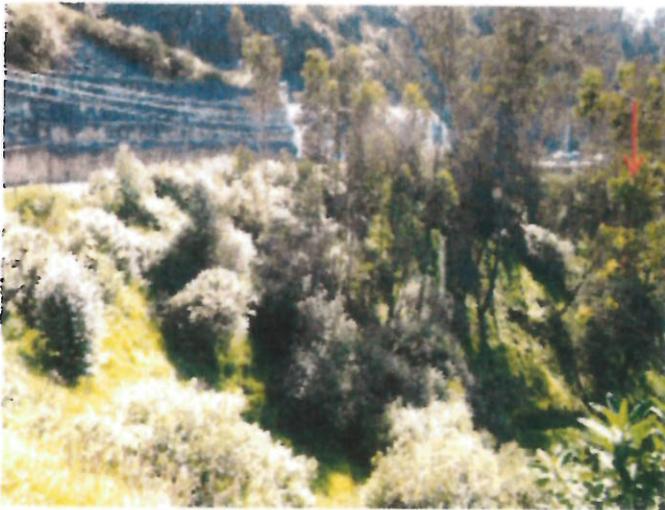
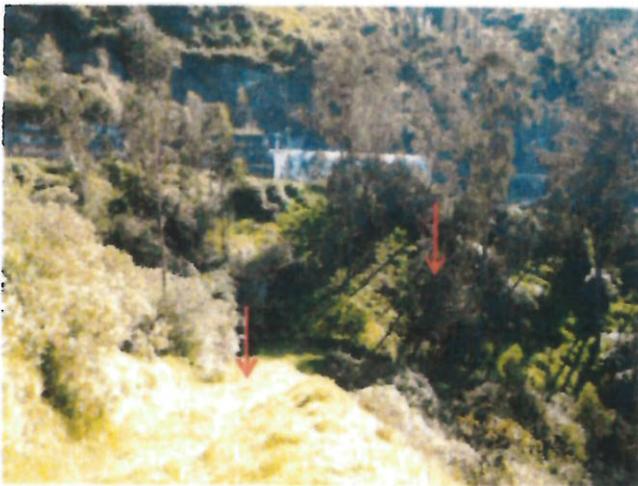
En la foto se puede observar formas abruptas con taludes de pendiente muy fuerte con abundante vegetación, material superficial que descansa sobre depósitos volcánicos, predominantemente cangahuas, no se observan afloramientos debido a la vegetación pero se infiere a la presencia de depósitos coluviales finos sobre un sustrato vulcano sedimentario tipo cangahua.
