Asunto: Informe sobre el requerimiento de construcción del puente vehicular para la conexión entre el Mercado Mayorista y la calle Manglaralto.

GERENCIA DE ESTUDIOS Y FISCALIZACIÓN	
	INFORME DE INSPECCIÓN TÉCNICA, PUENTE MERCADO MAYORISTA Y CALLE MANGLAR ALTO (LÍNEA FÉRREA)	DE- GEF

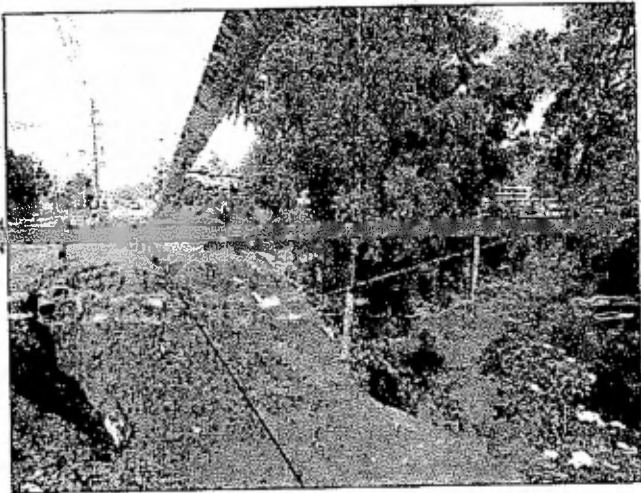
Taludes inestables producto de rellenos de Escombros

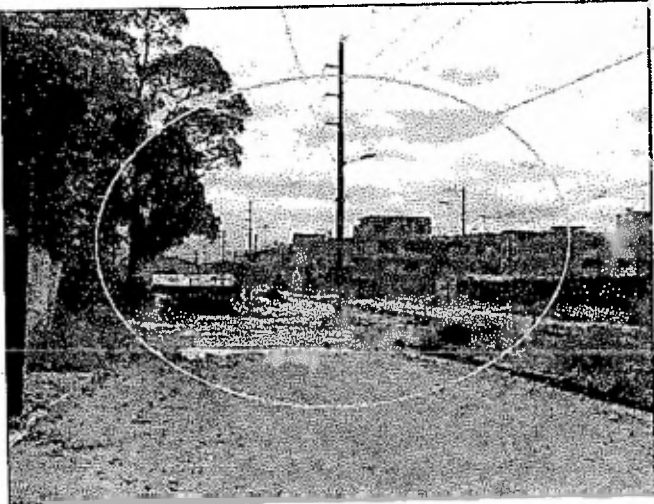
Área en relleno sobre confluencia de quebradas

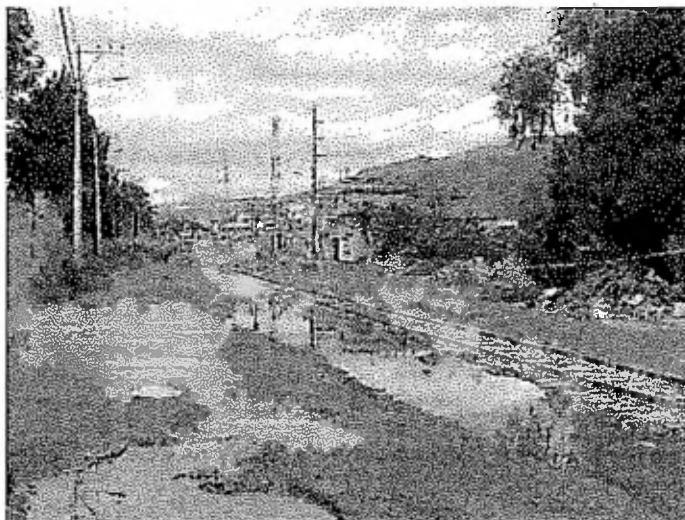
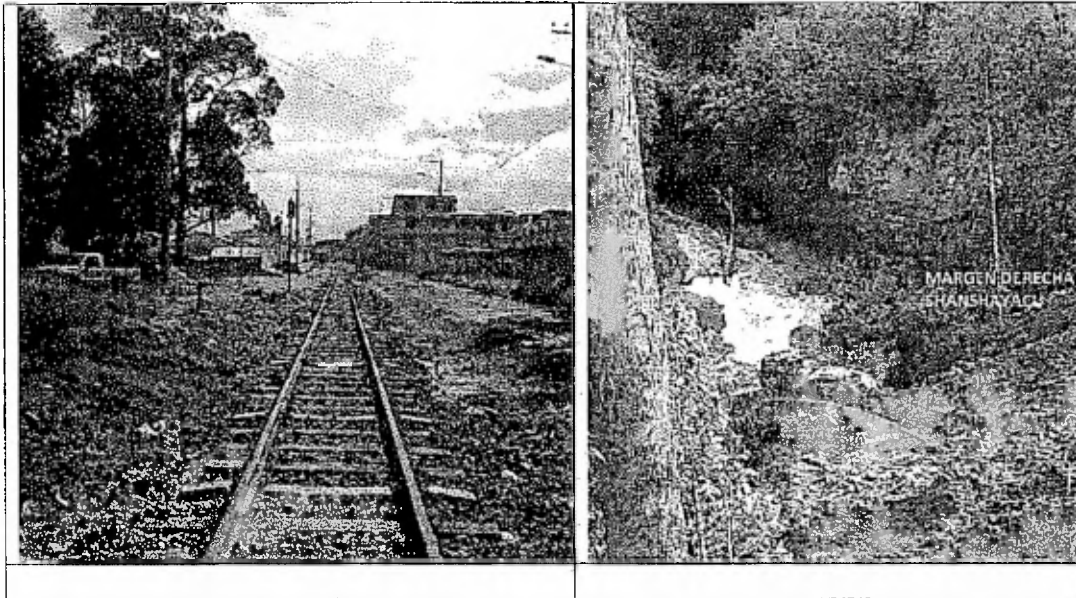
ESTADO ACTUAL LADO ORIENTAL DEL EMPLAZAMIENTO DEL PUENTE

El relleno identificado se caracteriza por ser de material granular de coloración gris, el día de la vista técnica se observó que el relleno está fuertemente saturado, posiblemente por los últimos eventos lluviosos de la ciudad y un inadecuado manejo de la escorrentía superficial en ese punto.

No efectuar ningún tipo de cimentación superficial en el relleno allí ubicado, ya que, la probabilidad al fallo por asentamientos o mala capacidad portante es alta.

No colocar ninguna obra de infraestructura en la zona de relleno; esto, debido a que se tiene una probabilidad moderada que el túnel que conduce la quebrada Capulí en ese tramo se tapone o se vea afectado por una lluvia extraordinaria; hechos que puede causar serios estragos en la zona generando desestabilización en el relleno donde se pretendería ubicar la estructura.

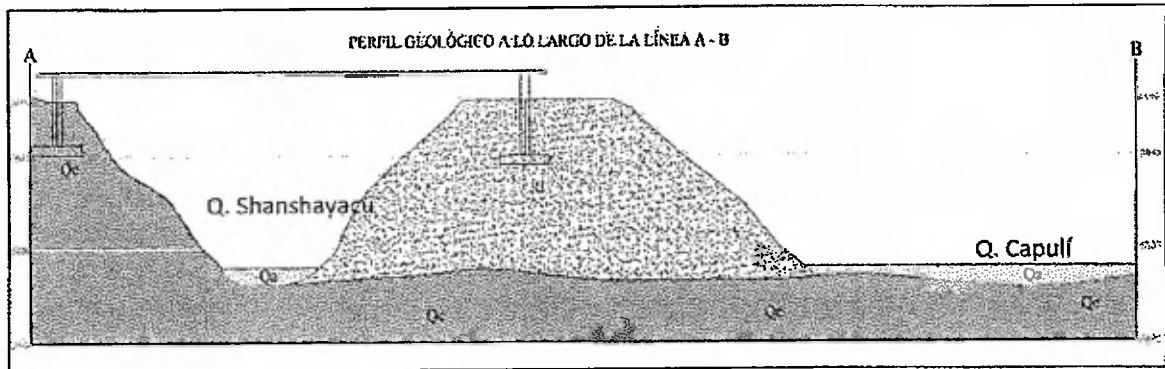
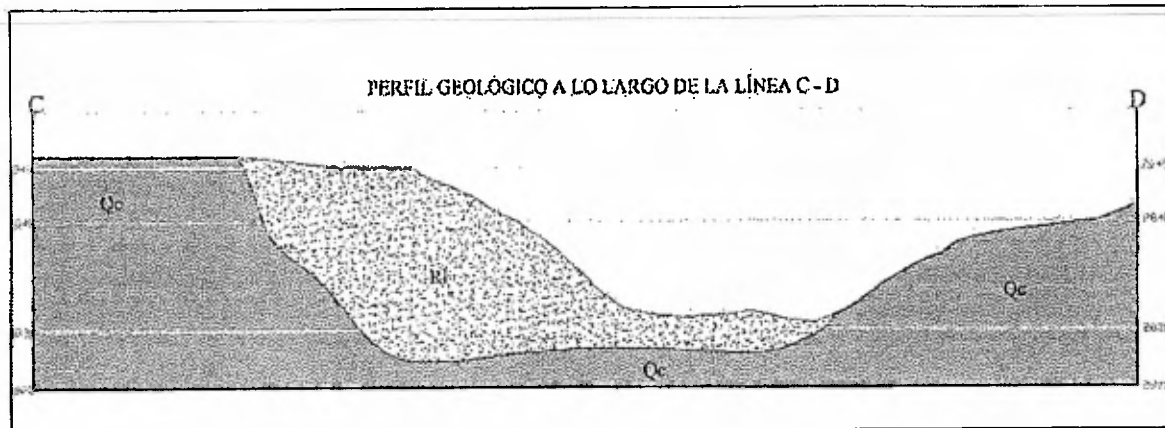
Del perfil geológico A - B y C - D se desprende las siguientes consideraciones:

- Se ha ubicado esquemáticamente la implantación del posible puente, sobre la litología del sector.
- Bajo la consideración de implementar la estructura del puente del mercado Mayorista, se tendría que la cimentación del estribo izquierdo se implantaría sobre depósitos consolidados de la formación Cangahua, en cambio, la cimentación del estribo derecho del puente se ubicaría sobre depósitos de relleno antrópico.
- La margen derecha de la quebrada Shanshayacu (material de relleno) se muestra inestable y fuertemente saturada.
- De la visita técnica efectuada se logró apreciar que en la salida de la quebrada Capulí existe una estructura de muro de gaviones colapsada, así mismo, se apreció la existencia de un túnel, el cual, estaría conduciendo la quebrada Capulí en ese tramo.
