Estudio de Diagnóstico - Preliminar “Asentamientos de viviendas en el Barrio de Solanda, en la ciudad de Quito de la provincia de Pichincha”

ÁREA DE MECÁNICA DE SUELOS Y GEOTECNIA

**INFORME DE DIAGNOSTICO - PRELIMINAR**

**ASUNTO:** Estudio de Diagnóstico - Preliminar “Asentamientos de viviendas en el Barrio de Solanda, en la ciudad de Quito de la provincia de Pichincha”

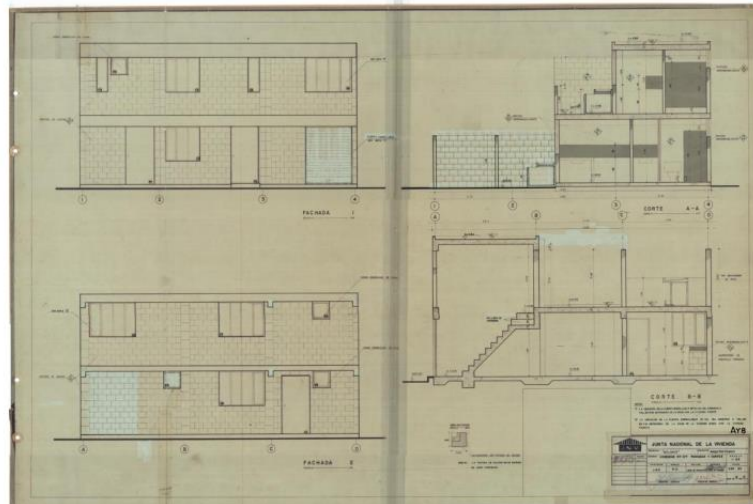
**Imagen 7.** Tipos de Vivienda

- Por último, la vivienda Puente, construida en un área de 24.09 m<sup>2</sup>, destinada a negocios, oficinas, consultorios. Este tipo de viviendas por sus características no permite ampliación (Rodríguez 1989, 39-40).

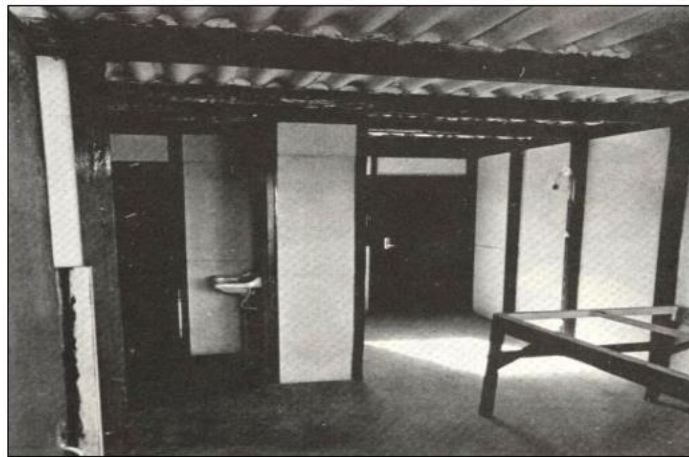
**Imagen 9.** Casa Inicial

Las casas originales constaban entre uno o niveles con proyección horizontal, con un espacio con jardín y cubierta a dos aguas. Sus materiales eran prefabricados de hormigón, bloques, madera, zinc. Su estructura mixta de hormigón y acero.

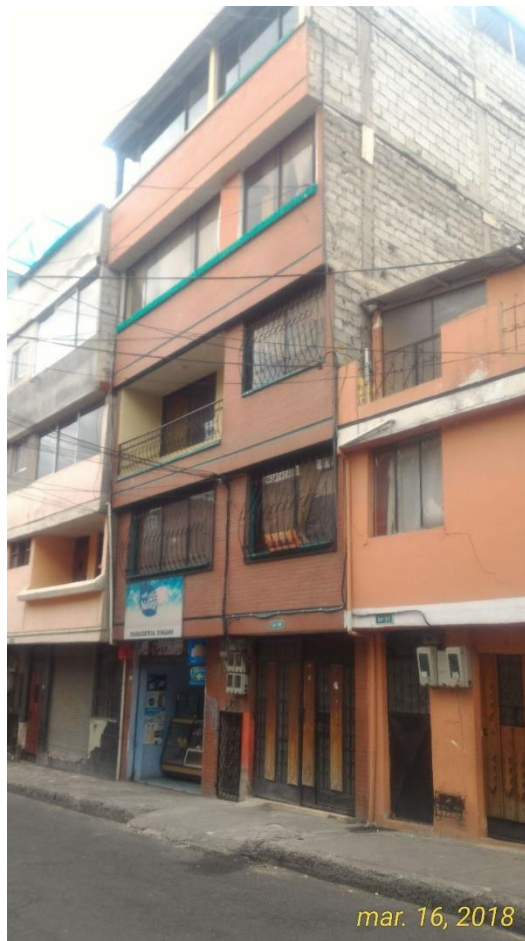
**Fotografía 1.** Viviendas modificadas para arriendo

los propietarios construyen, en el primer o segundo nivel, uno o más departamentos pequeños o cuartos para arrendamiento. De hecho, la combinación del uso habitacional con usos comerciales o talleres, o la producción de una o más viviendas adicionales para arrendamiento son, probablemente, los principales factores que explican el mejoramiento a lo largo del tiempo de la condición socioeconómica media de los habitantes de la ciudad informal (Duhau 2013, 68).

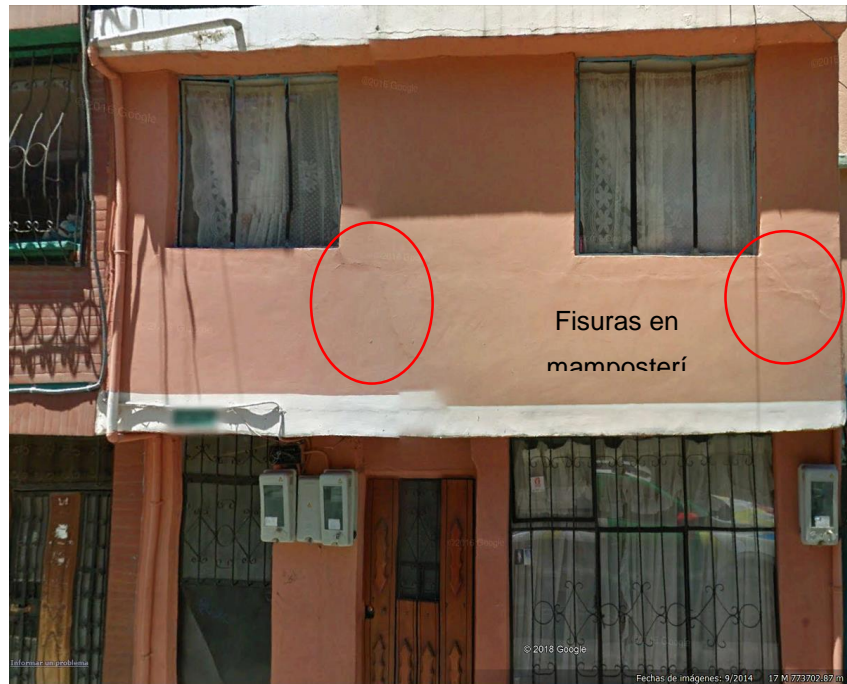
**Fotografía 3.** Tomada en septiembre 2014 – Calle Belda  
Fuente: Google Maps

El crecimiento de la infraestructura no planificada se caracteriza por el cambio de solicitaciones estructurales iniciales, esto es; incrementos de carga a la cimentación por aumento de pisos, modificación de uso de vivienda por comercio, almacenamiento o para servicios públicos. También es característico que estas construcciones modificadas sean calificadas como informales de tal forma, que en su mayoría probablemente, no cumplirían criterios de diseño y registro en planos aprobados por el Municipio de Quito. así como, la también existiría incertidumbre de la calidad de la construcción por la inexistencia de control o supervisión en los procesos constructivos por parte de las entidades reguladoras de territorio. Como consecuencia de estas condiciones y en el conocimiento de las inapropiadas propiedades geomecánicas del suelo de cimentación (más adelante explicada), se manifiestan y evidencian progresivamente problemas sobre las viviendas por la de deformación de los estratos del suelo a través del tiempo (fenómeno de consolidación, deformación a largo plazo). A continuación, se muestran evidencias como ejemplo, de este efecto en el tiempo. (antes de la construcción del metro de Quito).

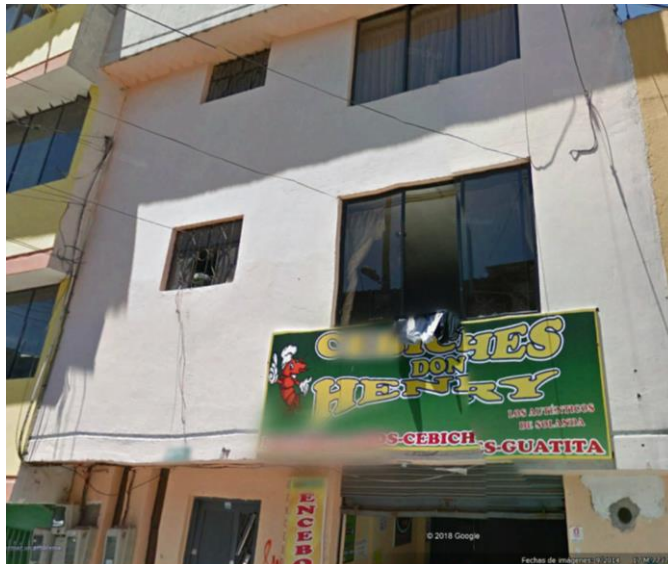
**Fotografía 5.** Tomada en septiembre 2014 – Calle Belda

Sin embargo, existe también evidencias del aparecimiento de fisuras posteriores.

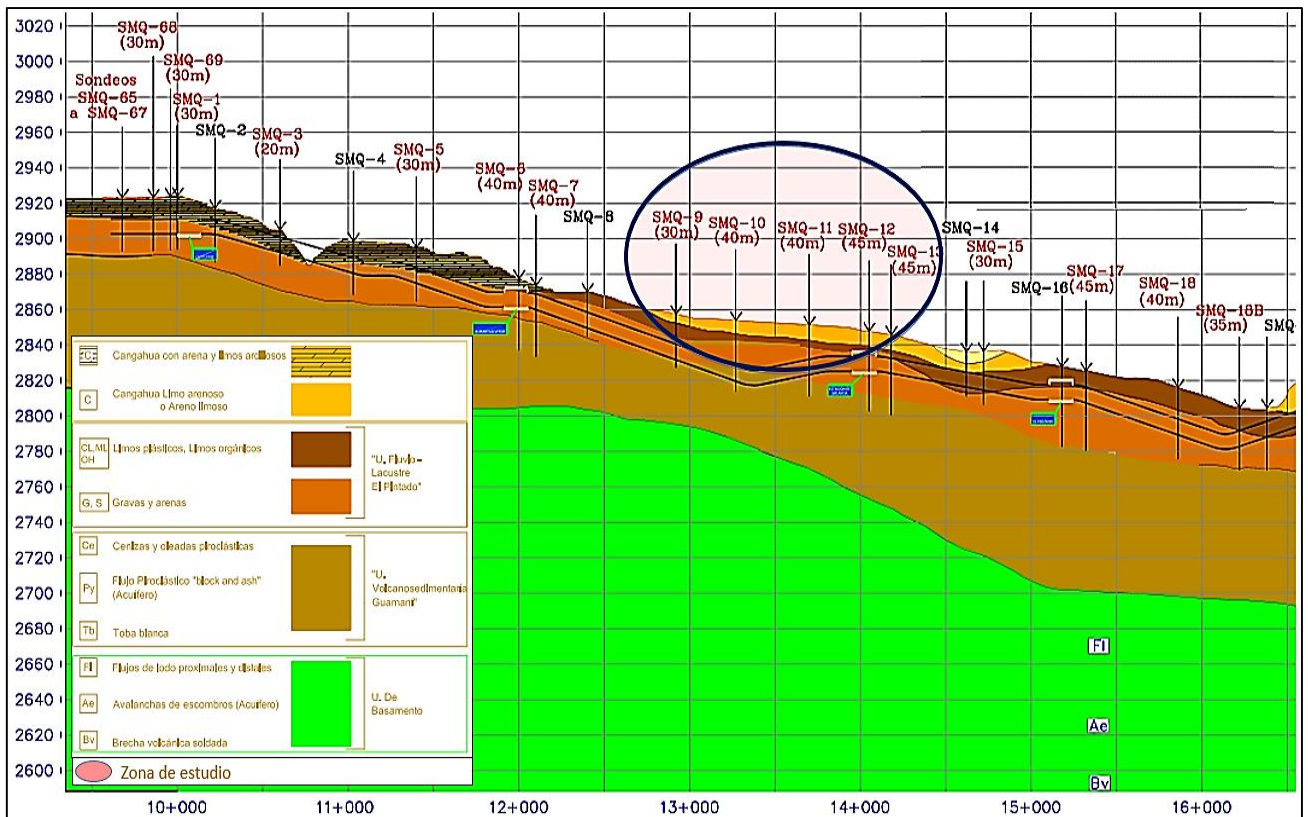
Ilustración 4. Perfil estratigráfico de la cuenca del sur de Quito

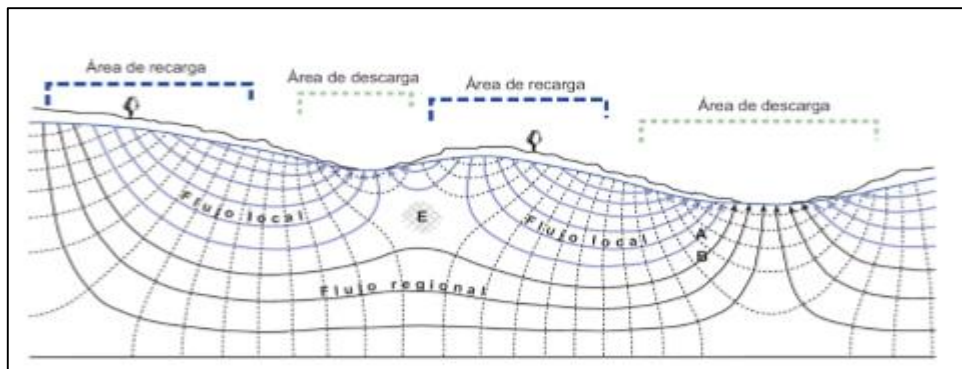
El flujo natural del agua subterránea se puede esquematizar mediante redes de flujo (Figura 11), teniendo en cuenta las características de un suelo homogéneo e isótropo. Los modelos matemáticos de sistemas de aguas subterráneas son representaciones matemáticas de los mismos que incluyen asunciones y simplificaciones. Dentro de esta simplificación se asume que existe una interacción entre las aguas superficiales y las aguas subterráneas de las cuencas, existiendo una conexión entre la cuenca hidrológica y la cuenca hidrogeológica.

**Ilustración 12.** Modelo teórico del flujo de las aguas subterráneas

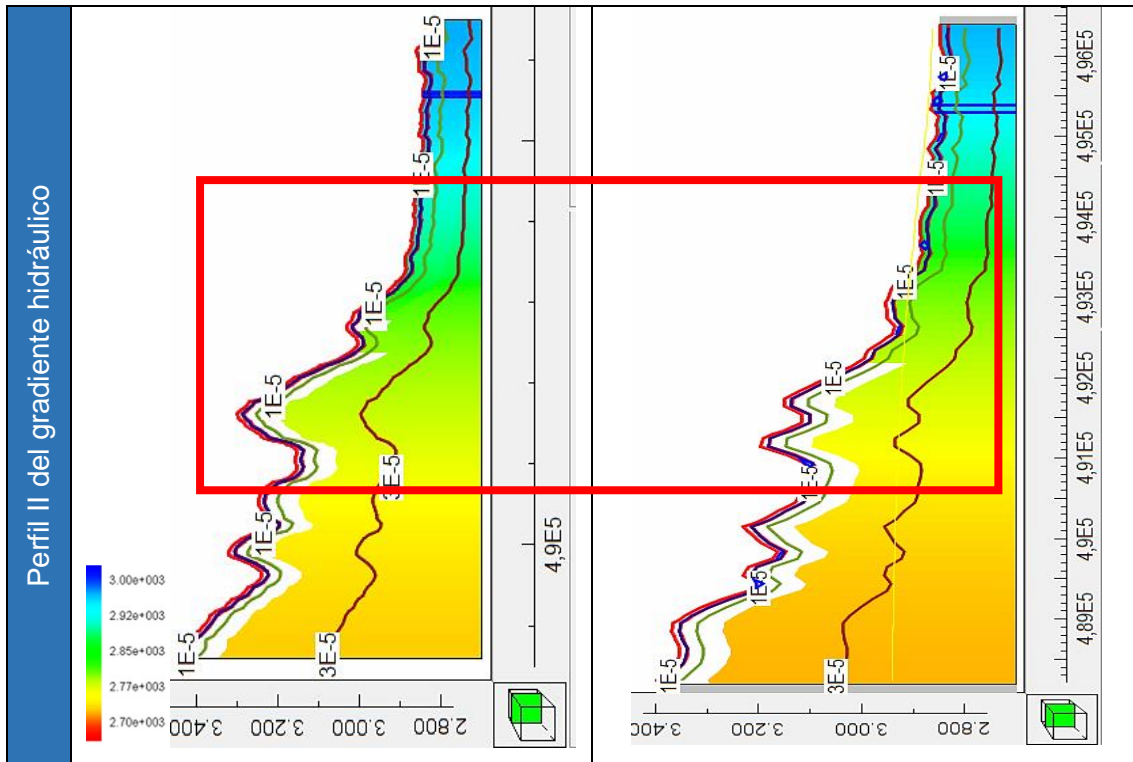
Figura 1 Comparación del gradiente hidráulico en secciones E-O y N-S

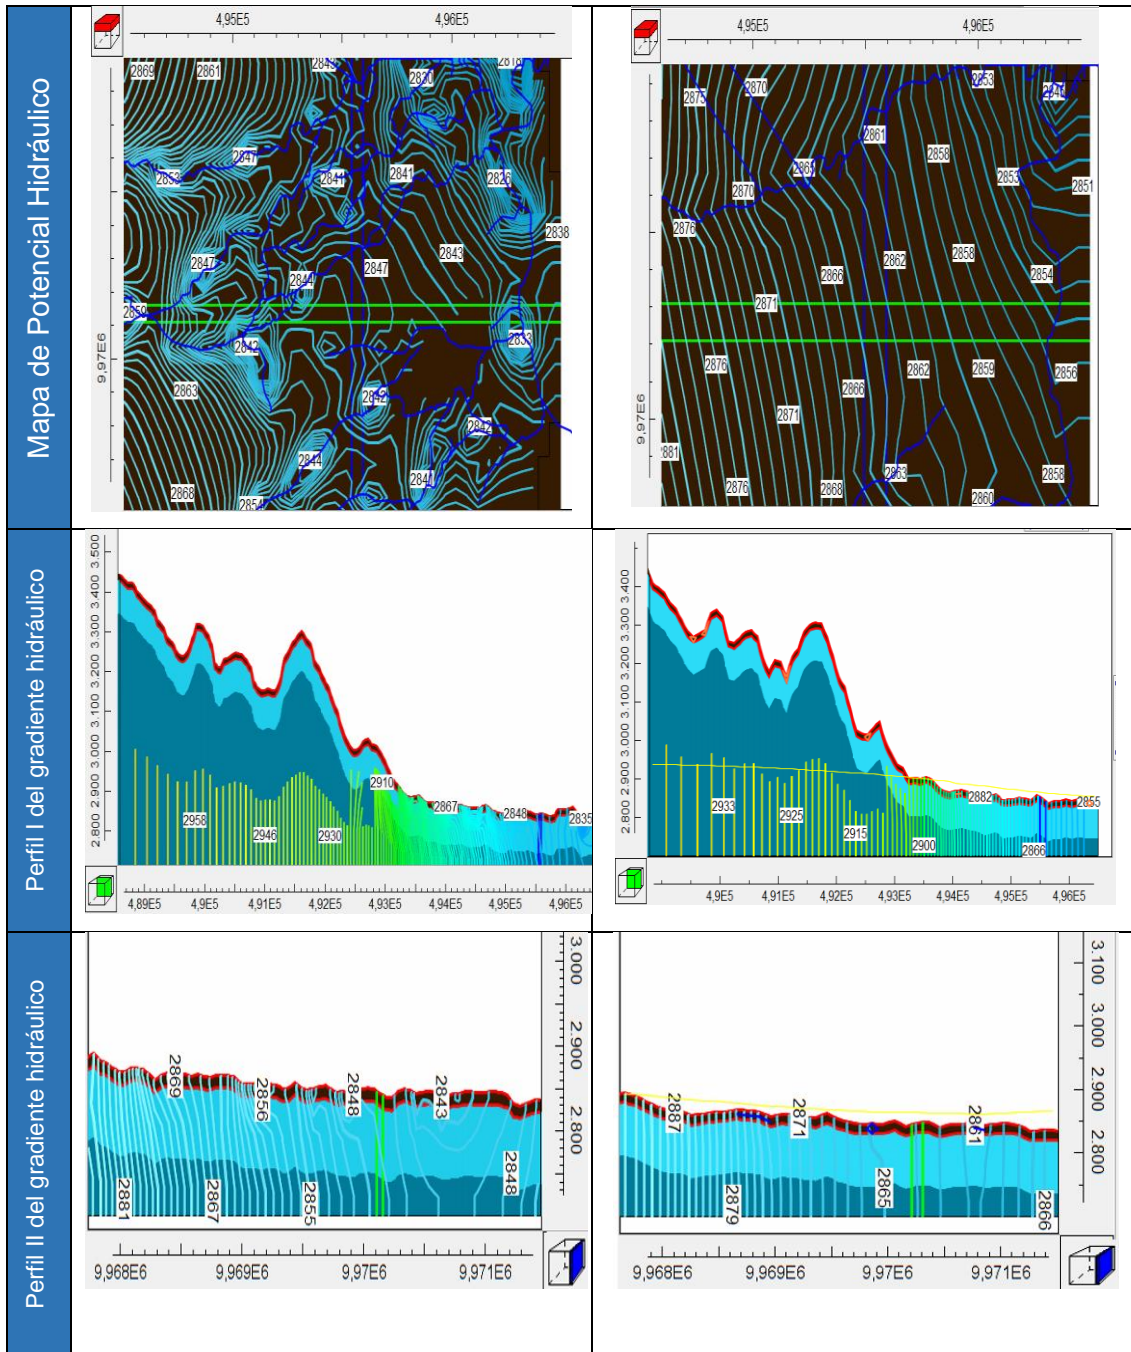
**Ilustración 14.** Comparación de las isolíneas del gradiente hidráulico en la zona de estudio.

En el estudio del año 1960, se observa un mayor aporte a la recarga de las aguas subterráneas por infiltración natural (Figura 12, 13 y 14), debido a que existía una mayor área de recarga natural en la superficie, además se sumaba una recarga antrópica de agua, proveniente del regadío aplicado a los terrenos de cultivo que predominaban en las haciendas de aquel entonces, el regadío constituiría una fuente de alimentación artificial para las aguas subterráneas, que implicaría una posible saturación de agua en las capas más superiores de los suelos y por ende un incremento de potencial hidráulico, posteriormente con el tiempo se denota una ligera disminución del potencial hidráulico hasta la actualidad (Figura 12, 13 y 14), ésta descenso corresponde a la disminución del área de recarga natural debido a la impermeabilización de los suelos por las construcciones antrópicas en superficie y la eliminación de la recarga artificial; Al tener una disminución de las cargas hidráulicas en el suelo, se genera una disminución de la presión intersticial del agua en los poros y como consecuencia una compactación de los estratos que contenían el agua, lo que ha ocurrido a largo plazo.

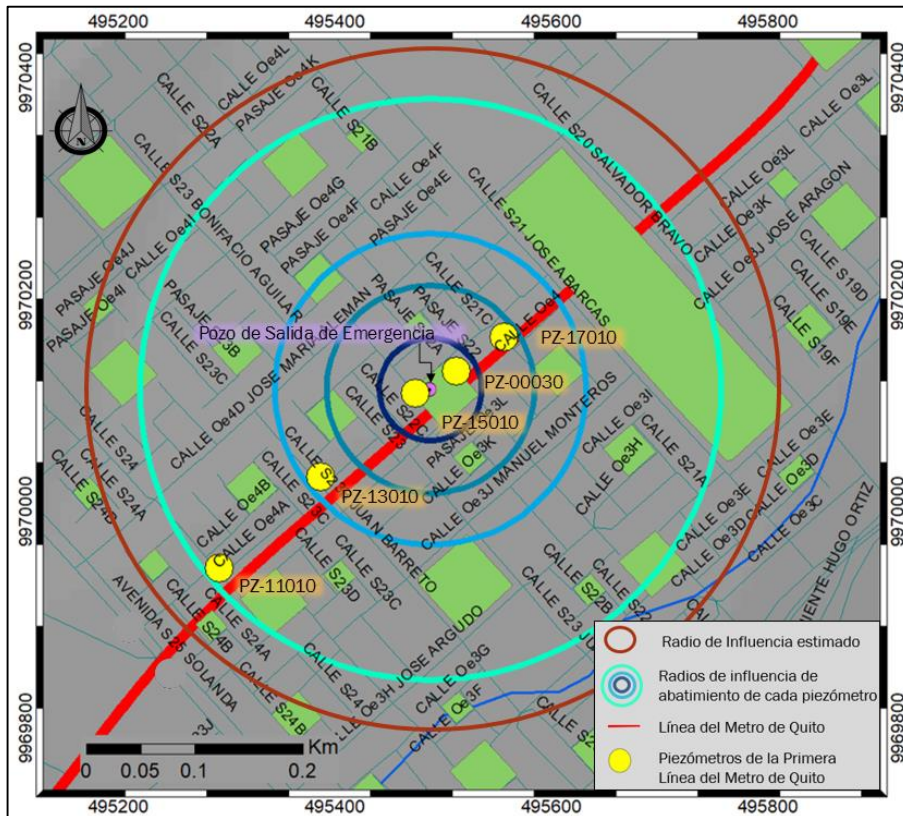
Ante estos factores que inciden en las deformaciones se suma el cambio raudo que puede generar el bombeo de agua sobre el nivel freático (Anexo 2), y su incidencia puede tener un radio de afectación relativamente grande (Figura 15).

Ilustración 15. Radio de influencia del abatimiento del nivel freático

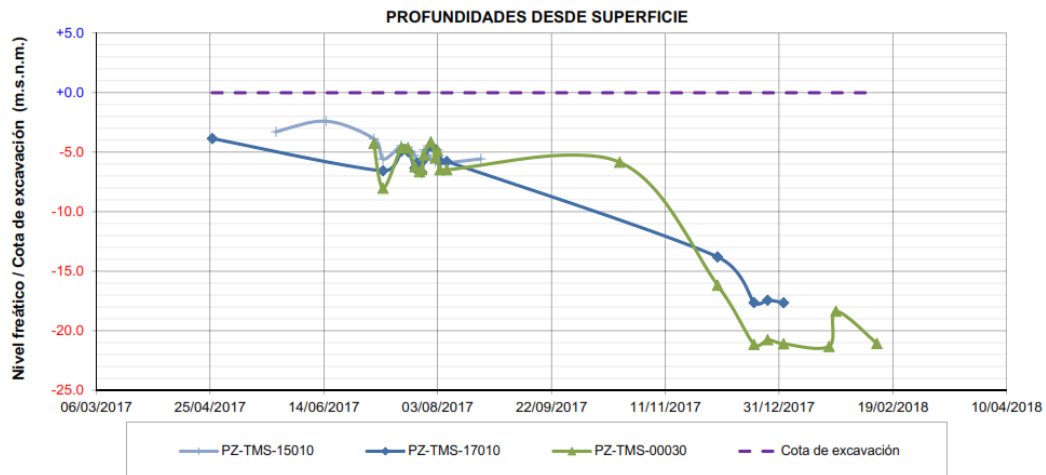
Los abatimientos generados en la extracción del agua en el pozo de salida de emergencia en la zona de estudio pueden ser afectados por la extracción del agua un pozo cercano, el cual tendría incidencia en el incremento del descenso del nivel freático. Los datos de abatimiento fueron obtenidos de las lecturas de los piezómetros instalados durante el proceso de la construcción de la Primera Línea del Metro de Quito (Anexo 2 y Figura 16).

**Ilustración 16.** Gráfica de los abatimientos generados por la extracción del agua

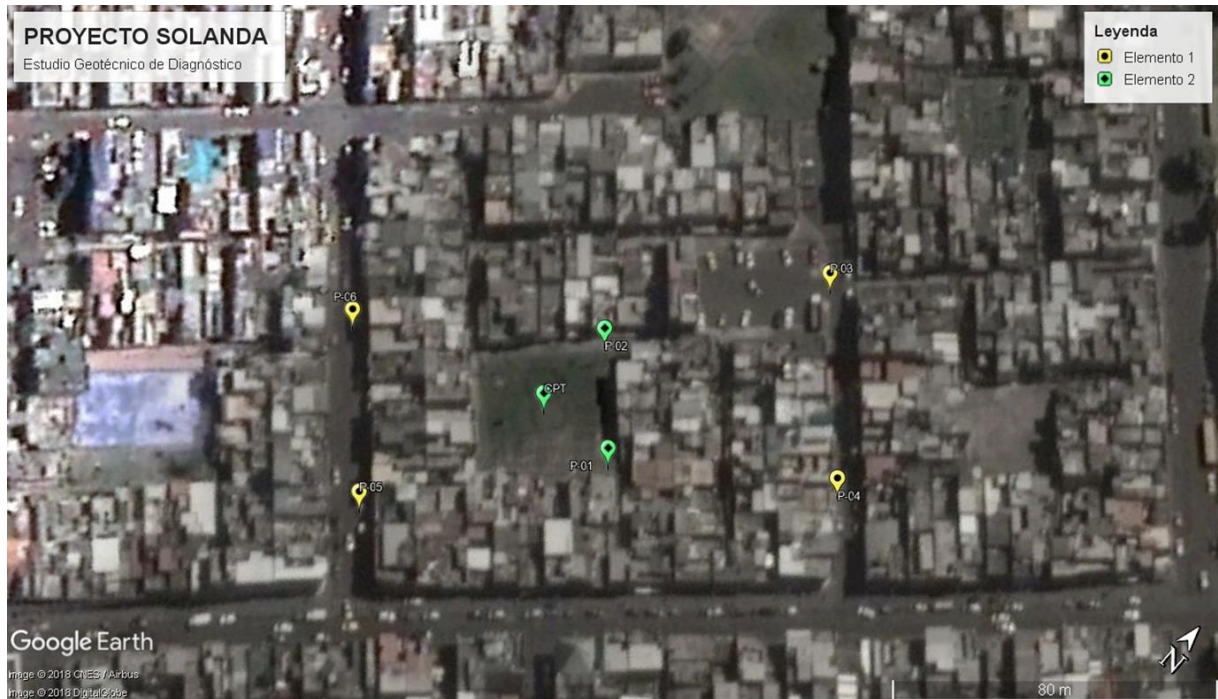
Las perforaciones fueron distribuidas uniformemente en el terreno construido. La ubicación de las perforaciones realizadas se muestra en la imagen No.14.

Imagen 14. Ubicación de las perforaciones - Vista General
