ACLARACIONES A LA MATRIZ DE ACCIONES CORRECTIVAS PROPUESTAS

Ítem 8

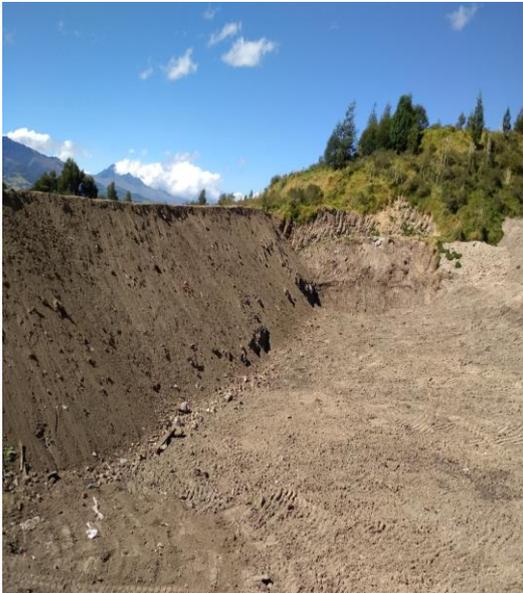
En la Figura 1 se muestra el muro de contención de lodos ubicado en la plataforma Sur Baja dentro de la escombrera El Troje IV fase II.

Figura 1. Muro de contención plataforma Sur-Baja. Figura 2: Esquema teórico para cálculo estabilidad de muros

La estabilidad se logra con su peso propio, muro que resistirá el empuje mediante su propio peso y con el peso del suelo en el que se apoya. Por estos motivos se requirió grandes dimensiones de muro. La base debe ser lo más angosta posible, pero lo suficientemente ancha para proporcionar estabilidad contra el volcamiento y deslizamiento, además para originar presiones de contacto no mayores que las máximas permisibles.

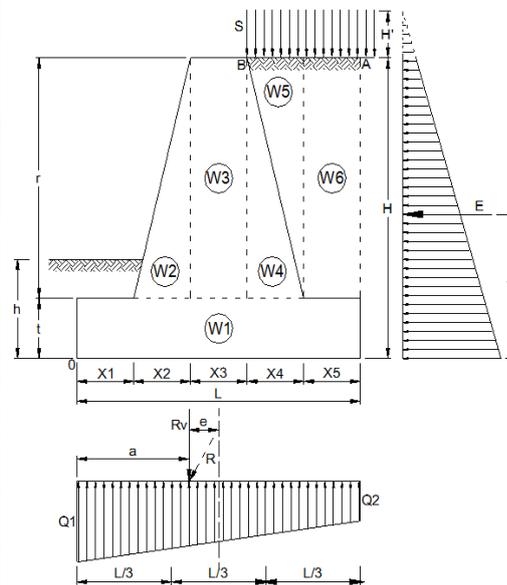
En la (Figura 2) se detalla el esquema teórico que se utilizó para el cálculo de la estabilidad de Muros a Gravedad.

Las dimensiones consideradas para el cálculo de estabilidad del muro de tierra que trabajará para resistir los suelos saturados son las dimensiones de ancho de berma superior, talud de berma, plataforma superior que permite el tránsito de la excavadora que conforma y del rodillo que compacta, altura del muro, altura de la berma de base.

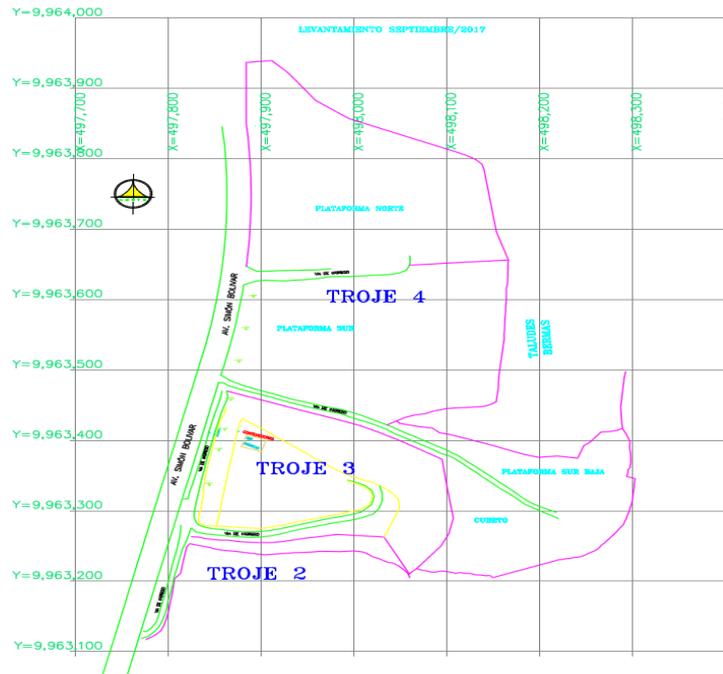
Actualmente la escombrera el Troje se encuentra en la Fase IV, la misma que se está a 300.00 m de la ubicación determinada como viable en 2013 por el estudio, distancia que se muestra a continuación en la Figura 3.

Figura 3. Esquema topográfico donde se muestra la distancia real entre fases escombrera El Troje.

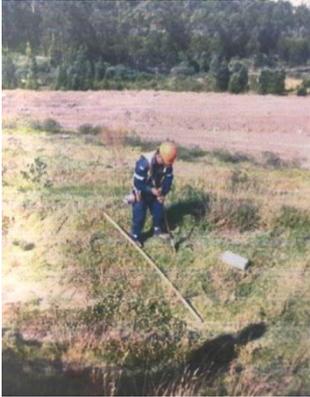
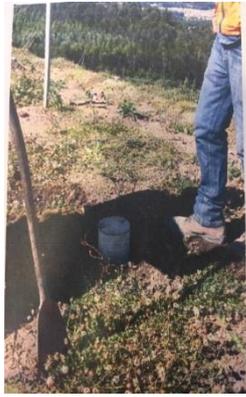
A continuación en la Tabla 2, se presenta el Registro fotográfico de la colocación de mojones de hormigón para el control de los asentamientos producto de la consolidación de bermas dentro de la escombrera Troje IV.

Colocación de Mojones para el Control de Asentamientos Producto de la Consolidación de Bermas	
MES: Agosto	
Foto 1: Excavación de zanja	Foto 2: Colocación de mojón de hormigón

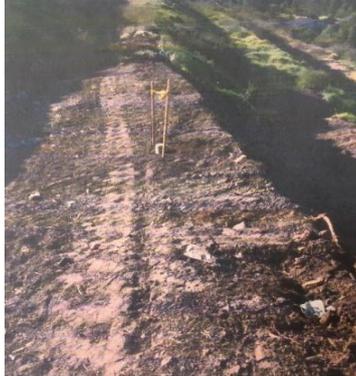
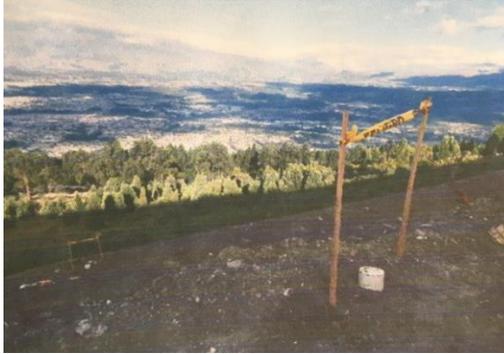
Agosto	
Foto 3: Mojón de berma	Foto 4: Delimitación de mojón

Tabla 2. Colocación de Mojones para el Control de Asentamientos Producto de la Consolidación de Bermas
