MEMORANDO
No. GGE-2017-209

ASUNTO: Acoger Observaciones / Recomendaciones del COE-M en referencia al Informe No. USC-AZQ / GRD-013

INFORME N° USC-AZQ / GRD-013

BARRIO	Sector El Troje	ASISTENTES DESDE LA USC-AZQ	Guillermo Maza		
COMPONENTE	Gestión de Riesgos	TEMA	Prevención de Riesgos		
LUGAR:	Av. Simón Bolívar	FECHA:	25/marzo/2017	No. PARTICIPANTES

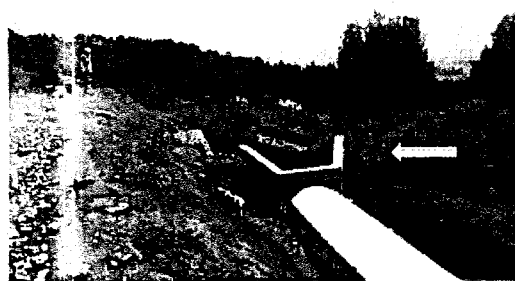
Salida del colector en la parte baja con dirección a la depresión geográfica que desciende hacia el Canal Pita - Tambo. Adicional, se observa el descenso de flujos de lodo y arrastre de material suelto en la superficie.

- Solicitar el pronunciamiento de la Empresa Pública Metropolitana de Agua Potable y Saneamiento, EPMAPS para que mediante un informe técnico de seguimiento a la construcción del colector tomados en cuenta desde el punto de vista del ámbito de acción y las competencias de este organismo.
