**MEMORANDO**  
**N° GGE-GOP-2017-686**

**ASUNTO :** Respuesta al Memorando No. GGE-2017-209  
**Tema:** Recomendaciones del COE-M en referencia al Informe No. USC-AZQ/GRD-013

Área: Coordinación de Escombreras y Obras  
 Civiles

Asunto: Prevención de Riegos Troje 4

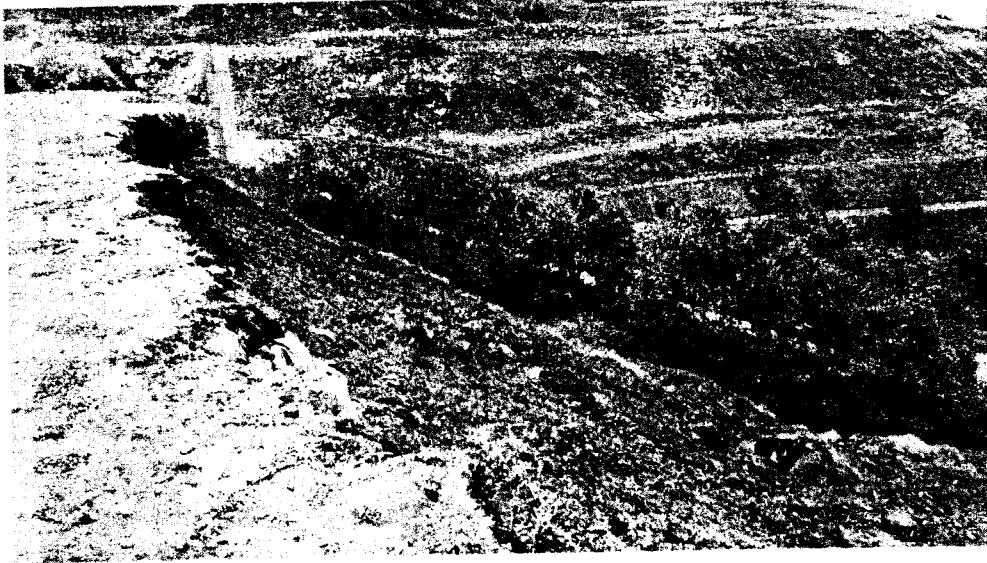
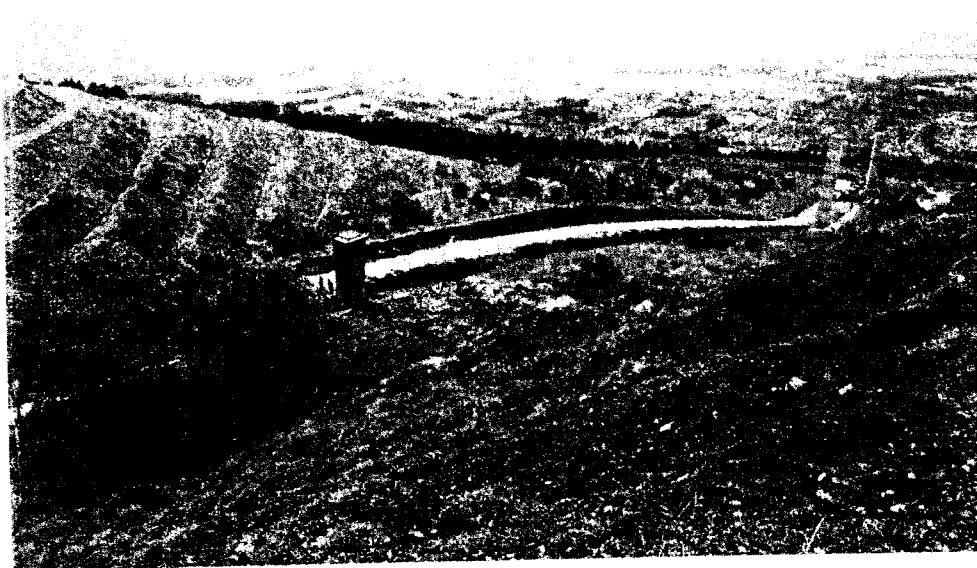
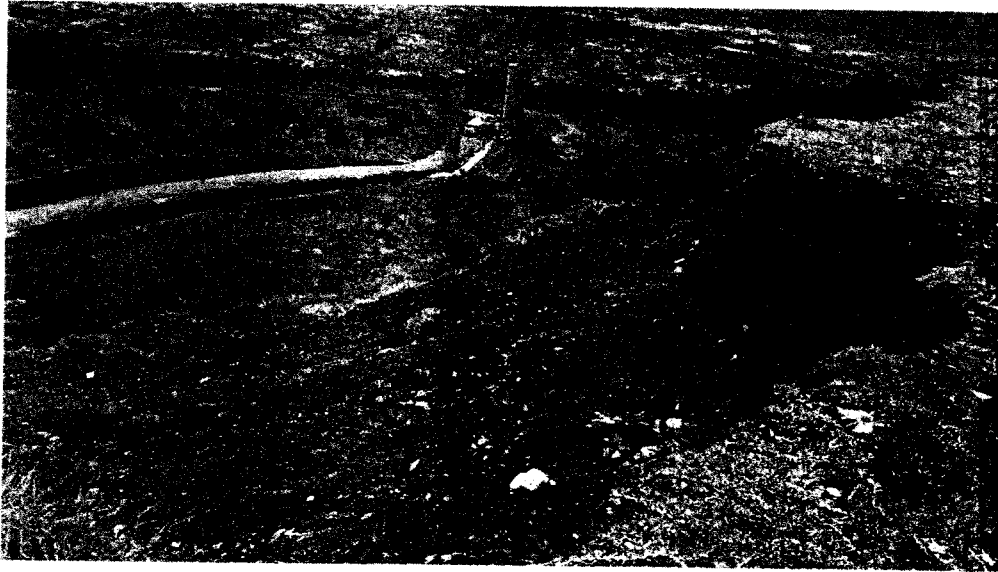
Para solucionar los problemas de la Escombrera Troje 3 se realizó una inspección el 12 de abril con el residente de obra del Consorcio “EL TROJE OYACOTO”, se pudo constatar que por producto de la escorrentía superficial sobre los perfiles de la Escombrera Troje 3, se han generado el deslizamiento como se puede evidenciar en las siguientes fotografías:

Como prevención de posibles nuevos deslizamientos se acordó con el operador de la Escombrera Troje 4, realizar un dique con tierra seca producto de excavación de la parte baja de la escombrera.

Adicionalmente se va a realizar una reconfiguración de la inclinación de las bermas de la Escombrera Troje 3, debido a que la pendiente tiene dada hacia el filo generando que no se pueda dirigir el agua de una forma correcta.
