## Propuesta Normativa para la actualización del PUOS En Zonas de Riesgo

"CONTRATACIÓN PARA LA ELABORACIÓN DEL PLAN DE GESTIÓN  
INTEGRAL DE RIESGOS DEL SECTOR TURUBAMBA"

"DIAGNÓSTICO DE LA SITUACIÓN ACTUAL DE AMENAZAS,  
VULNERABILIDADES Y RIESGOS"

INFORME EJECUTIVO

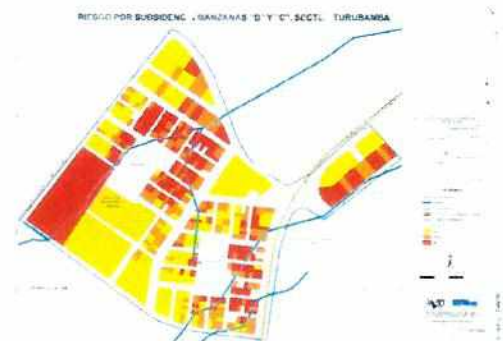
- Mesa de trabajo de 04 de octubre de 2017
  - STHV
  - AZEA
  - AMC
  - DMGG
  - DMGR
- Problemas de subsidencia (hundimiento) de suelo y fisuras en el sector de Turubamba

Fuente: Informe Ejecutivo "Diagnóstico de la situación actual de amenazas, vulnerabilidades y riesgos, Sector Turubamba"

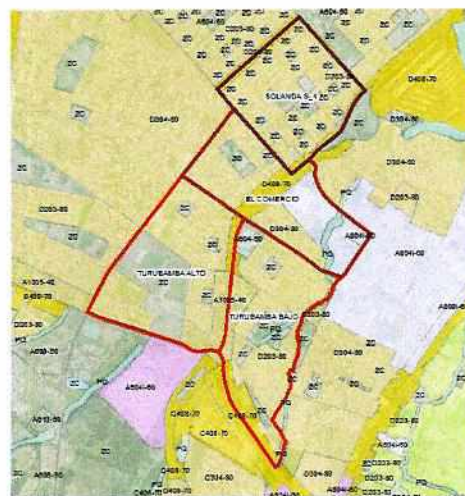
- "Creación de una franja de seguridad de al menos 20-30 metros fuera de las zonas catalogadas como de riesgo alto con el fin de **evitar la construcción de nuevas viviendas.**"
- "Generación y propuesta de ordenanzas metropolitanas que normen la tipología de construcción en el sector de Turubamba, así como la exigencia de presentar estudios de suelo para cualquier tipo de edificación..."

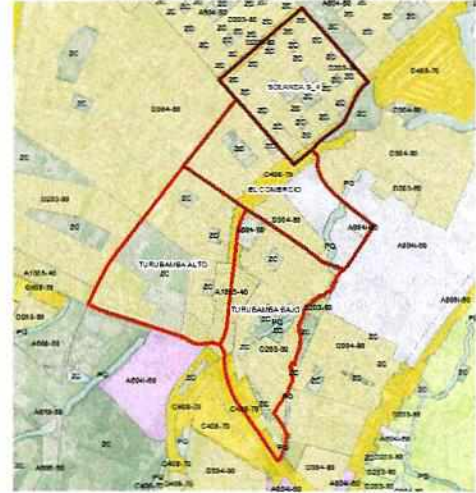
- "Del modelamiento del comportamiento estructural de las edificaciones en Turubamba ante un sismo, se establece que las viviendas de **1 piso** podrían soportar un sismo de intensidad 8-9 sin colapsar; las viviendas de **2 pisos** soportarían un sismo entre 6-7 sin colapsar, para intensidades superiores a 7 se presentarían colapsos o grandes deformaciones con lo que las viviendas resultarían inhabitables , mientras que las viviendas de **3 pisos** no soportarían un sismo de intensidad igual o menor a 6."

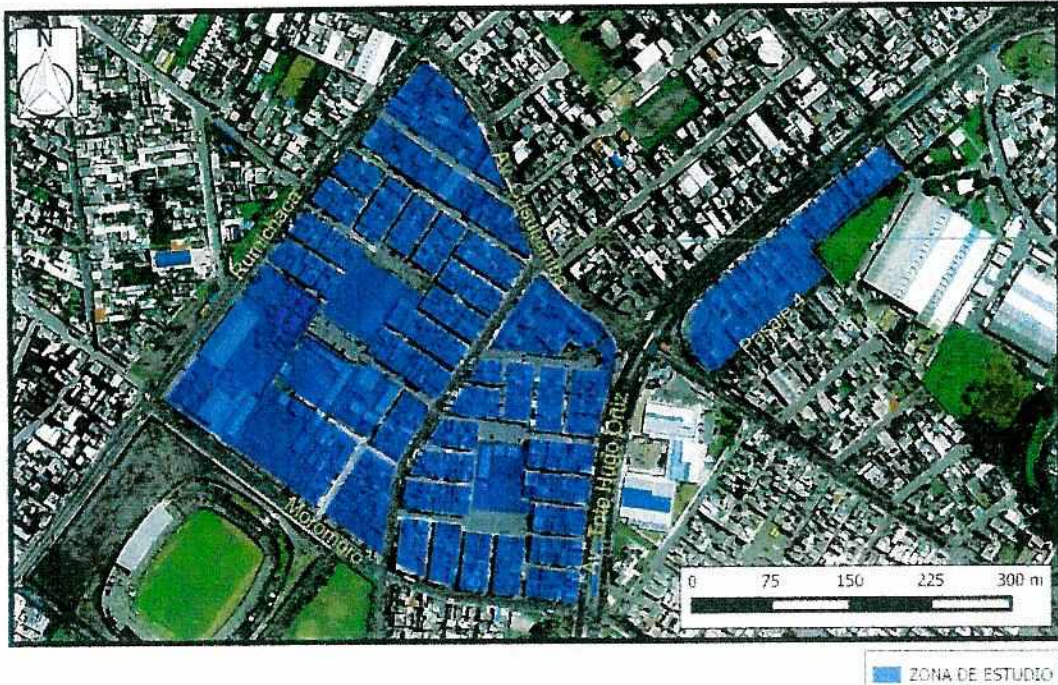
Figura 2.1 Área de estudio

El área de estudio está localizada en el Sector de Turubamba, en la zona sur del DMQ, perteneciente a la Administración Zonal Eloy Alfaro, con un área aproximada de 16 Ha, comprendida entre las calles Moromoro al sur, Av. Cusubamba al norte, Av. Tnte. Hugo Ortiz hacia el este y la calle Rumichaca hacia el oeste, incluyendo también el Pasaje 4 ubicado en el barrio El Comercio, como se muestra en la figura 2.1.

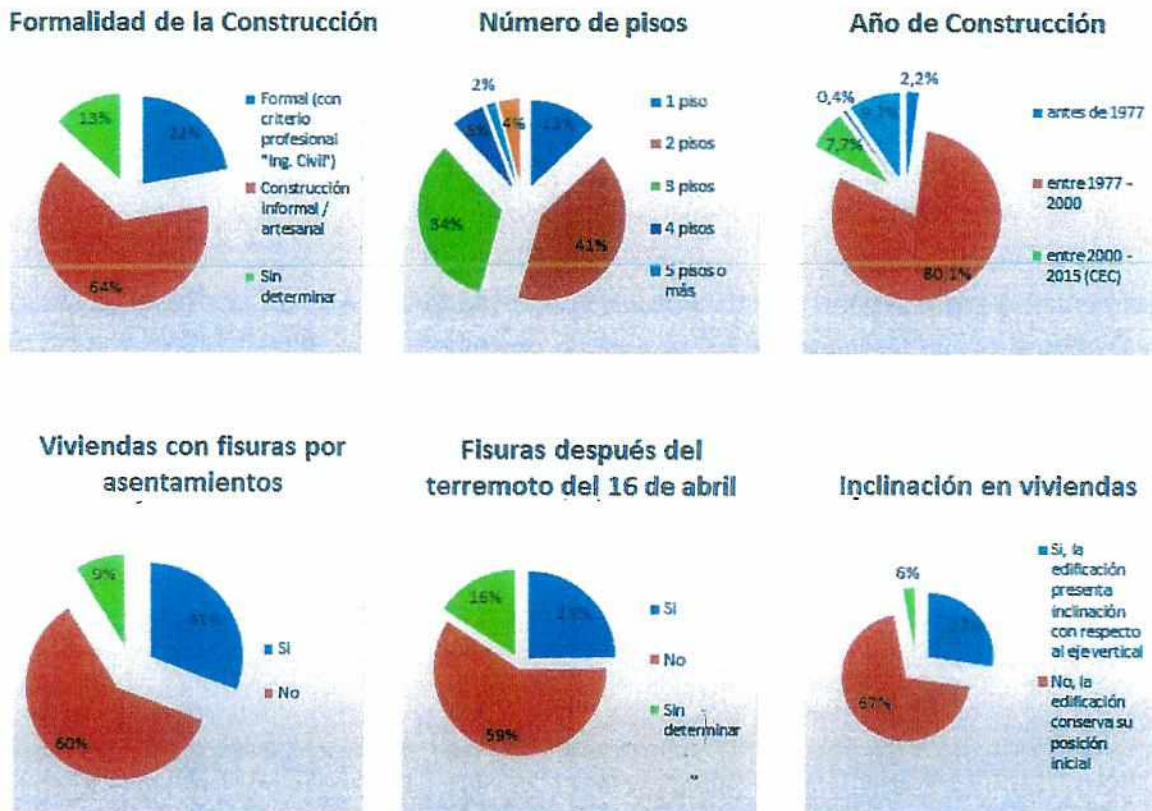
Figura 4.6 Resultados de la Vulnerabilidad Estructural.

De los resultados de la vulnerabilidad estructural se establece que un 64% de las viviendas de Turubamba no contaron con asesoría técnica de un Ingeniero Civil en su diseño y construcción, existen viviendas de 1 hasta 5 pisos o más, construidas entre 1997 y el 2000, el 30% presenta fisuras producidas por asentamientos diferenciales, el 67% no presenta inclinación con respecto al eje vertical, mientras que el 27% si se encuentran inclinadas (Ver figura 4.6).

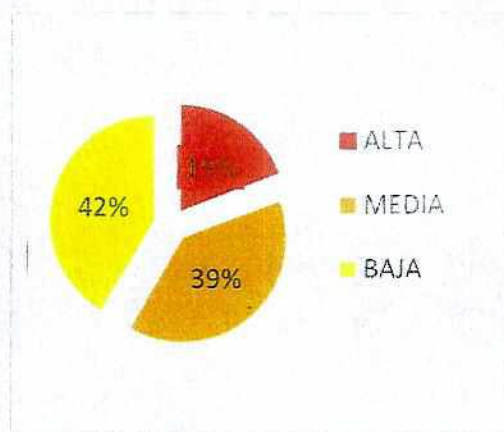
Figura 4.7 Resultados Vulnerabilidad Estructural por Subsidencia.

Una vez realizada la categorización de la vulnerabilidad para ambas amenazas se obtienen los siguientes resultados, ver figuras 4.7 y 4.8.
