Descripción sobre el estado de las obras civiles en ejecución de la Primera Línea del Metro de Quito

ENERO 2019

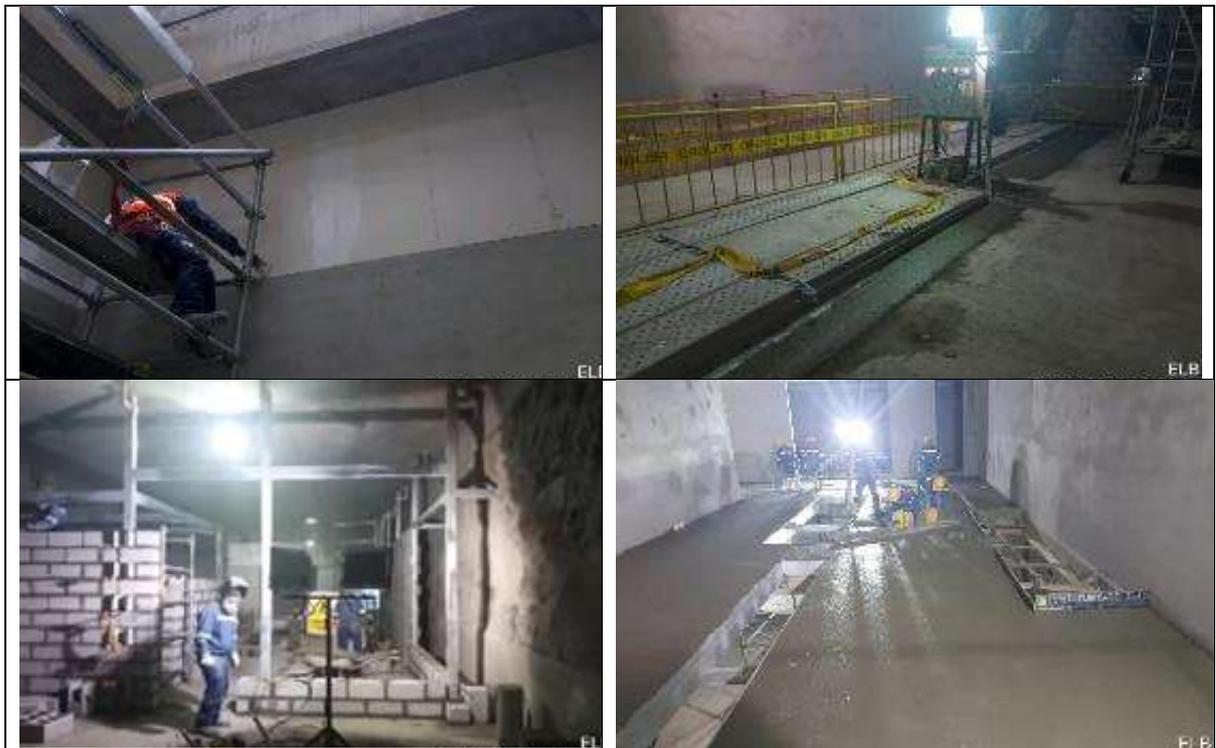
2) Estación El Labrador

- ✓ Colocación de perfilera y colocación de porcelanato en la zona de subestación.
- ✓ Colocación de rieles para movimiento de máquinas en la subestación.
- ✓ Tabiquería para muretes de subestación. Se realiza el hormigonado para la reducción de huecos de bancadas.
- ✓ Inicia la pintura de cubierta a nivel de andenes.
- ✓ Hormigonado de los pilares de la escalera de emergencia.
- ✓ Se colocan las bases para solado de cupulex en las pasarleas y cañones de accesos y se coloca el plastón de regularización previo a la colocación de porcelanato.

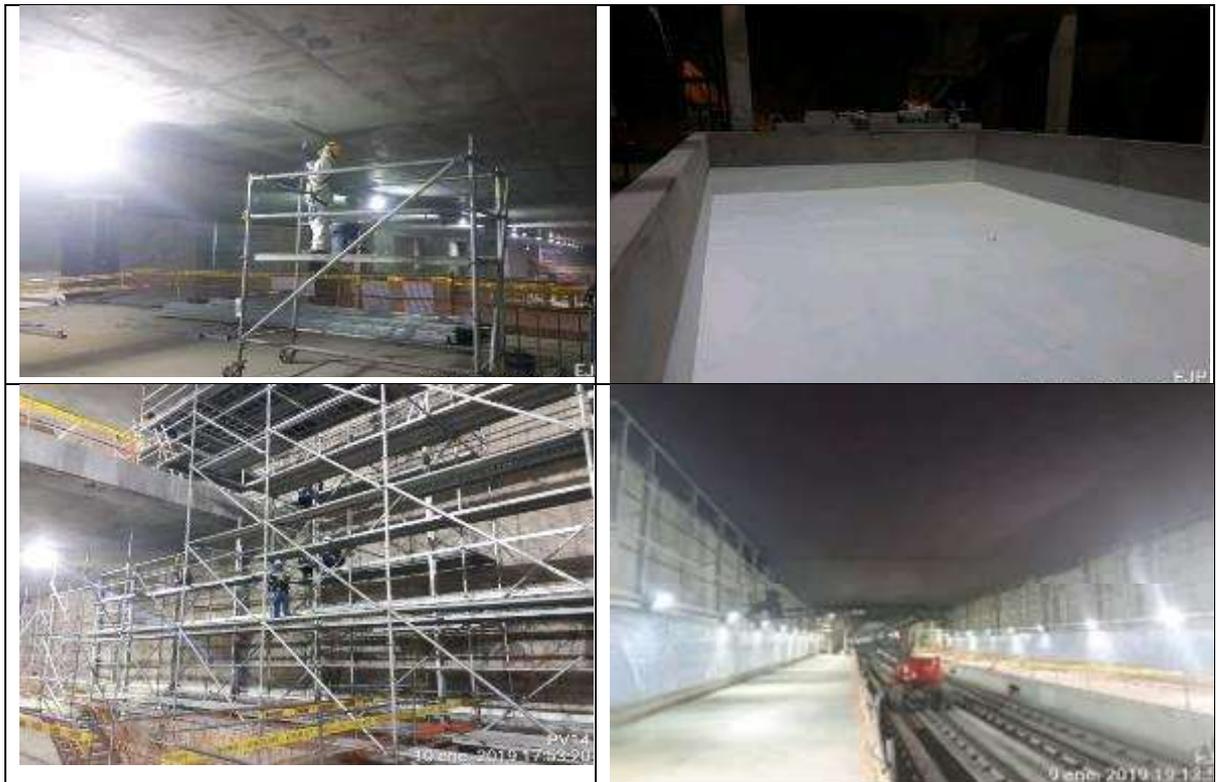
3) Estación Jipijapa

- ✓ Colocación de perfilería en vestíbulo, zona de accesos y entreplanta.
- ✓ Inicio de pintura en losa de cubierta a nivel de andenes.
- ✓ Continúan resanes en losa de cubierta y reparaciones de canaletas de cámara bufa a nivel de vestíbulo y accesos.

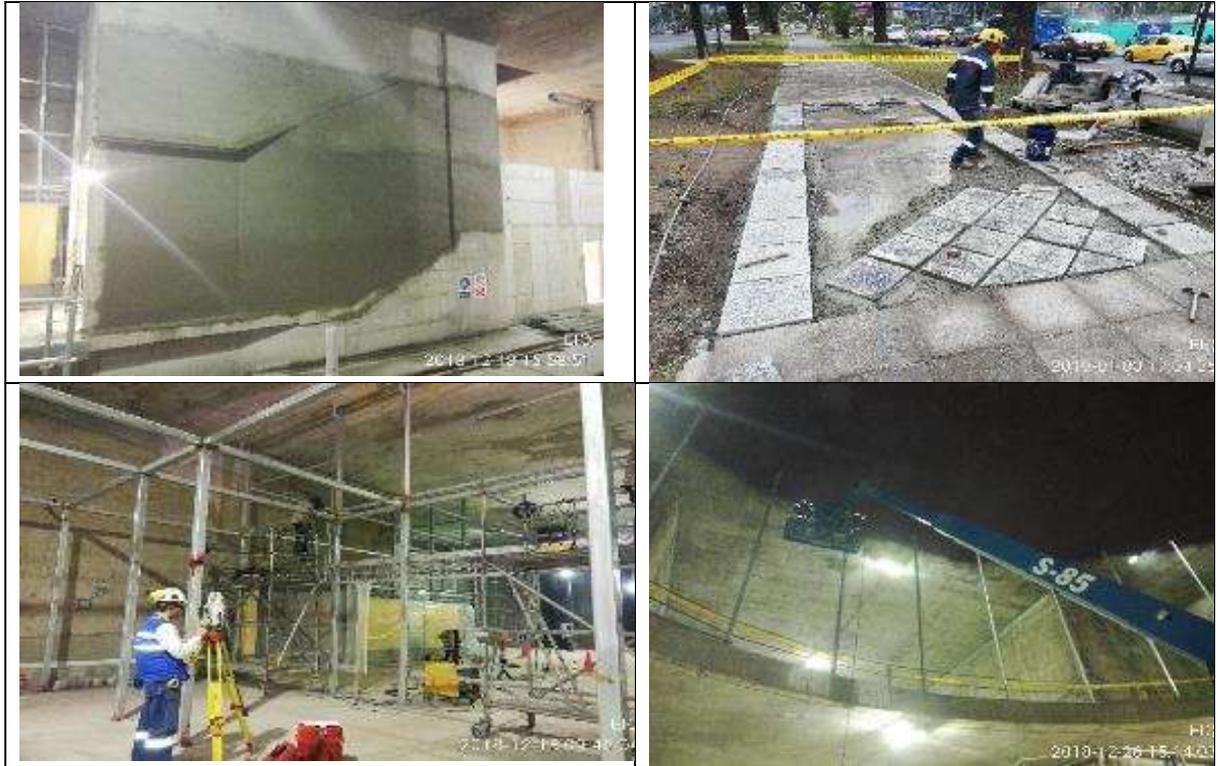
4) Estación Iñaquito

- ✓ Colocación de baldosa de granito lavado en parterre central, entre Japón y NNUU.
- ✓ Se realiza el muro de cierre oriental.
- ✓ Inicia la colocación de vitrex en los andenes y accesos.
- ✓ Continúa con la colocación de perfilería en la zona de vestíbulo y accesos.

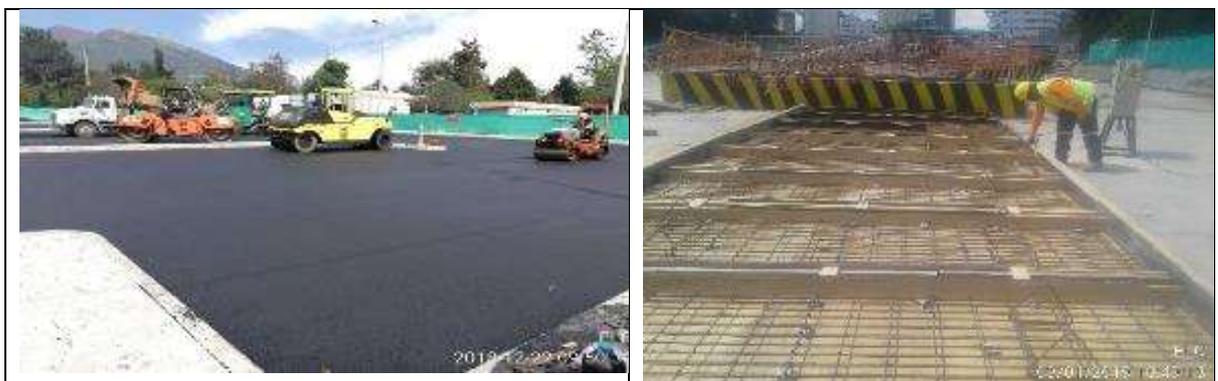
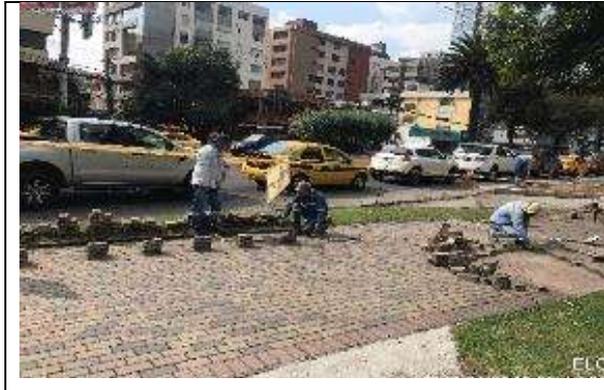
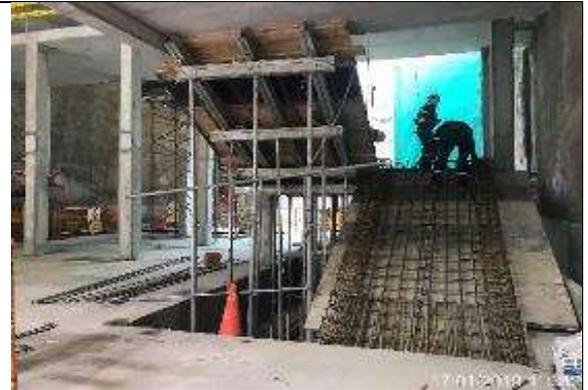
5) Estación La Carolina

- ✓ Colocación de perfilería a nivel de andenes.
- ✓ Ejecución de escaleras en la salida de emergencia.
- ✓ Concluido los trabajos de reposición de asfalto, adoquinado y señalización en el parqueadero C8 perteneciente a EPMOP.

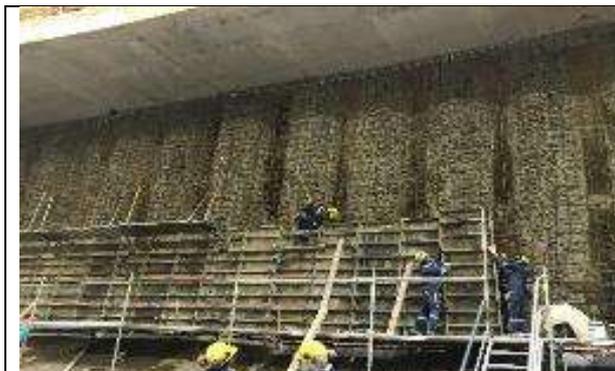
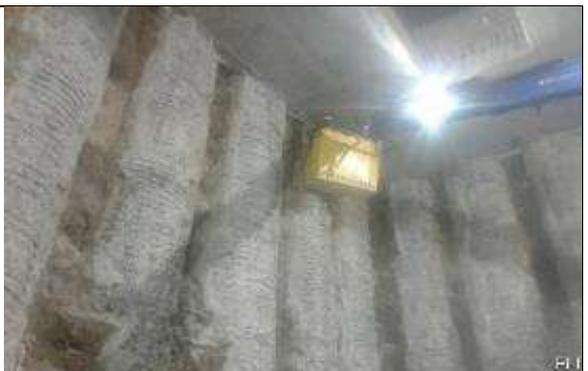
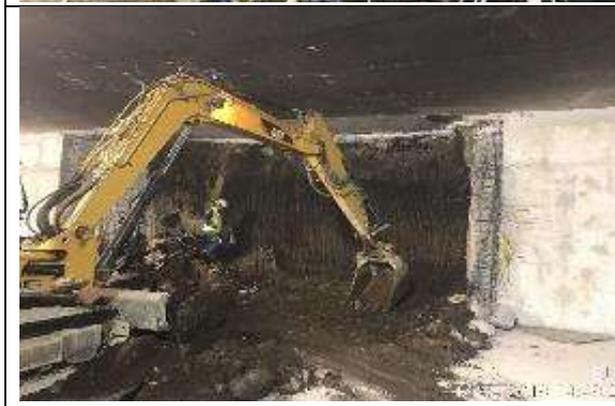
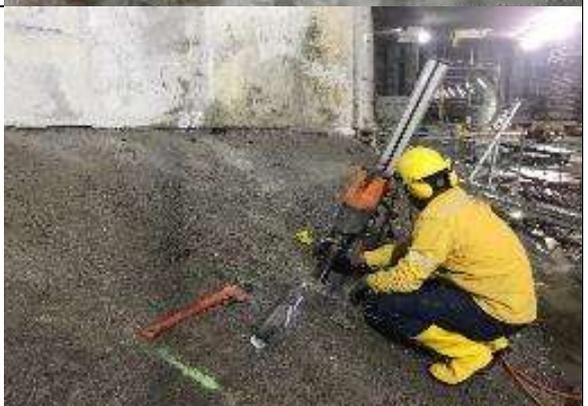
6) Estación La Pradera

- ✓ Ejecución de muro forro a nivel contrabóveda y sello de filtraciones en la zona.
- ✓ Relleno de vía fase 3.
- ✓ Excavación del acceso 1.

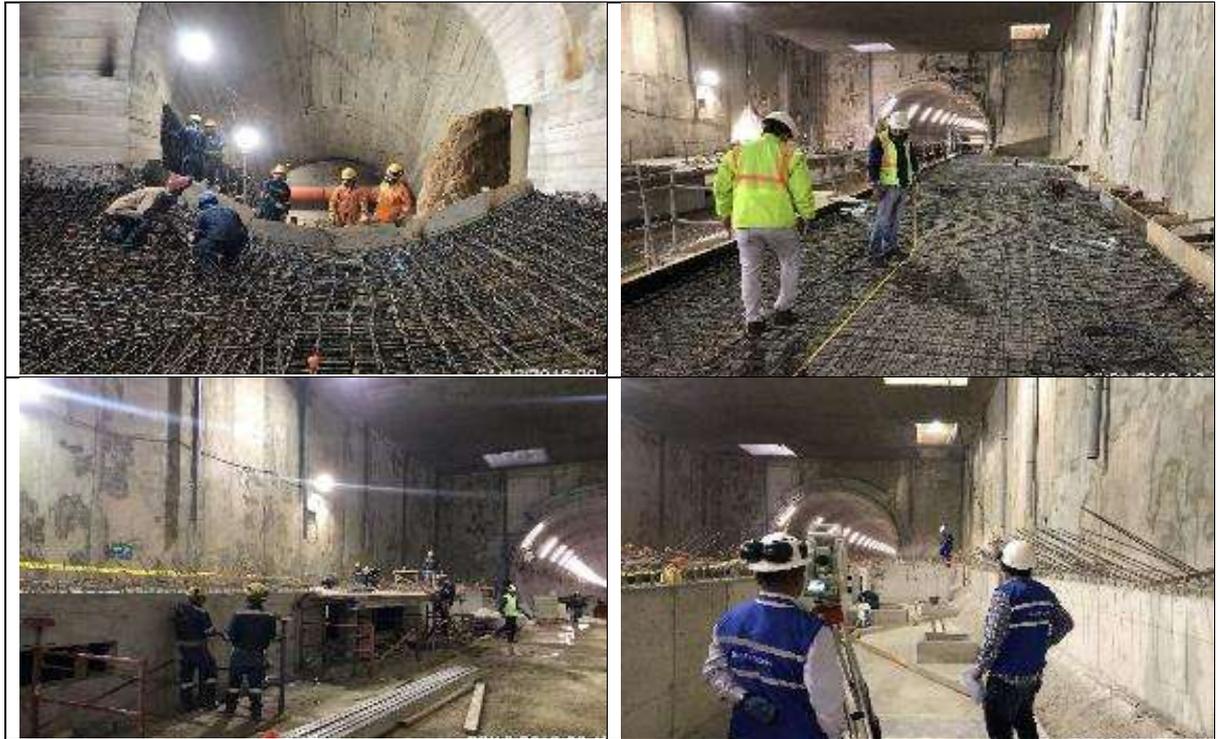
7) Estación Universidad Central

- ✓ Armado estructural solera de galería acceso mezzanina.
- ✓ Ejecución de muros, tejadillos y losas de andenes.
- ✓ Ejecución de accesos de galerías hacia andén (escaleras fijas).

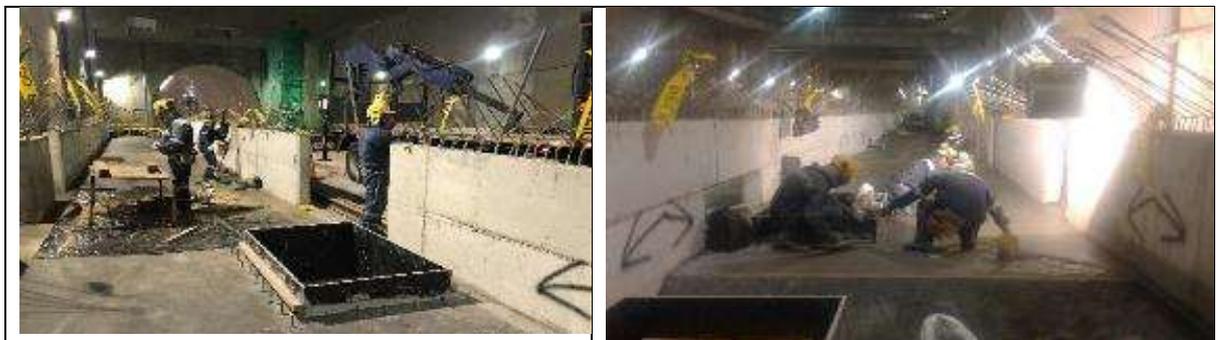
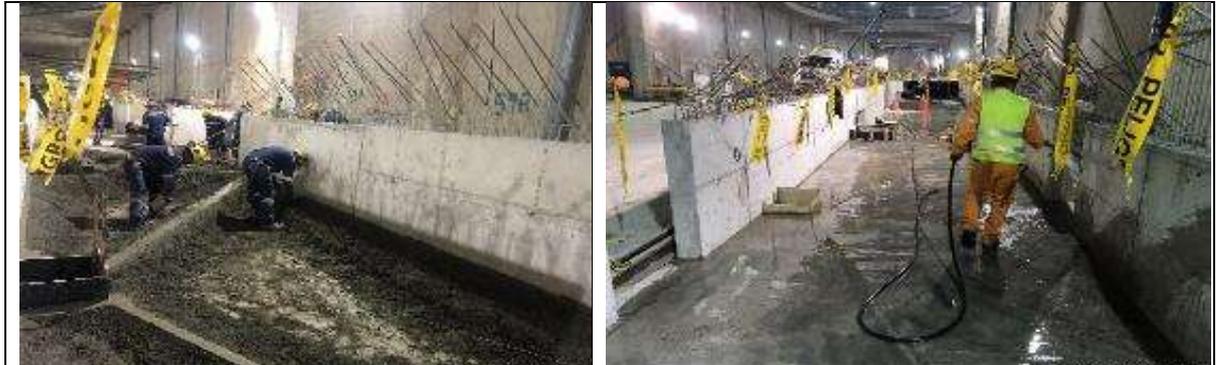
8) Estación El Ejido

- ✓ Ejecución losa de andén.
- ✓ Se inicia con la ejecución de la losa de mezzanina.

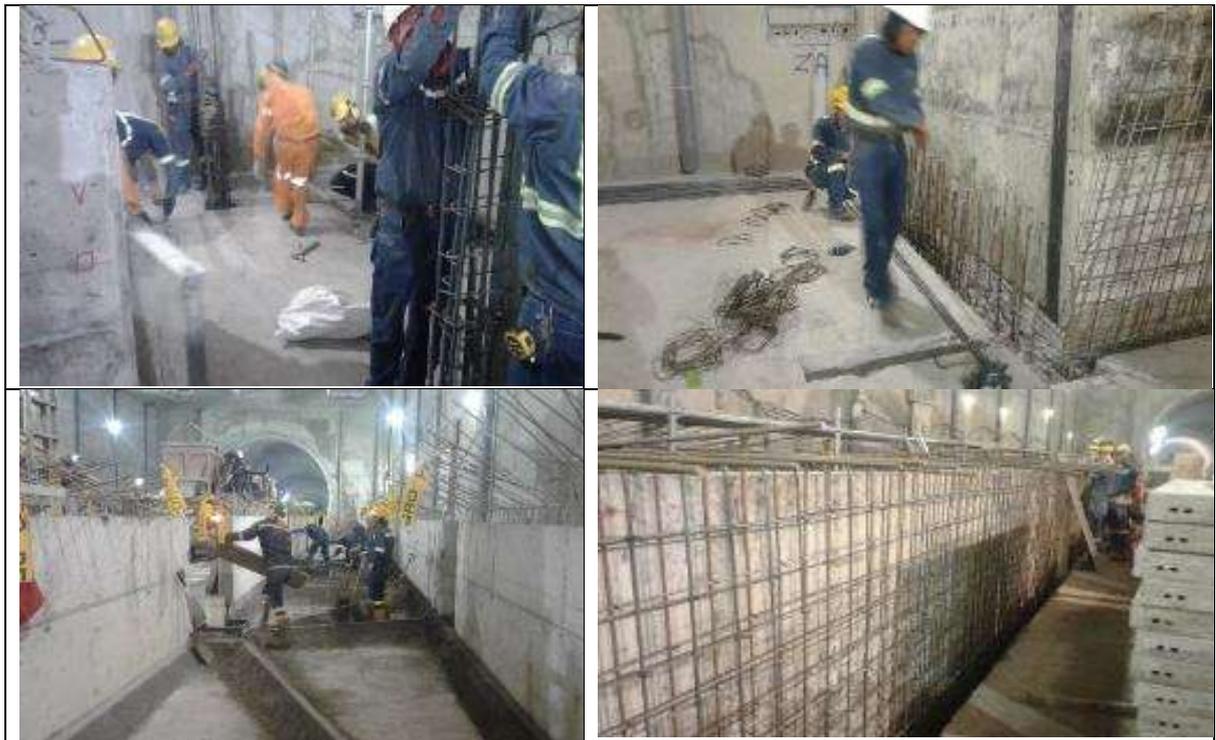
9) Estación La Alameda

- ✓ Armado de acero, encofrado y hormigonado de muros de andén.
- ✓ Hormigonado del relleno de los tejadillos.
- ✓ Colocación de encofrado para el armado de la losa del andén.

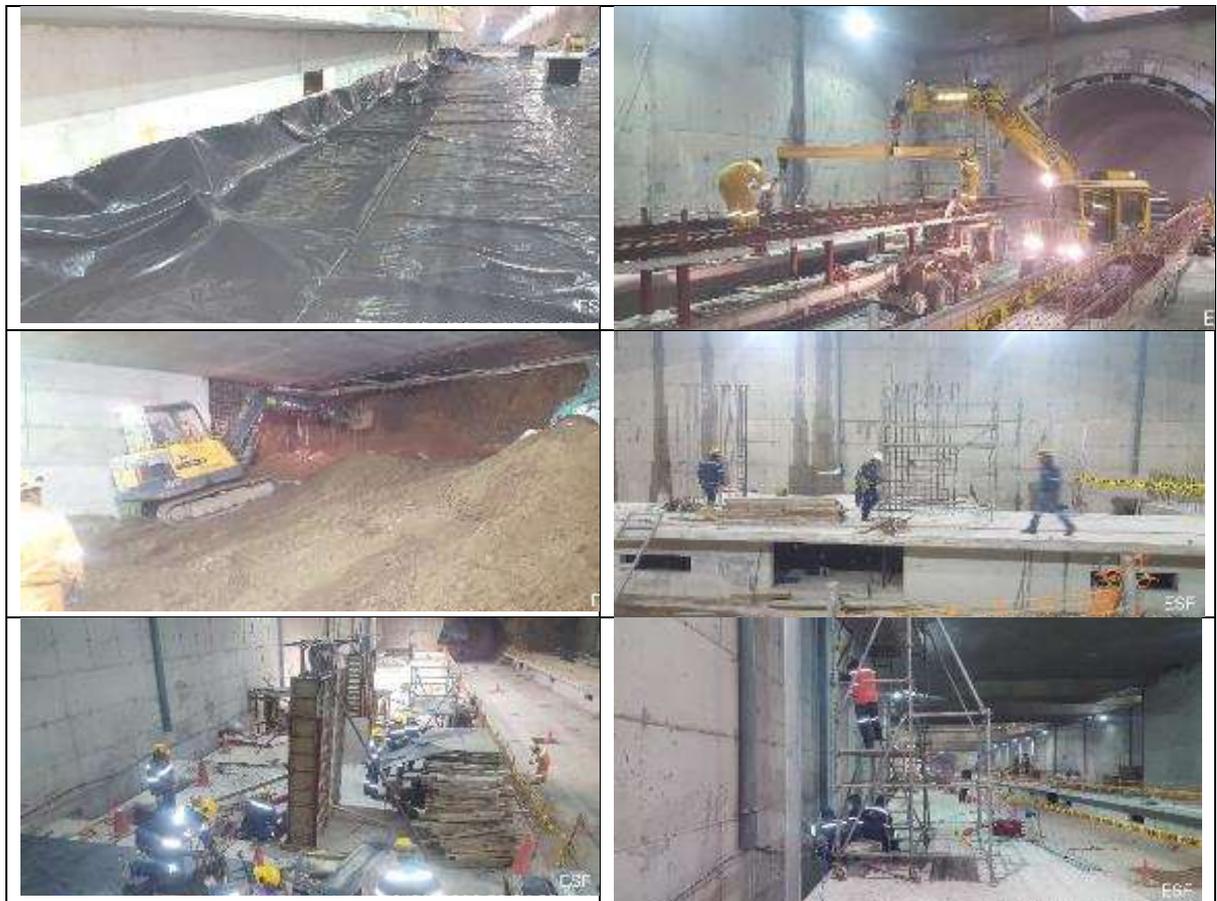
10) Estación San Francisco

- ✓ Armado de acero de refuerzo, encofrado y hormigonado de muros de soporte de losa de mezzanina.
- ✓ Instalación de perfilera sobre el andén de comunicaciones y andén de energía.
- ✓ Se realiza relleno de cuna de la contrabóveda, con la colocación de la manta anti vibratoria.
- ✓ Instalaciones de rieles de vía.
- ✓ Trabajos en Casa Banco Pichincha: Impermeabilización de losa de cubierta en acceso a Casa Banco Pichincha, excavación bajo losa de cubierta en acceso fase 2.

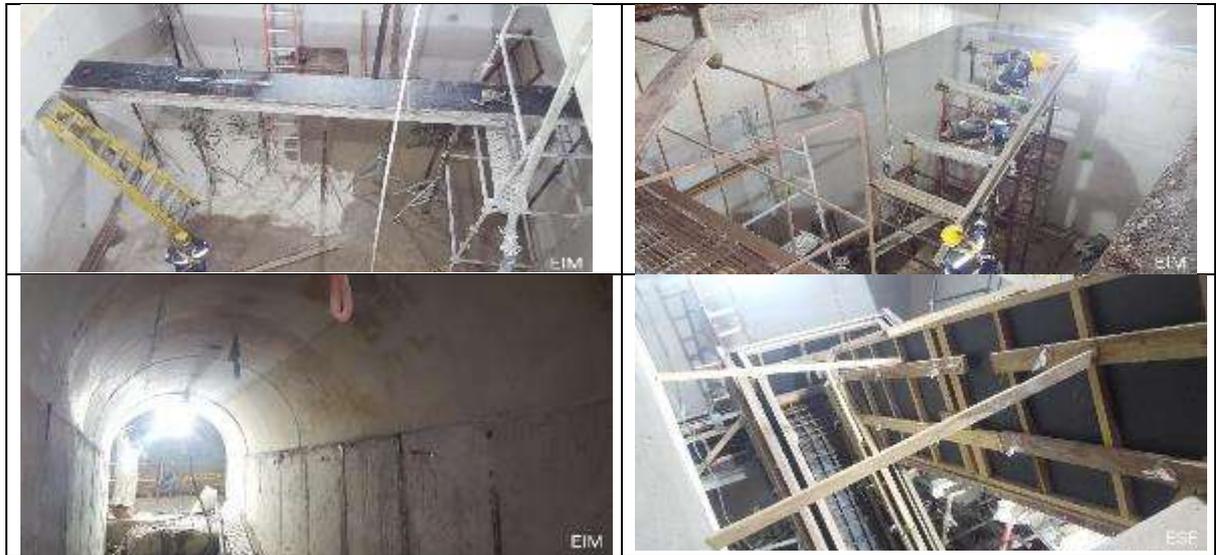
11) Intercambiador 24 de mayo

- ✓ Foso de bombeo – aljibe: se inicia con el montaje de cimbra y encofrado del primer tramo de escaleras del pozo de bombeo desde la losa de fondo.
- ✓ Inyección de lechada de cemento en galería.

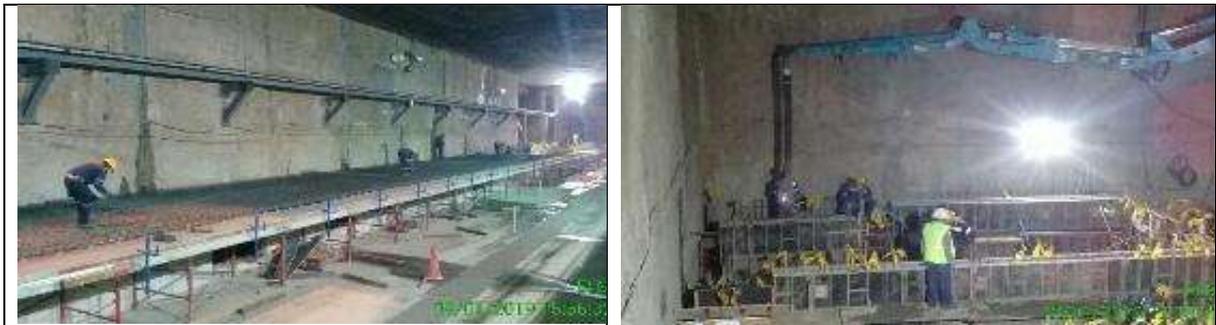
12) Estación La Magdalena

- ✓ Colocación de tubería PVC para bajantes de canaleta de la cámara bufa desde losa de vestíbulo.
- ✓ Instalación de tubería de saneamiento en losa de contrabóveda. Vaciado de hormigón para relleno de vía de túnel, segunda fase.
- ✓ Armado estructural y hormigonado de losa de andén de comunicaciones.

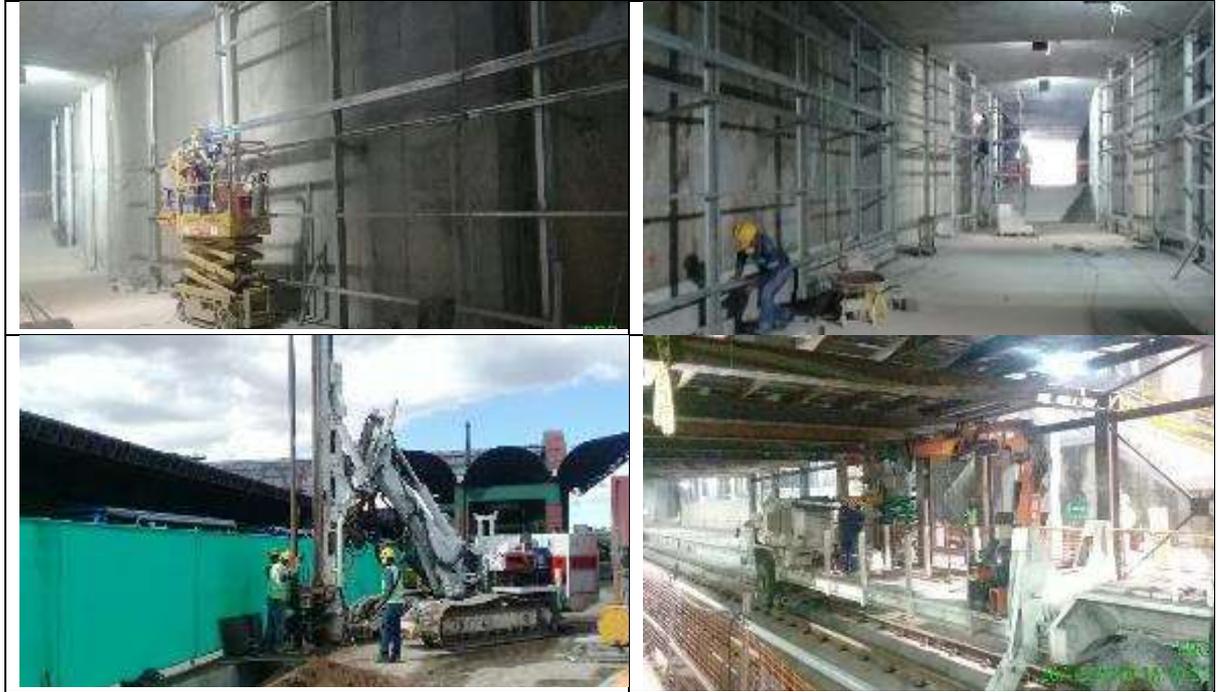
13) Estación El Recreo

- ✓ Instalación de paneles de acero vitrificado en andén de comunicaciones y de energía.
- ✓ Montaje de perfilera galvanizada para soporte del vítrex en losa de vestíbulo y losa de entreplanta.
- ✓ Mampostería con bloque para tabique de rodapie sector rampa de vaciado en losa de vestíbulo.
- ✓ Colocación de tubería camisa de micropilotes para losa acceso 1, 2 y 3.

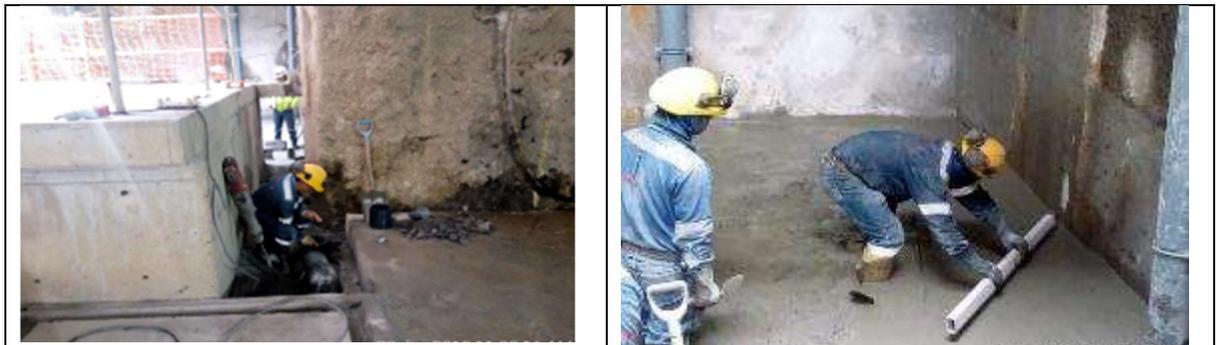
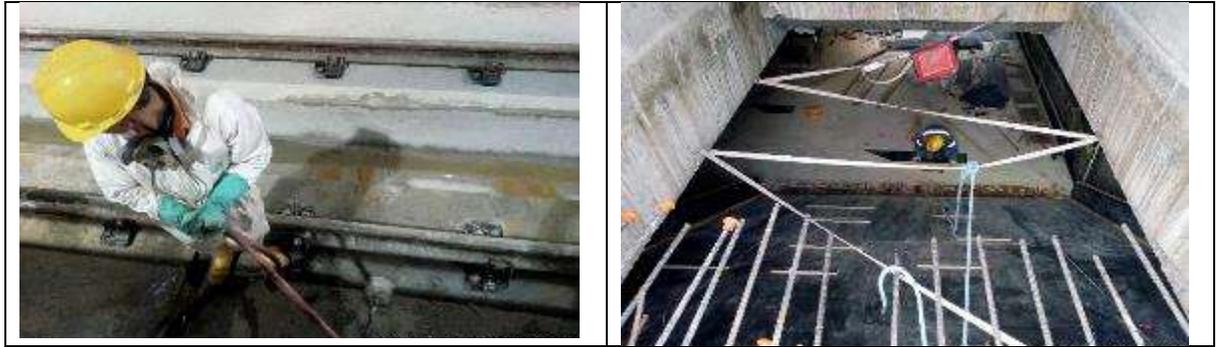
14) Estación Cardenal de la Torre

- ✓ Concluida la colocación de mampostería bajo perfilería y enlucido a nivel de losa de andén.
- ✓ Concluida construcción de la cámara bufa a nivel de contrabóveda.
- ✓ Ejecución de losa de subestación.
- ✓ Construcción de escaleras de emergencia a nivel de losa de subestación – losa de cubierta.

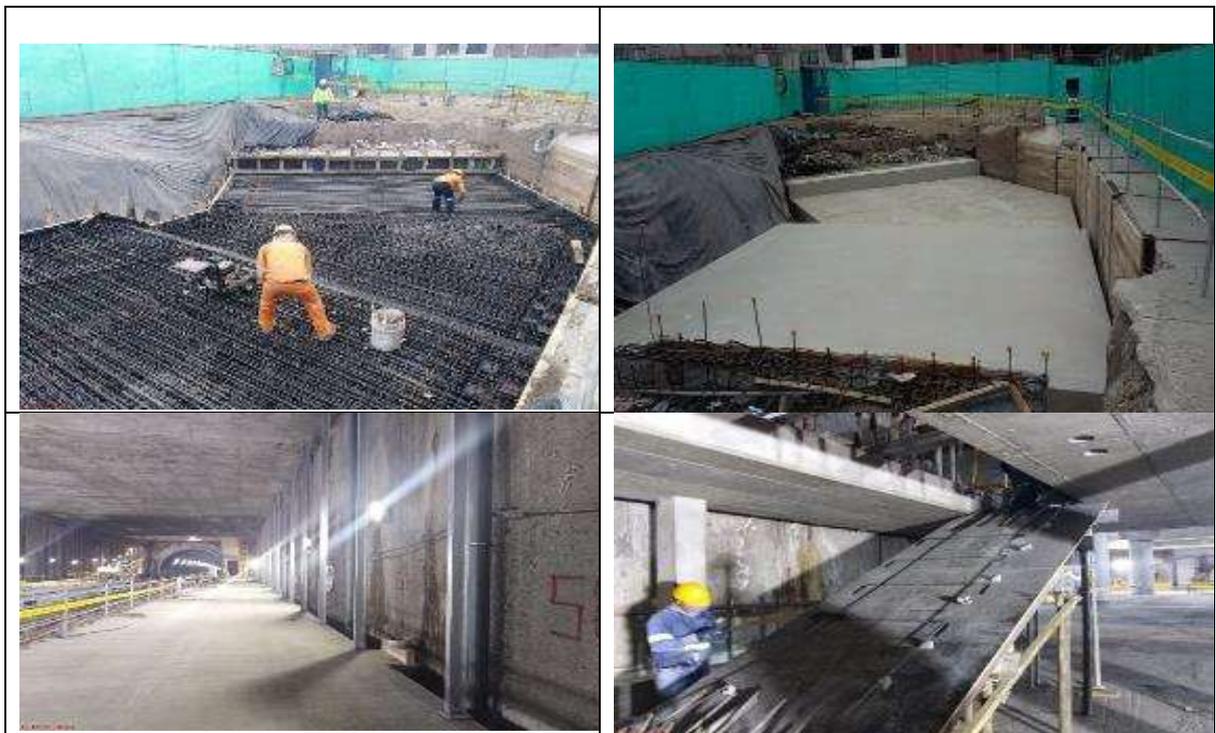
16) Estación Morán Valverde

- ✓ Finaliza la construcción de la losa superior del acceso 3.
- ✓ Continúa con la colocación de perfiles verticales para acabado tipo vitrex en sección angosta de la estación.
- ✓ Armado acero de refuerzo en escalera interna de subestación.

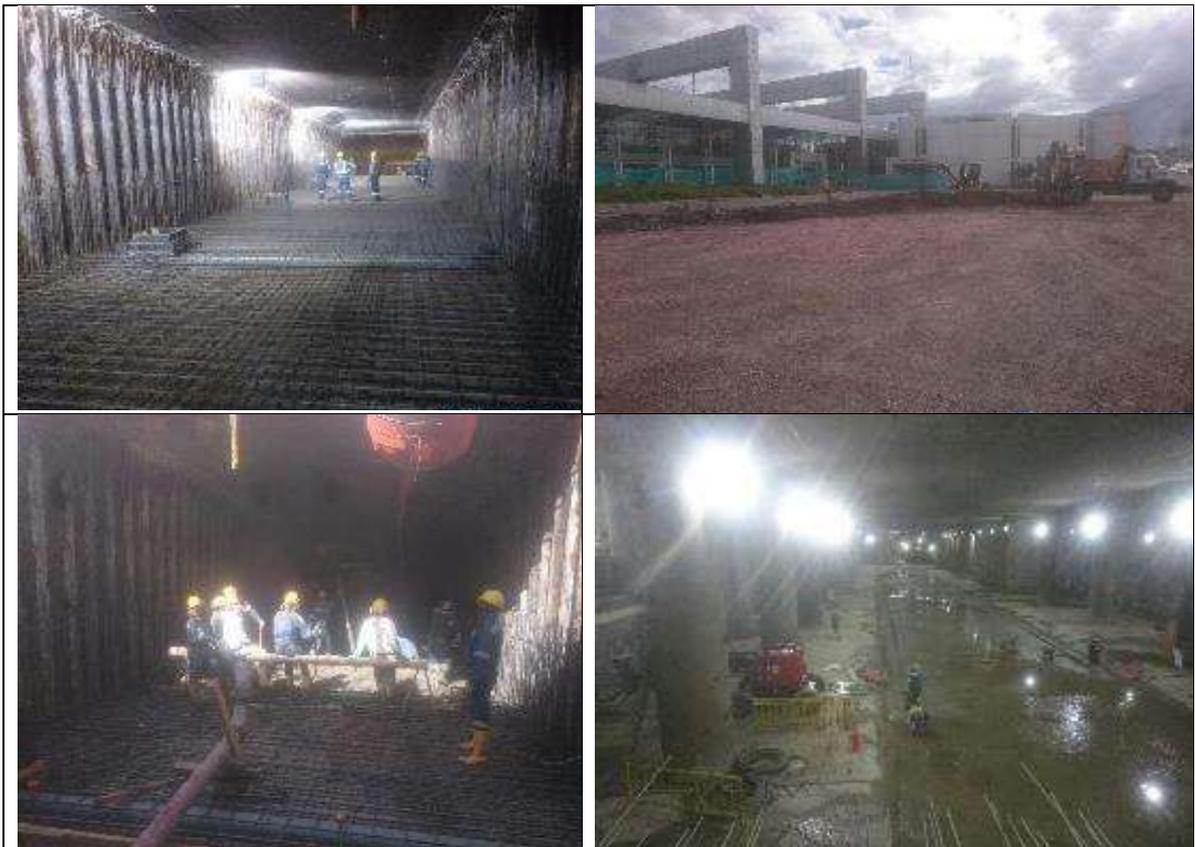
17) Estación Quitumbe

- ✓ Excavación del acceso en Av. Cóndor Ñán, se hormigona la solera del acceso.
- ✓ Trabajos de urbanización en la superficie de la estación.
- ✓ Concluida excavación y construcción de losa de contrabóveda.

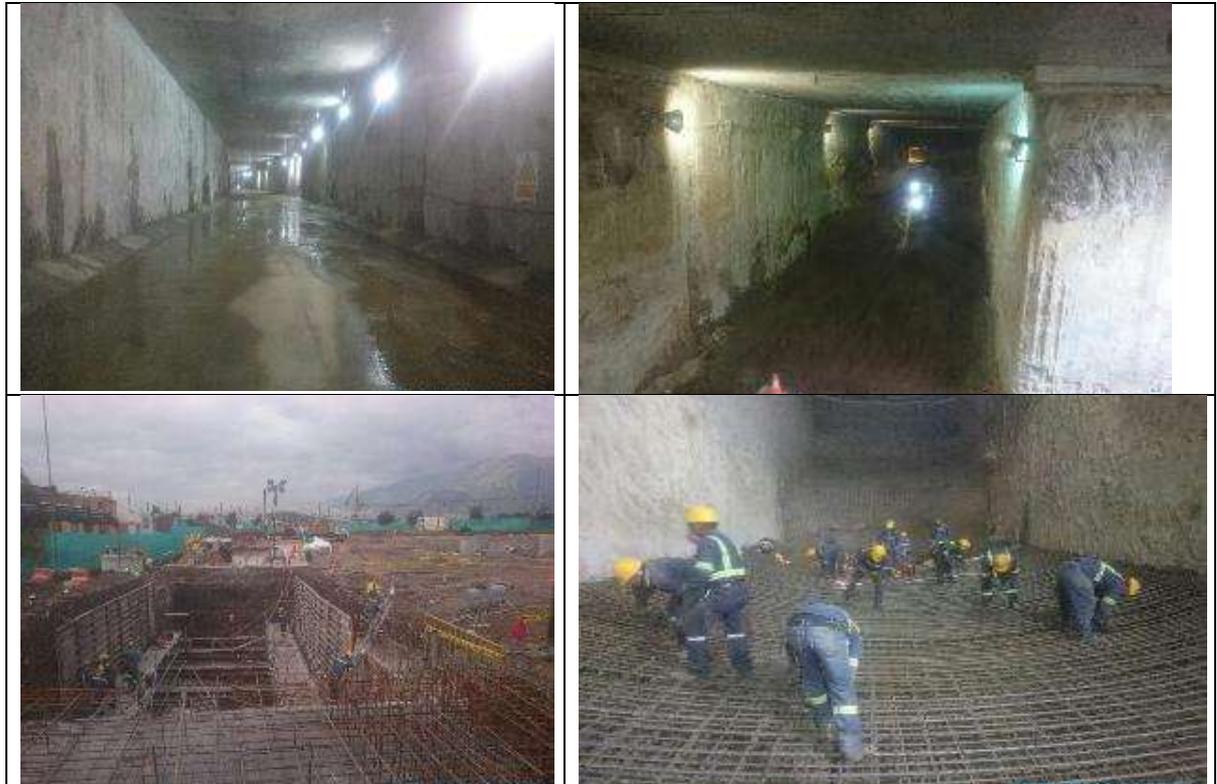
18) Variante Quitumbe

- ✓ Trabajos de obra civil concluidos, al momento se encuentran en reparación de pantallas.
- ✓ Trabajos de desvío del colector.

- ✓ Concluida la losa de cubierta desde la estación Quitumbe hasta el pozo de extracción 1.
- ✓ En ejecución losa de contrabóveda.

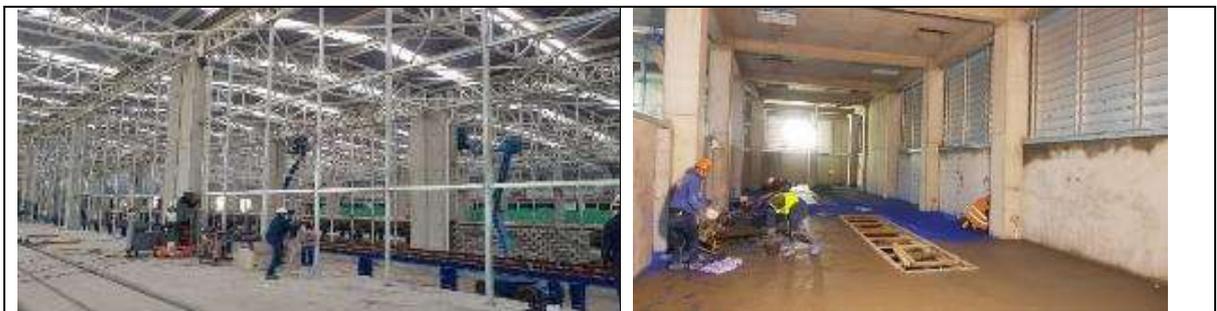
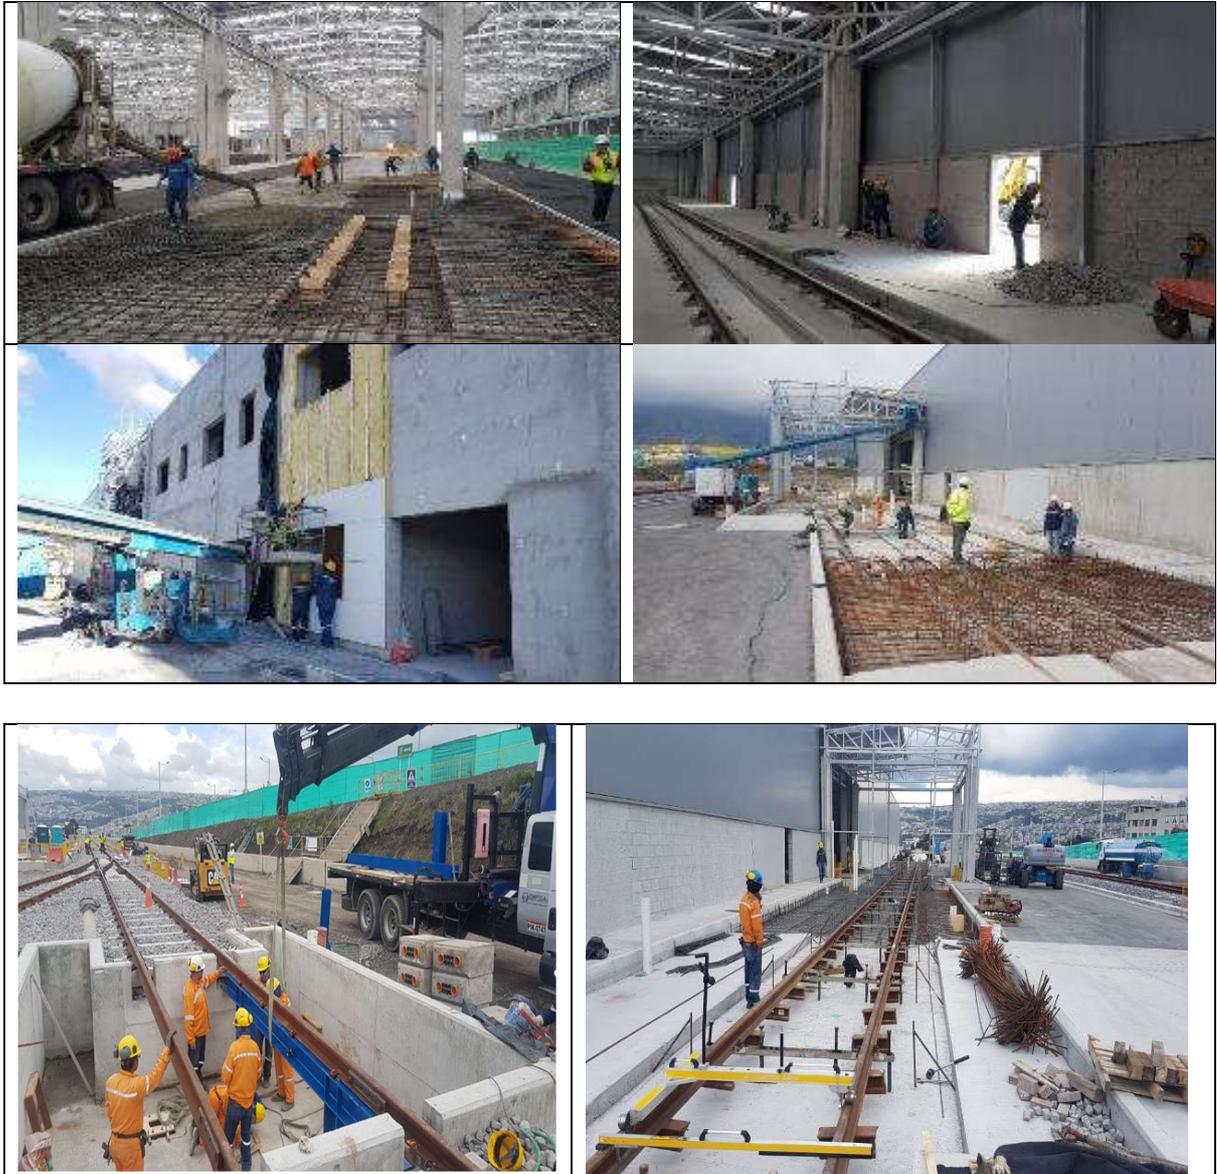
19) Talleres y Cocheras

- ✓ Finaliza la colocación de mampostería en el Puesto de Control Central. Colocación de paneles tipo “ulma” en el cuarto de control y oficinas.
- ✓ Colocación de perfiles para cerramiento definitivo.
- ✓ Se continúa con el enfoscado exterior e interior de toda la nave.
- ✓ Reparaciones varias y resane para inicio de pintura interior en Subestación Eléctrica.
- ✓ Sectorización tanto en perfiles metálicos galvanizados como en mampostería inferior de la nave principal.

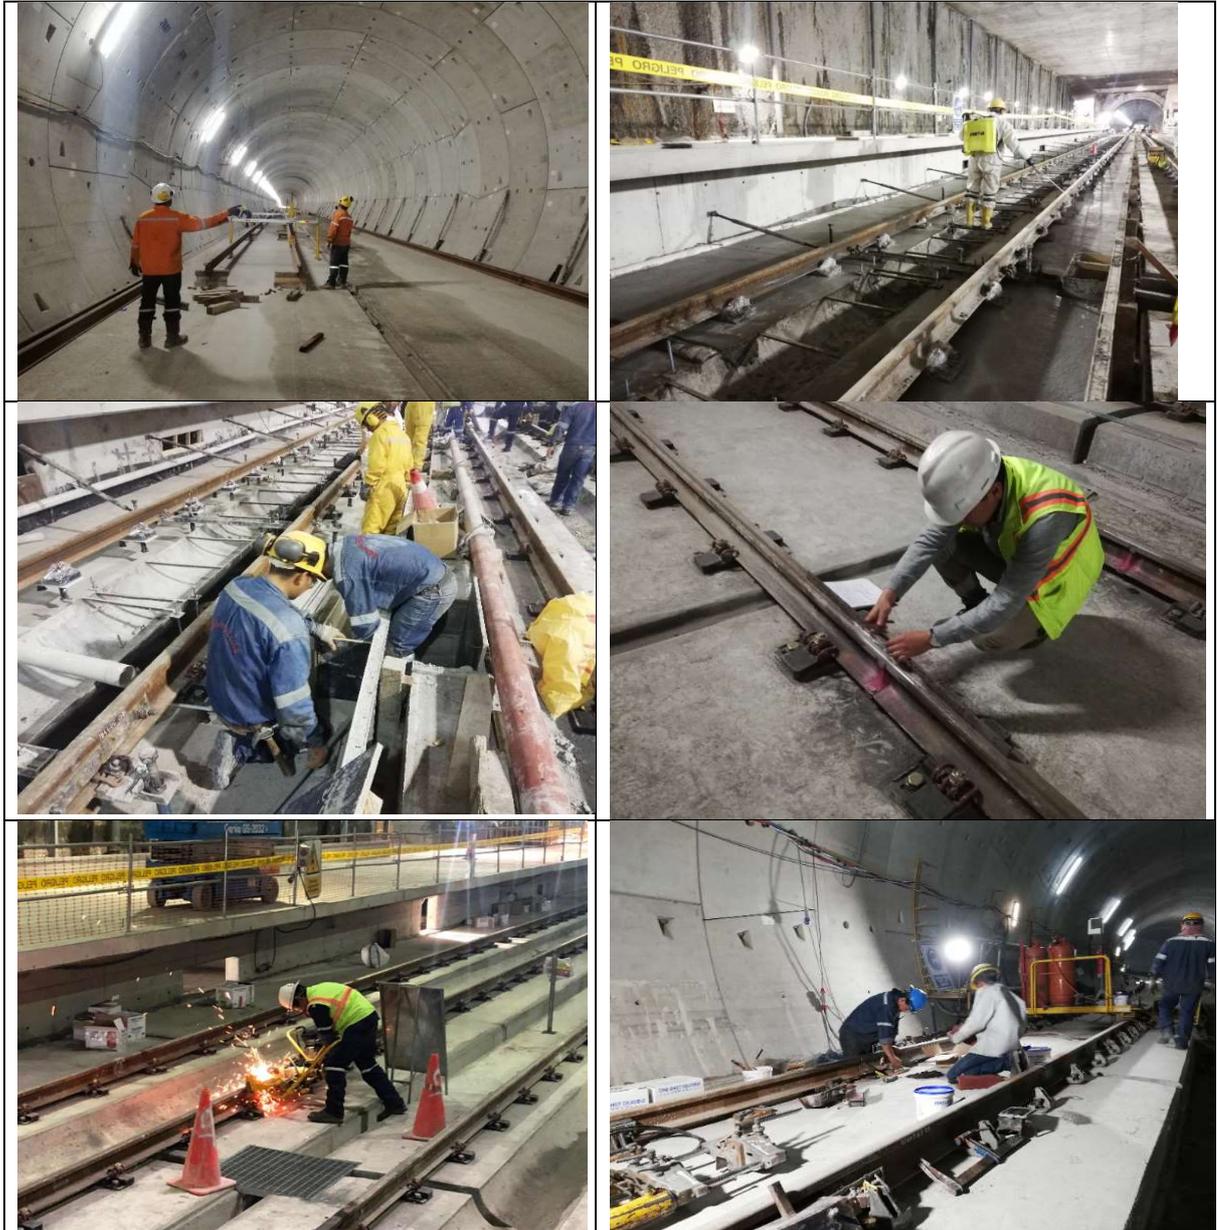
TÚNEL TRAMO SUR

Hormigonado de relleno de las tres fases en el tramo sur del túnel de línea en los tramos Morán Valverde – Solanda – Cardenal de la Torre, El Recreo – La Magdalena y La Magdalena – San Francisco - Alameda, de igual manera se continúan los trabajos de hormigonado de la superestructura de vía.

Finaliza el hormigonado de la vía 1 de la estación San Francisco.

Finaliza el hormigonado de la estación Morán Valverde de la vía en placa.

Continúan soldaduras aluminotérmicas en los carriles de la vía en placa, soldando hasta la fecha, 990 puntos de suelda.

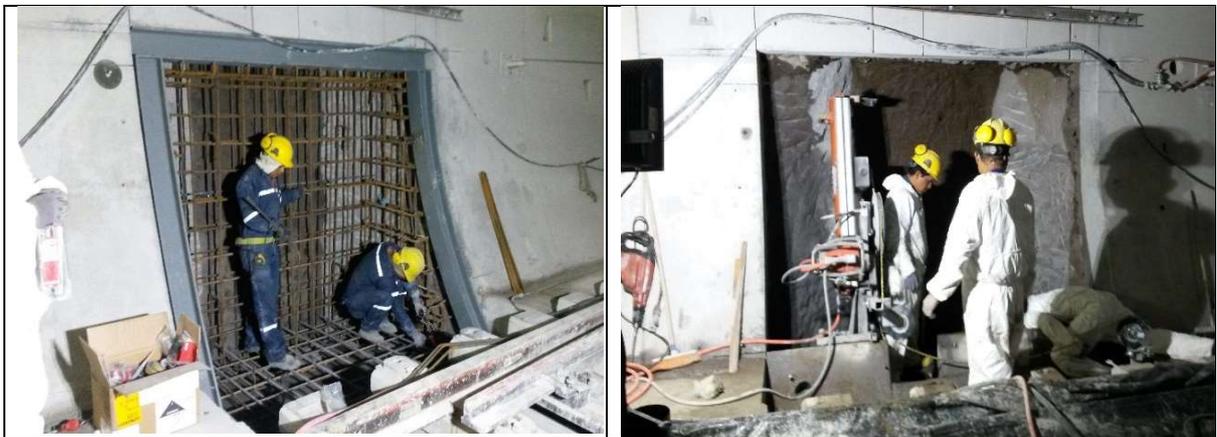
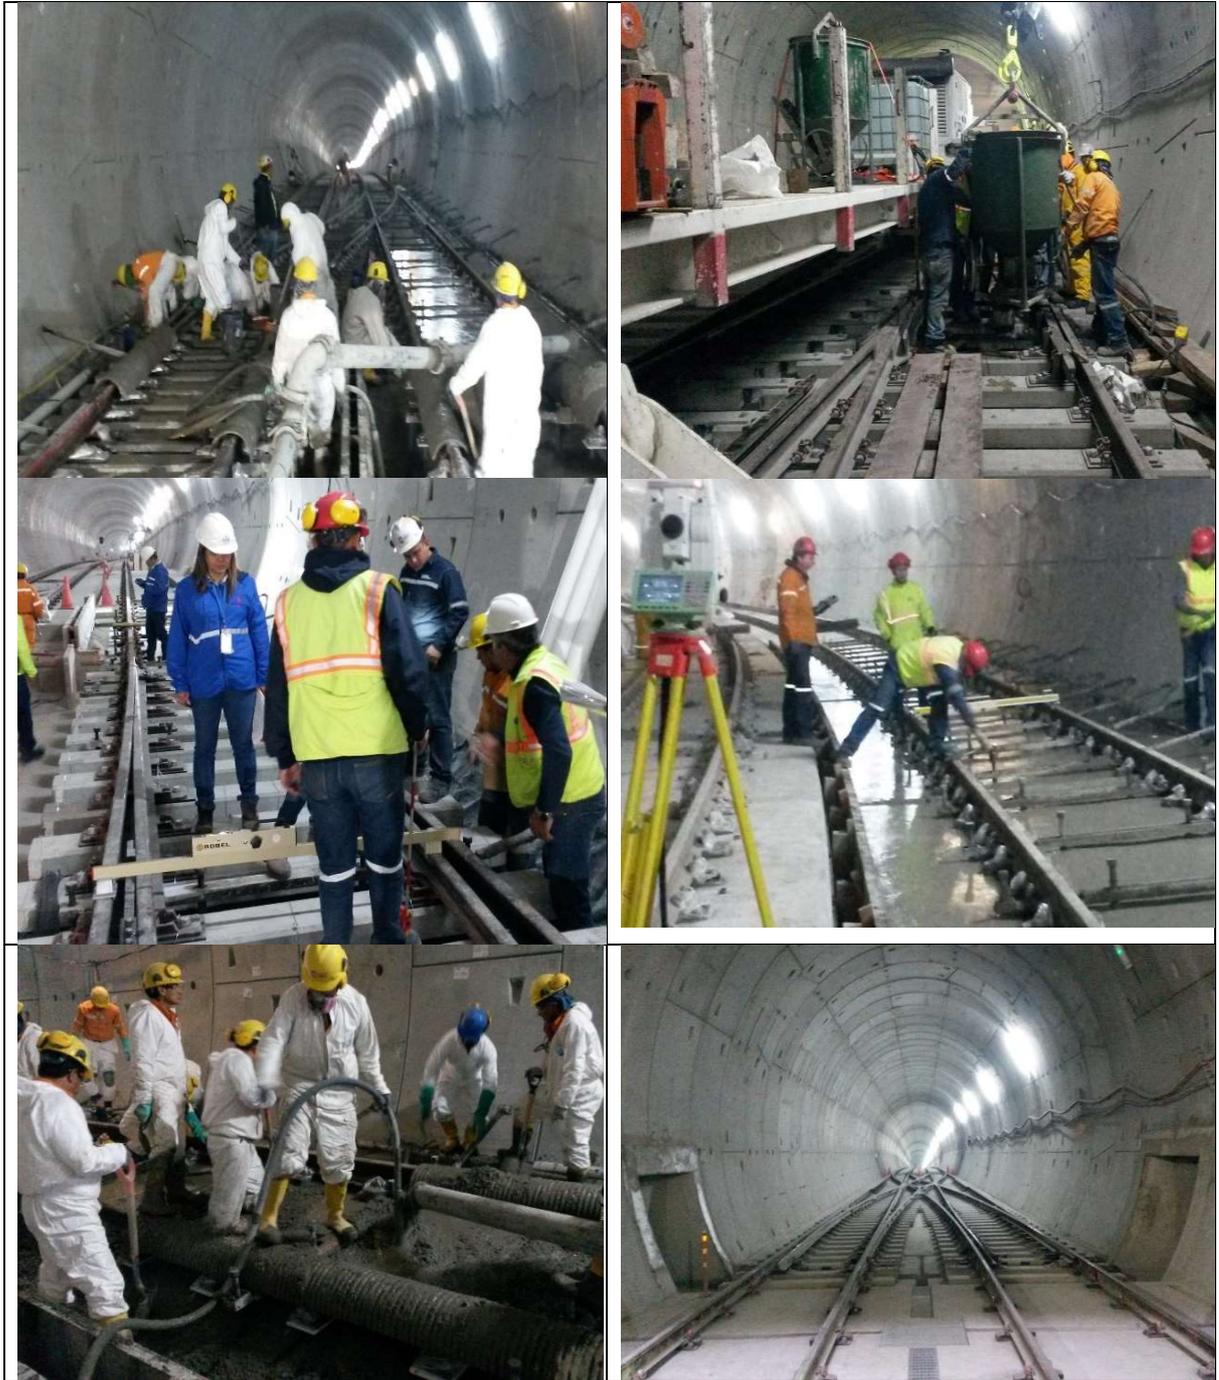
TÚNEL TRAMO NORTE

Hormigonado de relleno de primera, segunda y tercera fase en el Tramo Norte del Túnel de línea entre Estación Universidad Central, La Pradera – La Carolina, Estación La Pradera.

Hormigonado de la superestructura de vía entre los tramos: La Pradera - Universidad Central – El Ejido – La Alameda.

Concluida superestructura de vía en las Estaciones: El Ejido y La Alameda.

Corte de dovelas, armado de acero y hormigonado de los Nichos para agujas: 3 y 4; Bretelle 3 Jipijapa - El Labrador. Trabajos de limpieza de vía, canaleta central y colocación de rejillas tramos: Universidad Central – El Ejido – La Alameda.

Montaje y hormigonado de Diagonal 7, La Alameda – El Ejido. Colocación de cazoleta y hormigonado de traviesa en la Diagonal 3; Jipijapa – El Labrador. Cambio de traviesas (6) y hormigonado; Bretelle 4 El Labrador - Fondo de Saco. Suelda aluminotérmica de calas, tramo: La Pradera – La Carolina.

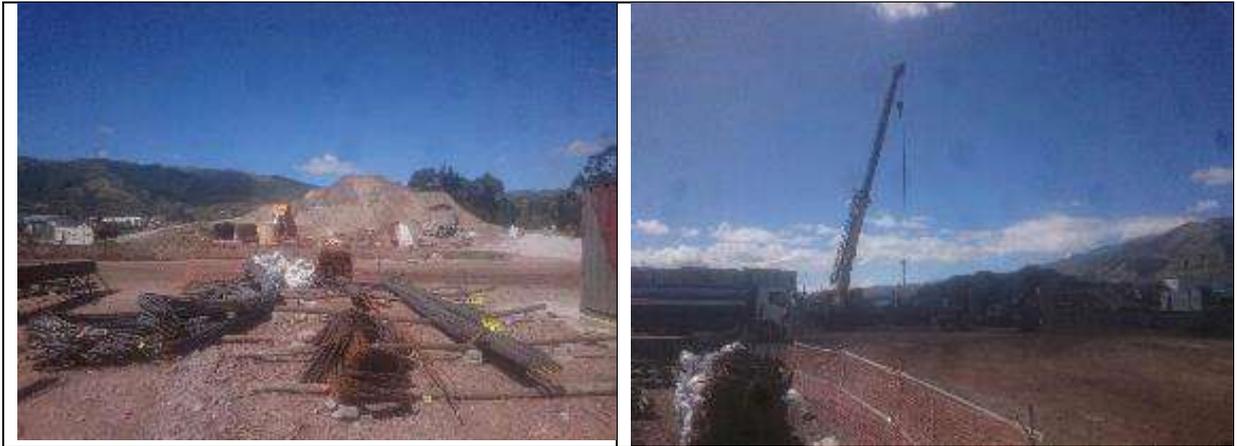
- **Pozo de extracción 1 (Terrenos ISSFA)**
Desalojo de tierra de excavación. Acopio temporal.

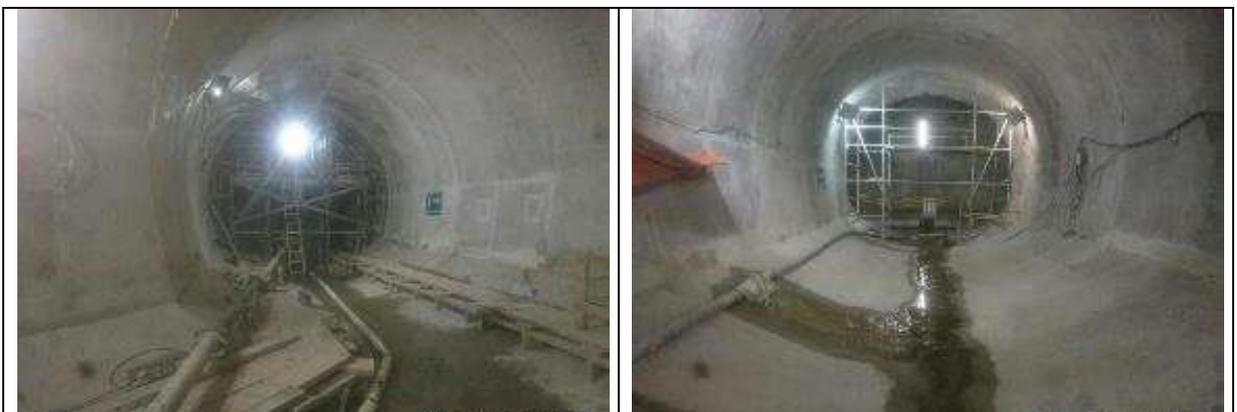
- **Pozo de ventilación 1 (Manzana 12, Conjunto Paraíso del Sur) (PK 11+120)**
Concluida ejecución de galerías. Hormigón de relleno en cuna para nivelación de la galería.

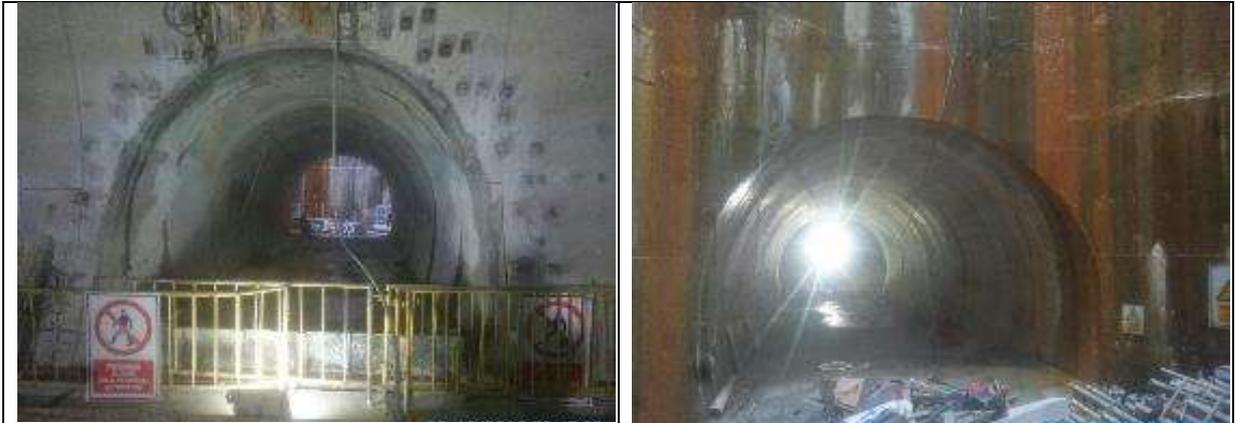
- **Salida de emergencia 2 (Acceso Parque Las Cuadras) (PK 11+599,48)**
Revestimiento de galería concluida. Por iniciar ejecución de las escaleras.
