Descripción sobre el estado de las obras civiles en ejecución de la Primera Línea del Metro de Quito

ENERO 2019

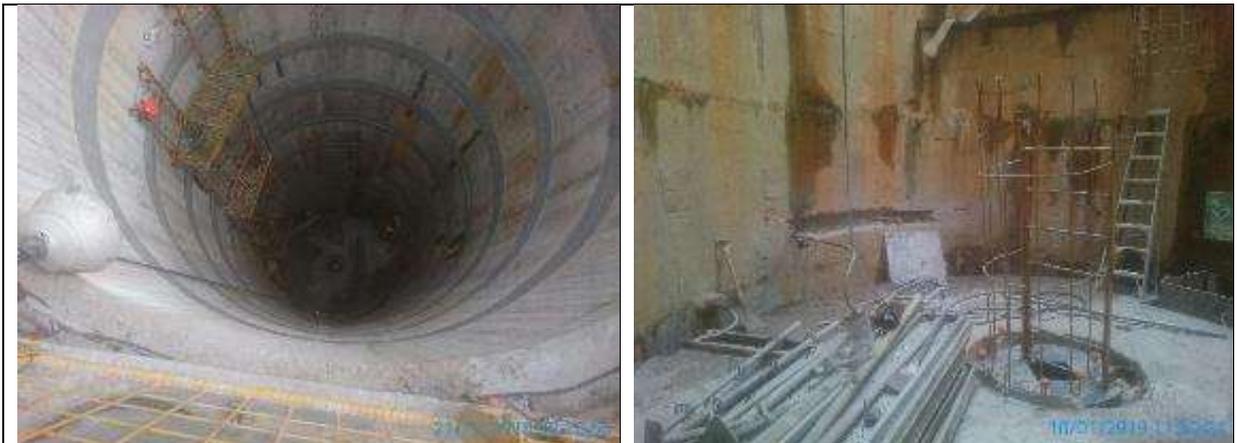
- Salida de emergencia 3 (Av. Rumichaca y calles las Palmas) (PK 12+620)
Picado de anilla para iniciar ejecución de las escaleras.

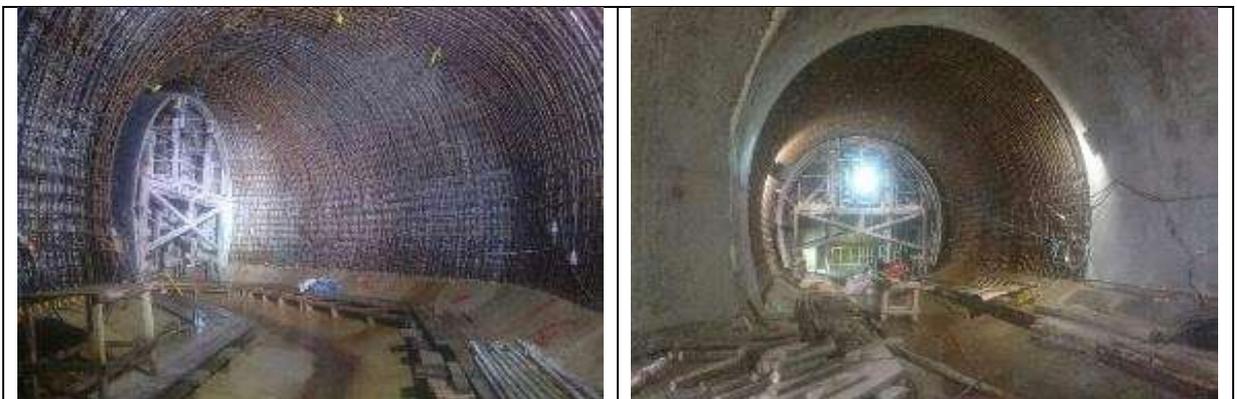
- Pozo de ventilación 2 (Av. Solanda y Malimpa) (PK 13+120)
Revestimiento de galerías norte y sur.

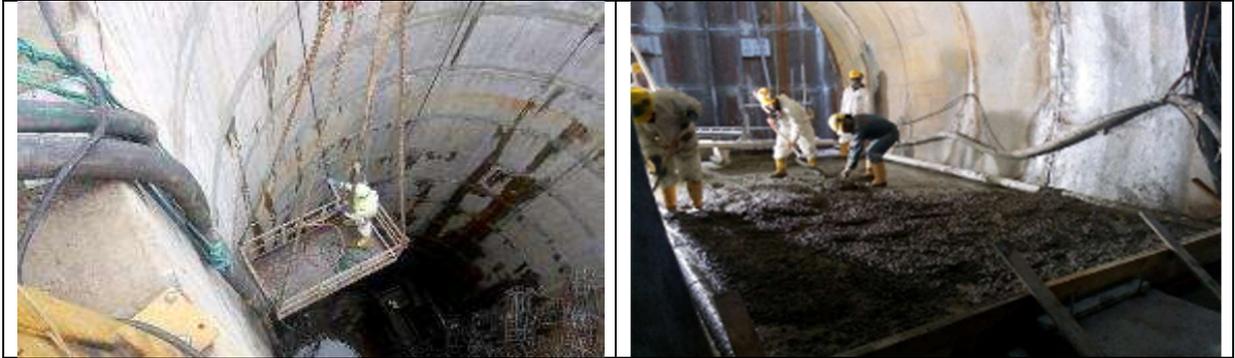
- Salida de emergencia 4 y Pozo de Bombeo 2 (Juan Barreto y Juan Argudo, parque) (PK 13+480)
Concluido el revestimiento de entronque galería - túnel. Canal de desagüe conexión pozo – galería. Colocación de hormigón de relleno.

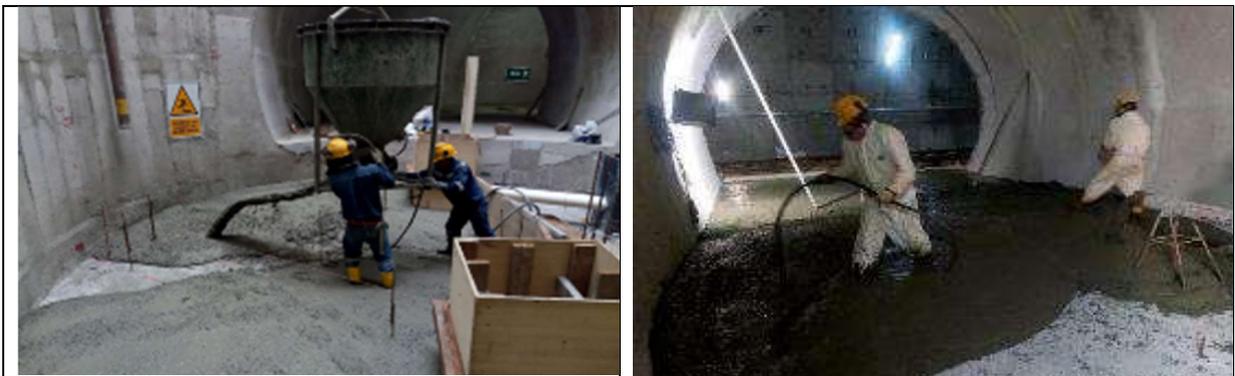
- Pozo de ventilación 3 (Colegio Consejo Provincial) (PK 14+527,54)
Concluido el revestimiento de entronque galería – túnel. Inicio de los trabajos de escaleras del pozo con el piso del cuarto eléctrico, armado y hormigonado. Colocación de arquetas conexión tubería de desagüe y vaciado de hormigón del contrapiso del pozo.

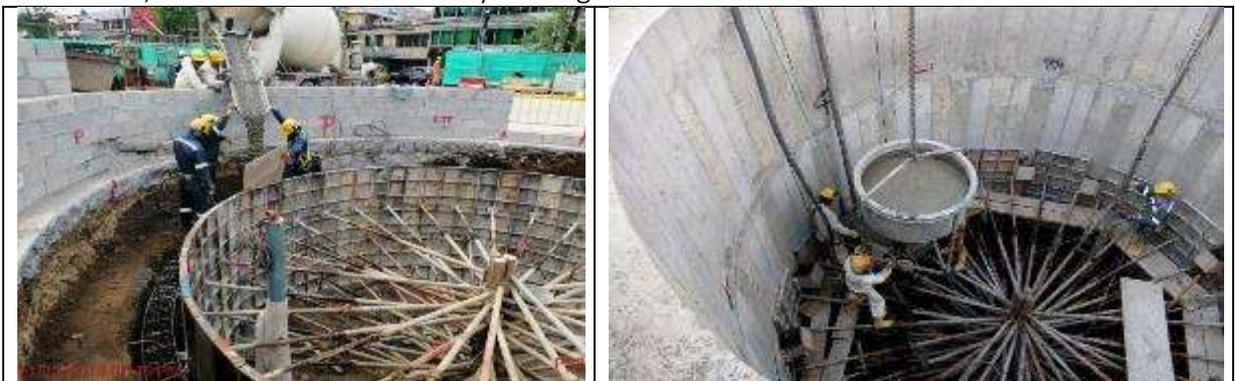
- Salida de emergencia 14 y pozo de bombeo 3 (Av. Cardenal de la Torre)
Excavación, colocación de armadura y hormigonado hasta el anillo 4 de un total de 12 anillos.

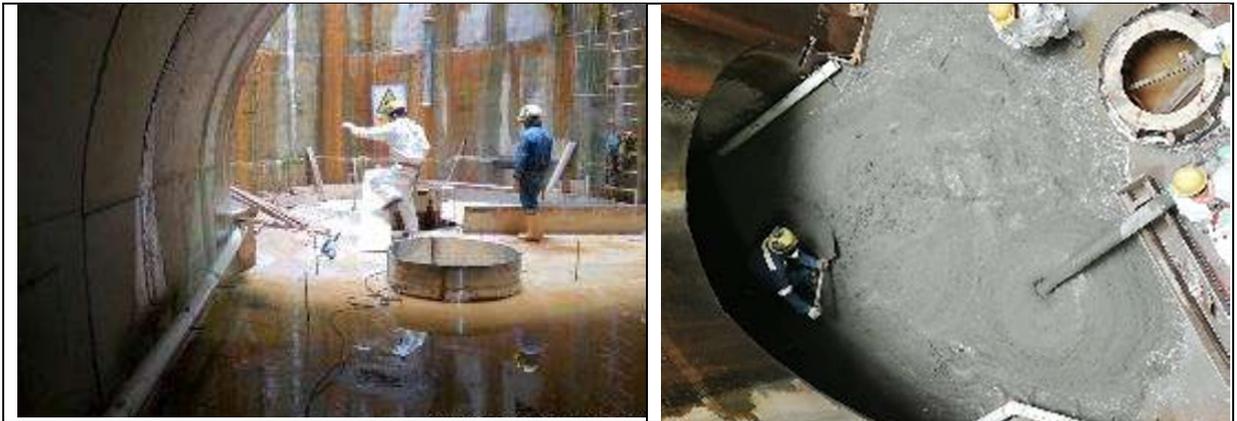
- **Salida de emergencia 5 (Av. Teniente Hugo Ortiz y Cardenal de la Torre) (PK 15+600)**
Se inicia construcción de escaleras. Colocación de tuberías de drenaje en galería. Vaciado de hormigón de relleno en solera de pozo y galería.

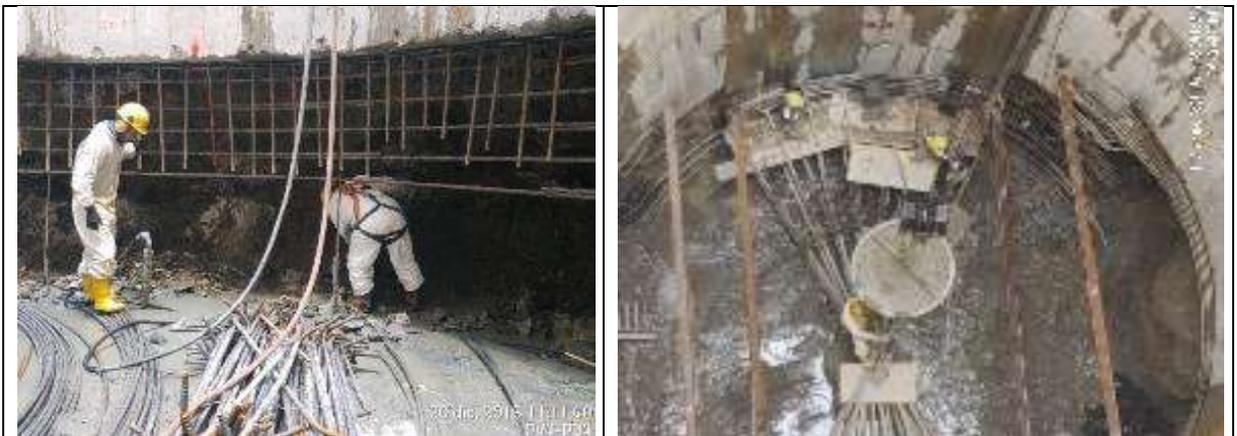
- **Pozo de ventilación 4 y Pozo de bombeo PB-4 (Río Machángara) (PK 16+160)**
Excavación, colocación de armadura y hormigonado hasta el anillo 16 de un total de 18 anillos.

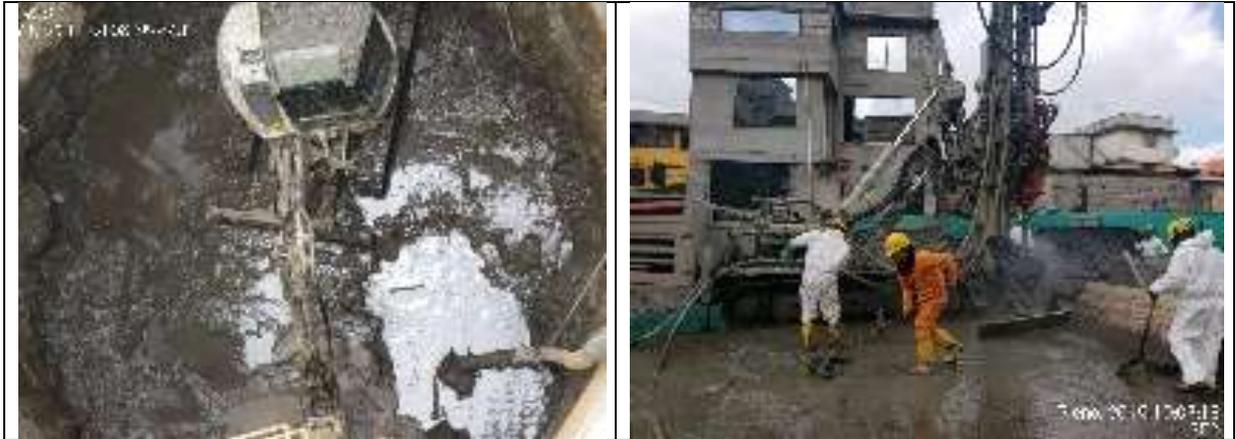
- **Salida de emergencia 6 (Av. Vicente Maldonado) (PK 17+729,16)**
Excavación, colocación de armadura y hormigonado hasta el anillo 7 de un total de 12 anillos. Ejecución de tratamiento del terreno con jet grouting.

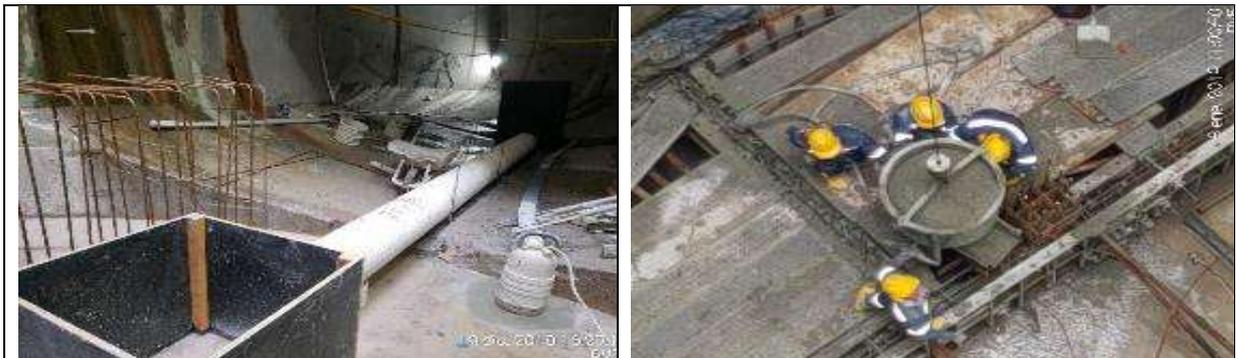
- **Pozo de ventilación 5 (Calles Rafael Arteta y G. Pérez) (PK 17+729,16)**
Ejecución de escaleras, construcción de muros para losa de cuarto eléctrico. Instalación de tubería de drenaje e intersección con las arquetas en galerías norte y sur. Concluido entronques galería – túnel de línea.

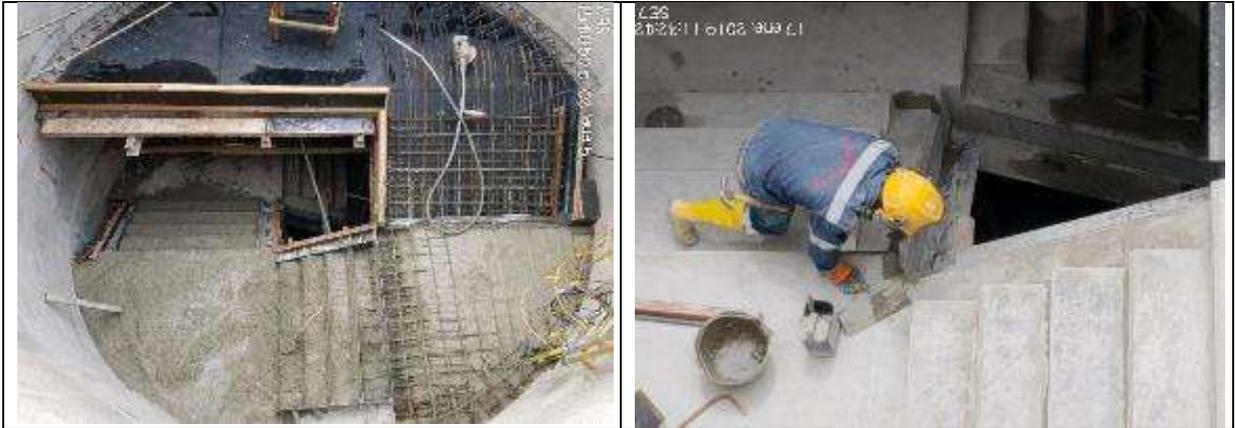
- **Salida de Emergencia 7 (Av. Rodrigo de Chávez y Francisco Gómez) (PK 18+230)**
Construcción de escaleras. Perforaciones en los anillos para la colocación de anclajes, colocación de cimbra y encofrado horizontal, vaciado de hormigón hasta el descanso 17. Preparación del terreno para la ejecución de micropilotes.

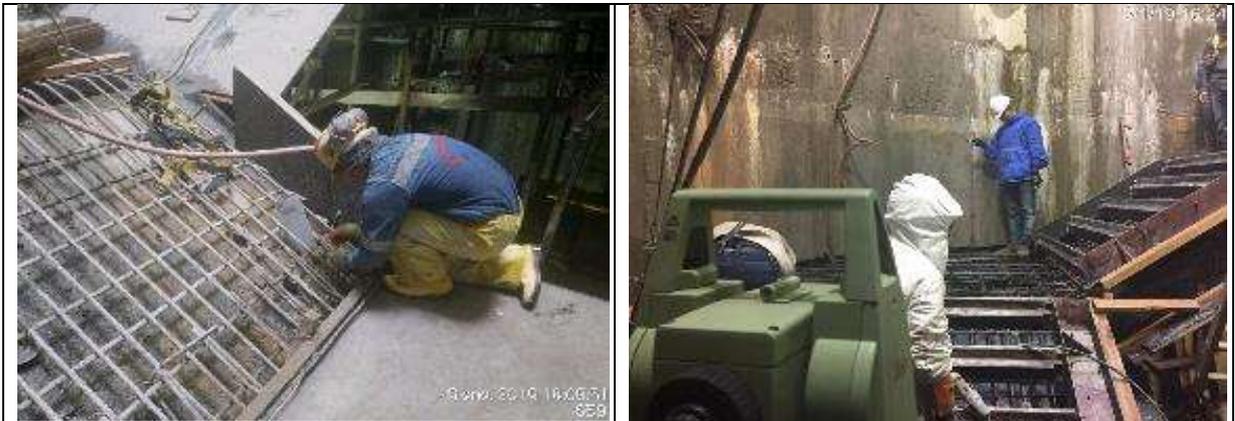
- **Salida de Emergencia 8 (Av. Mariscal Sucre y Rodrigo de Chávez) (PK 19+371,92)**
Construcción de escaleras. Armado de acero hasta el descanso 9.

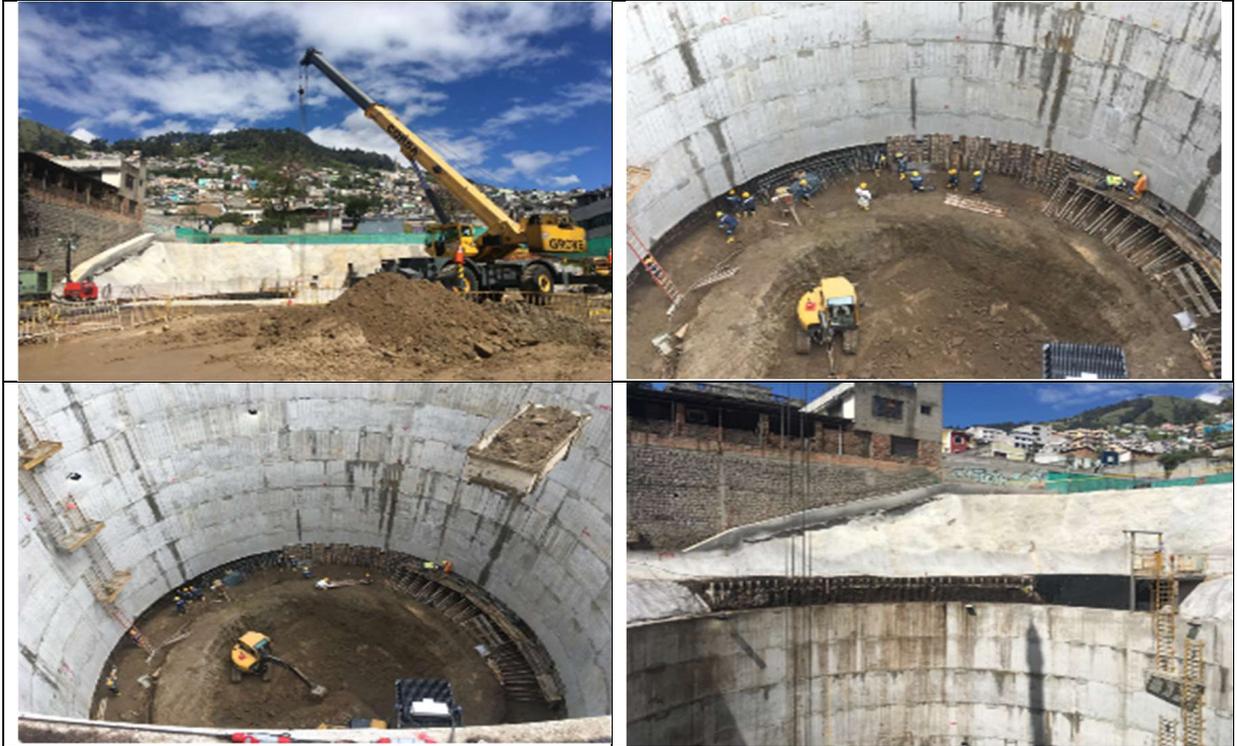
- **Pozo de Ventilación 6 (Calle Pomasqui) (PK 20+183,42)**
Excavación, colocación de armadura y hormigonado de todos los 12 anillos. Micropilotes perimetrales al pozo.

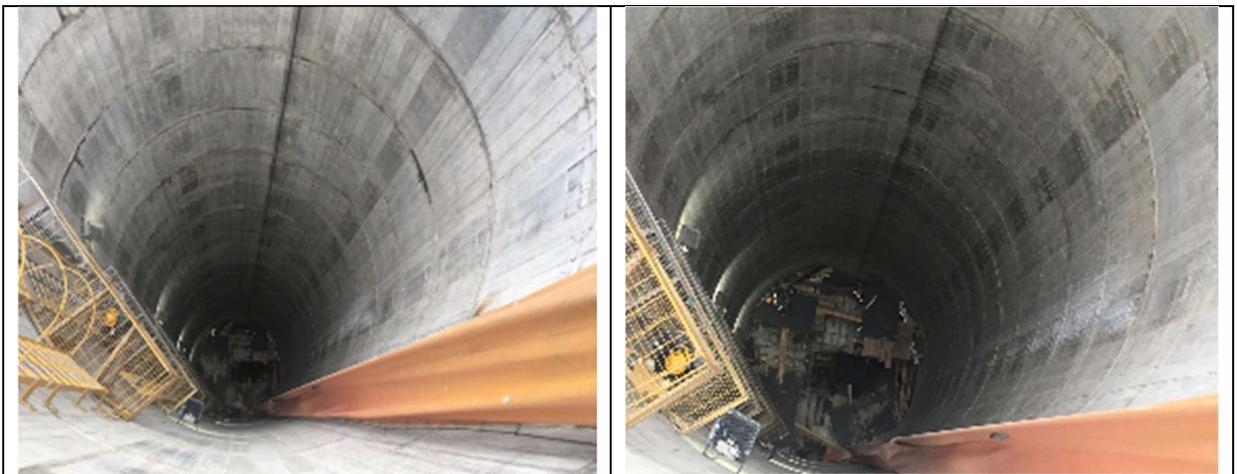
- **Salida de emergencia 9 (Calle Benalcázar y Villavicencio) (PK 20+980).**
Ejecución de anclajes de arranque de escaleras del pozo. Inyección de lechada de cemento en galería del pozo.

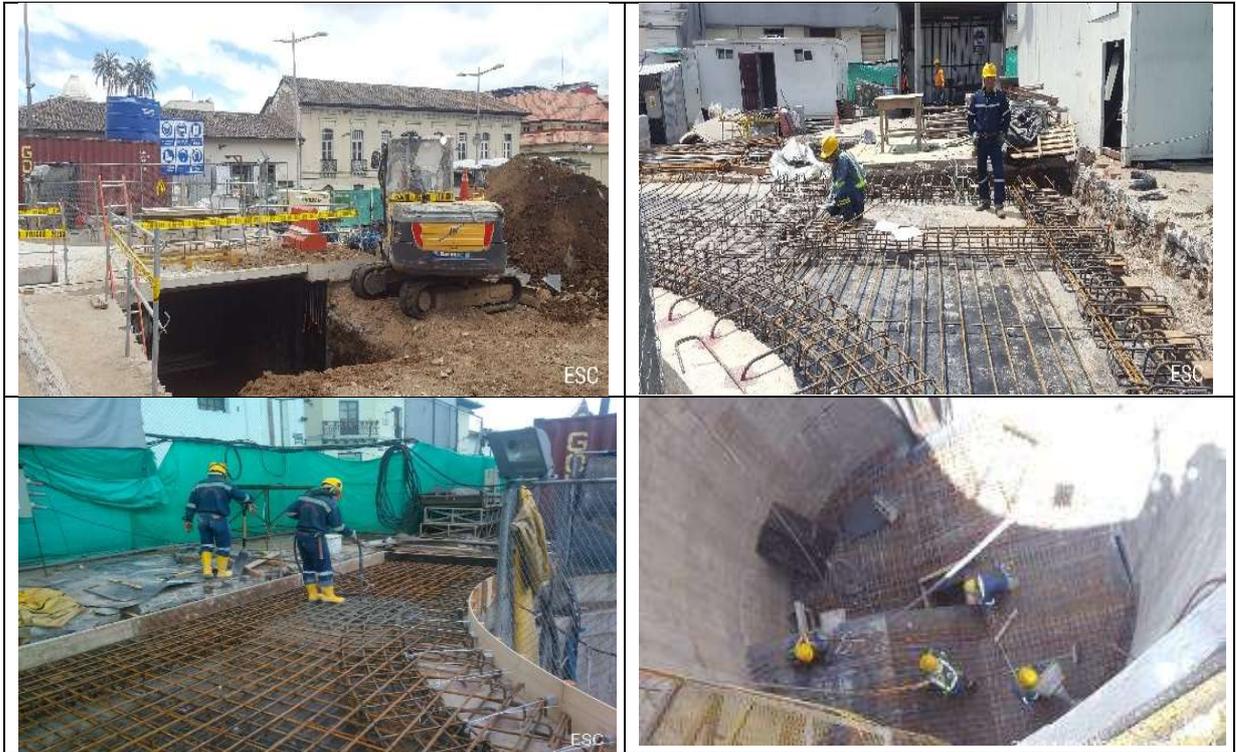
- Pozo de Santa Clara (PK 21+475,52)

Armado de acero, encofrado de tramo de escaleras de pozo. Corte de anillos de acceso al pozo.

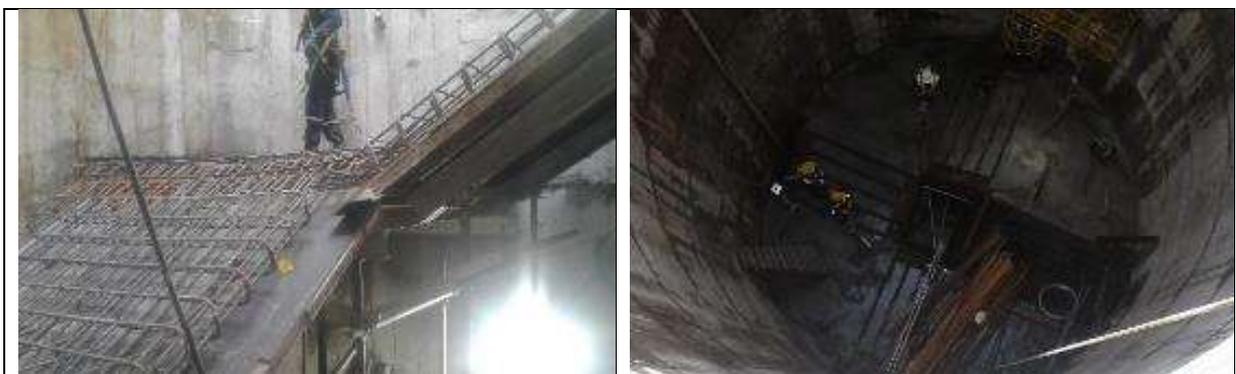
- Salida de emergencia 10 (Plaza del Teatro) (PK 22+465,97)

Hormigonado de la escalera hasta el descanso 12. Excavación y hormigonado de los micropilotes del acceso al pozo.

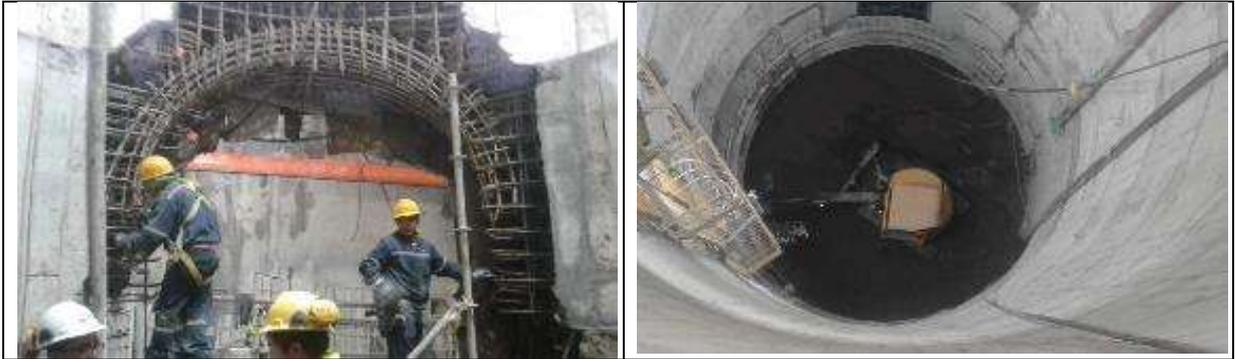
- **Pozo de ventilación 7 y Pozo de Bombeo 7 (Calle Oriente y Av. Pichincha) (PK 22+726)**

Pa: Excavación, colocación de armadura y hormigonado de todos los 12 anillos.

Pb: ejecución de galerías, colocación de cerchas.

Pc: ejecución de galerías, colocación de cerchas, proyección de hormigón hasta la cercha 33.

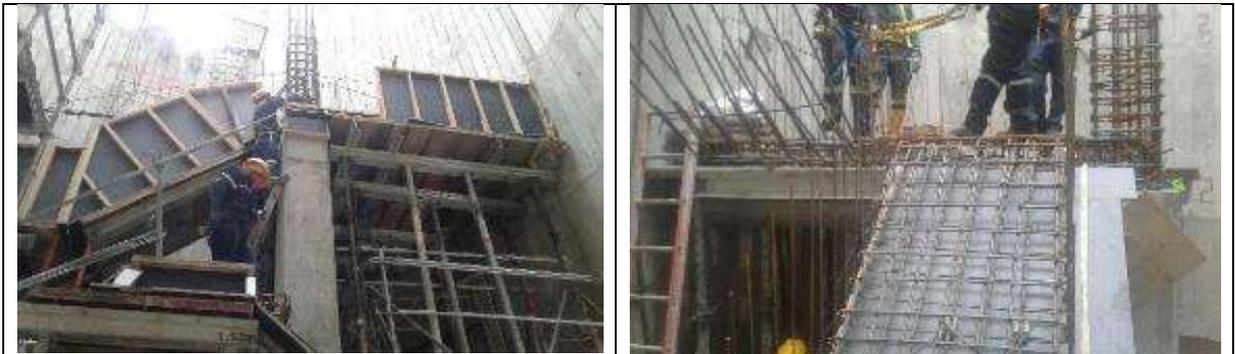
- **Pozo de ventilación 8 (Av. Gran Colombia y Juan Montalvo) (PK 23+905)**

Hormigonado de las soleras de las galerías norte y sur; hormigonado de la fase 1 de las escaleras del pozo. Hormigonado de la losa del cuarto de telecomunicaciones y del cuarto eléctrico.

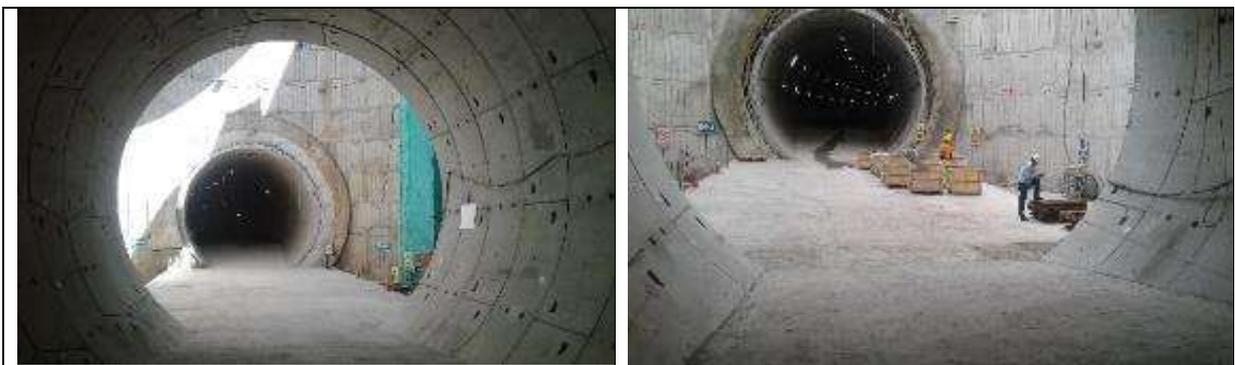
- **Pozo de extracción 2 (parque el Arbolito)**

En este periodo no se registra actividades representativas en este frente.

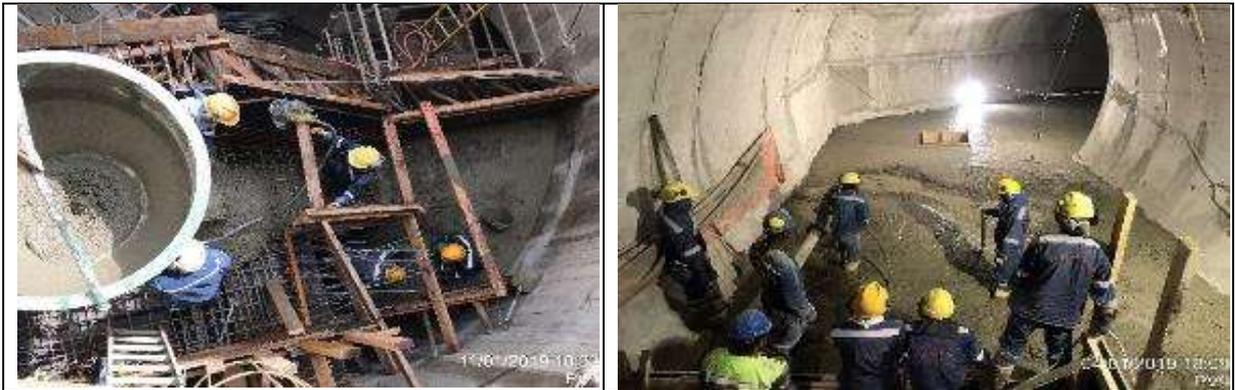
- **Pozo de ventilación 9 (Av. Pérez Guerrero) (PK 25+052)**

Ejecución de escaleras pozo de ataque. Hormigón de relleno en contrapiso de galerías a nivel de entronque.

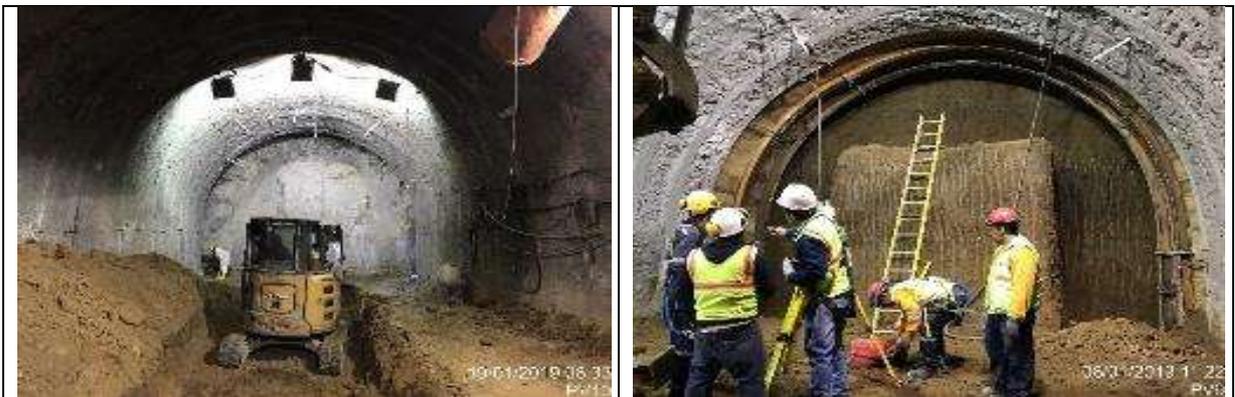
- **Pozo de ventilación 10 (Calle Toribio Montes) (PK 26+451,47)**

Por concluir trabajos de conexión con túnel principal.

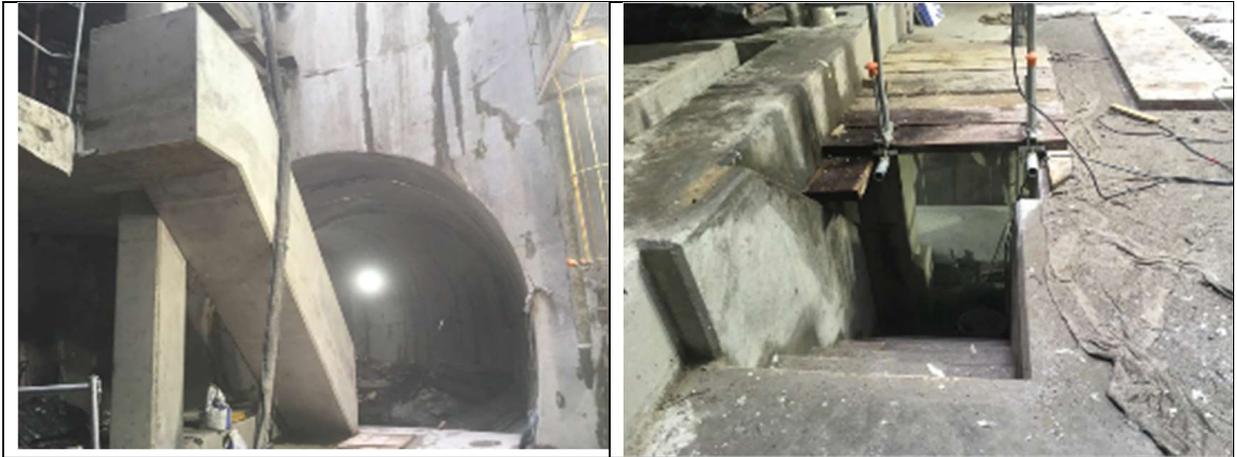
- **Pozo de ventilación 11 y Pozo de bombeo 10 (Av. Eloy Alfaro y Hungría) (P.K. 27+150)**

En ejecución de escaleras y losas del pozo.

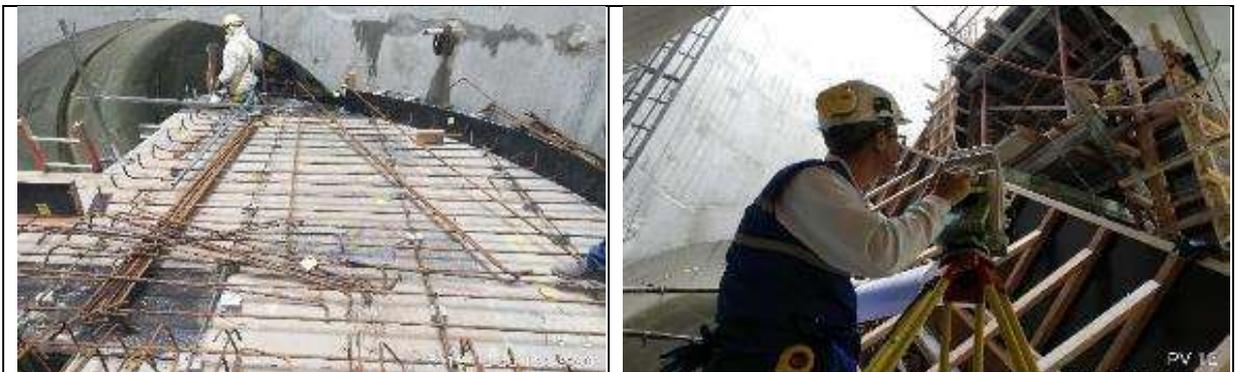
- Salida de emergencia 12 y Pozo de Bombeo 11 (Parque La Carolina) (P.K. 28+300)
En este periodo no se registra actividades representativas en este frente.
- Pozo de ventilación 12 (Parque La Carolina, atrás de la tribuna de los Shyris) (P.K. 28+600)
Continúa con la construcción de las escaleras del pozo. Armado de cero estructural de cuarto eléctrico.

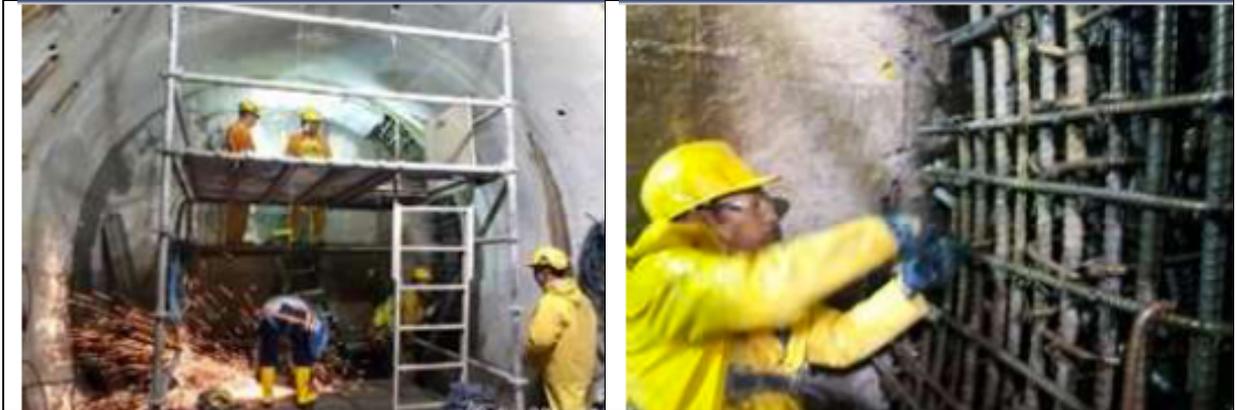
- Salida de emergencia 13 y Pozo de Bombeo 12 (Japón y Pereira) (P.K. 29+763,02)
Finaliza la ejecución del entronque túnel – galería. Se realiza inyecciones de resina para el control de agua en la zona de entronque.

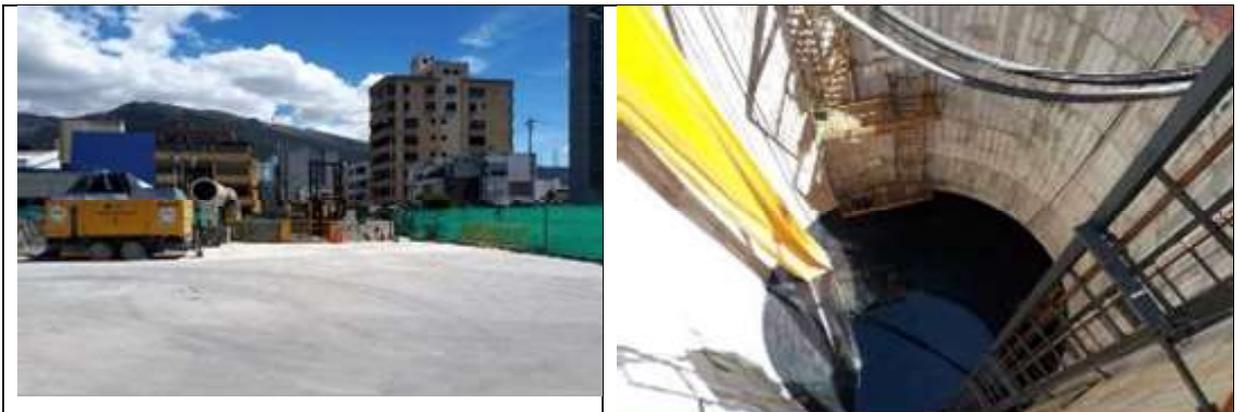
- Pozo de ventilación 13 (Japón y Vicente Cárdenas) (P.K. 29+920)
En este periodo no se registra actividades representativas en este frente.

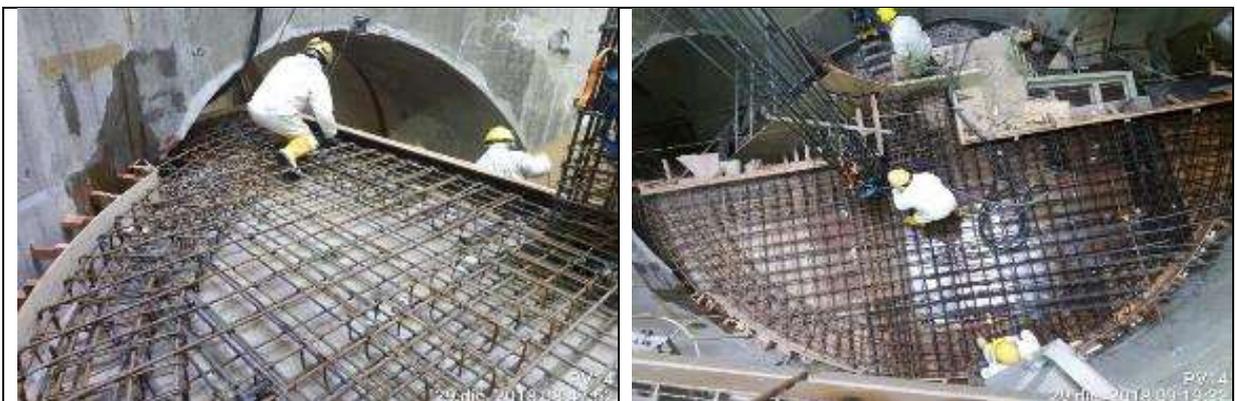
- Pozo de ventilación 14 y pozo de bombeo 13 (Av. Amazonas entre Calles Río Coca y Barberis) (P.K. 30+980)
Continúa la construcción de las escaleras del pozo.
