MEMORANDO No.108-GU

PARA: ABG. CARLOTA CORDOVA / DIRECTORA JURIDICA (E).
DE: ARQ. EDWIN GAVILANEZ / DIRECTOR DE GESTION DEL TERRITORIO (E).
ASUNTO: INFORME TECNICO
FECHA: 08-04-2015

El día 22-05-2014 se visita el inmueble Casa de Hacienda, ubicado en la calle Juan Montalvo y Av. Luis F. Hernández, barrio Armenia 2, Parroquia Conocoto, Cantón Quito, Provincia de Pichincha. La comisión está integrada por los siguientes funcionarios del INPC Arq. Marcelo León por parte de la Dirección de Inventario, Arq. Francisco Gallegos por parte de la Dirección de Conservación; y, el Sr. Carlos Mejía Conductor del vehículo institucional.

En relación al pedido de verificar el estado actual de un inmueble emplazado en el complejo recreativo RECREANDES, ubicado en la calle Juan Montalvo y Avenida Luis F. Hernández, de la parroquia Conocoto, Cantón Quito, Provincia de Pichincha; el mismo que se halla inventariado por el MDMQ.

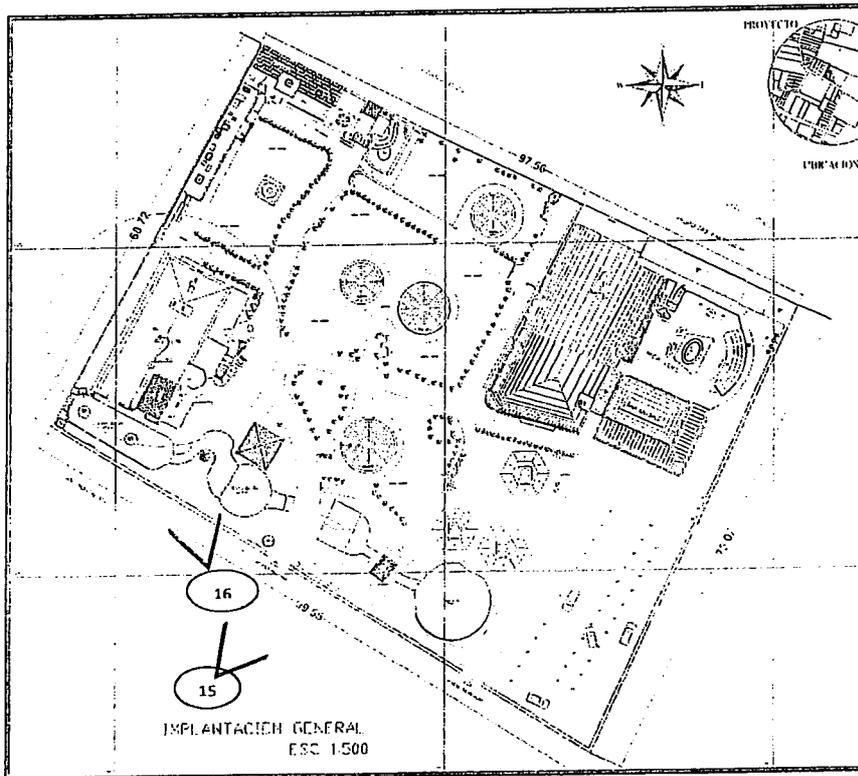
GRÁFICO No. 1

Se llega al sitio aproximadamente a las 9:00 horas, se espera que llegue el Sr. Vladimir Jumbo, encargado del inmueble para que autorice el ingreso al inmueble y proceder con la inspección motivo de la presente diligencia. El inmueble al momento de la inspección tiene la característica de un parque recreacional, además de que está equipado para dar servicio de hotelería.; el recorrido se inicia por el tramo noroeste (sector 1 y 2) y se termina por el tramo sureste (sector 3 y 4), como se puede apreciar en el gráfico No. 1 que se tiene a continuación.

El área circuscrita y signada con el número dos ubica el espacio de la casa de hacienda antigua e intervenida inadecuadamente desde el punto de vista patrimonial. El inmueble presenta una alteración de sus cualidades tecnico-constructivas-espaciales que han logrado desvirtuar el espíritu y diseño con que fue atribuida en su diseño arquitectónico original para que sea considerada en el inventario patrimonial del Cantón del Distrito Metropolitano de Quito. Esta inadecuada intervención al inmueble se puede apreciar en el gráfico No. 2 que se indica a continuación, en el que la manpostería antigua de adobe, sombreada de color plomo, es la que se conserva e inclusive se han embedido en ella la nueva estructura de hormigón armado, esta apreciación también se puede observar en las siguientes fotografías del inmueble, solamente en lo concerniente a la **planta baja que era la vivienda original**; y, que ha sufrido una transformación total en todo su contexto; a decir del encargado de que toda la intervención ha sido aprobada por la municipalidad; y que dispone de los permisos correspondientes que le sirven de respaldo; también manifiesta que el Proyecto Arquitectónico denominado "Disney de Los Andes", por el año 2006, fue diseñado por el Arq. Eduardo Salomón Villamarín Aguirre, con licencia municipal AM-705; el Diseño estructural estuvo a cargo del Ing. Luis Hernán Trujillo Flores con licencia municipal 1935; en la presente fecha junio de 2014 el proyecto ahora denominado "Recreandes" está a cargo del ing. Román Raza, con licencia profesional 2350.

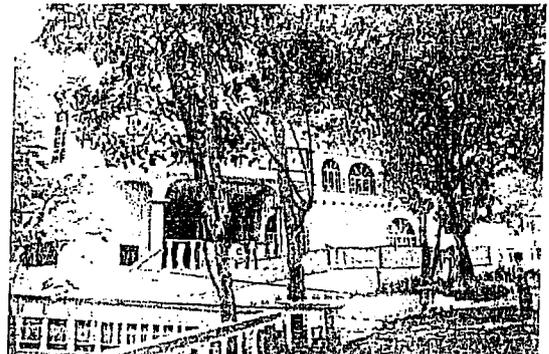
Al respecto, y una vez que se realizó la respectiva inspección in situ, se constató que el referido inmueble se encuentra alterado en su integridad y autenticidad formal, funcional y técnico-constructiva, encontrándose una edificación completamente distinta a la que muestra la ficha de inventario del Municipio.

FOTO ACTUAL DEL INMUEBLE CORRESPONDIENTE A LA INSPECCIÓN REALIZADA (2014)

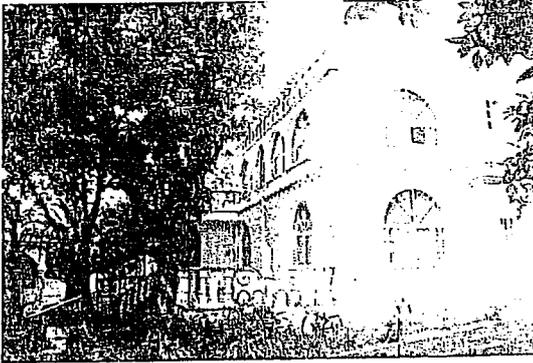
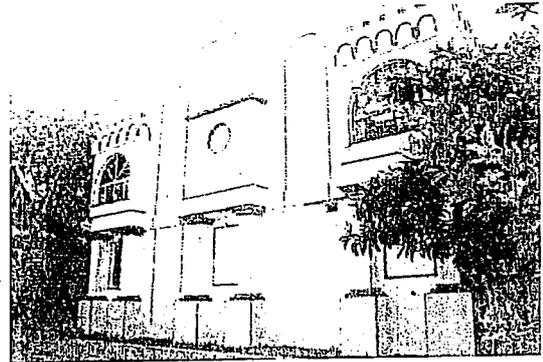
Las presentes fotografías muestran la nueva volumetría de la edificación con una arquitectura completamente nueva y ajena a nuestro medio, que ha sido proyectada pensando exclusivamente en su nuevo uso como parte de este complejo recreativo y de diversiones.

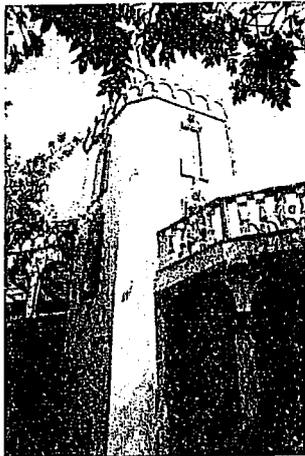
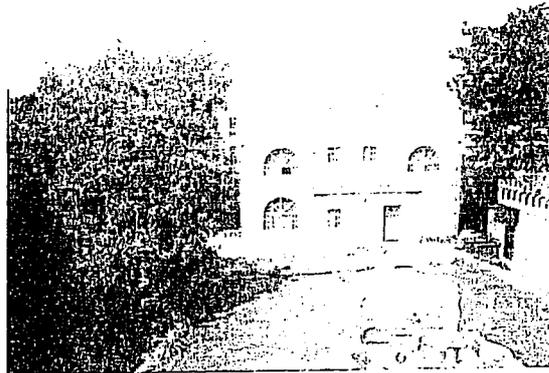
La presencia de torres, torrecillas, conjuntamente con todos los elementos decorativos anteriormente descritos, conforman y rematan la fachada de todo el conjunto y son el denominador común de la edificación, cuyo objetivo es darle la apariencia de un castillo medieval que constituya un fuerte atractivo dentro de todo el complejo, cuyo uso de hotel, invite al visitante a quedarse. Arquitectura netamente comercial.

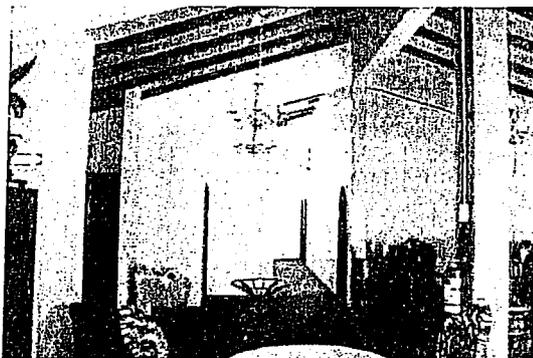
Espacio perteneciente a la planta alta, al fondo se ubican las habitaciones.

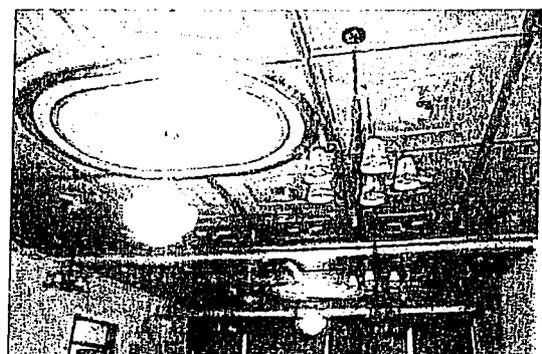
Decoración del cielo raso de uno de los salones al gusto del propietario.

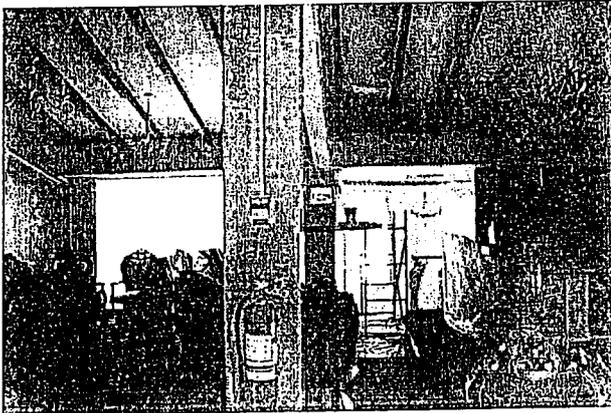
El sistema estructural de la casa ha sido alterado y cambiado con el objetivo de poder levantar pisos superiores en los cuales se aprecia la presencia del hormigón armado en columnas y losetas de hormigón en las cubiertas inclinadas combinado con viguetas de madera las cuales cumplen más un papel decorativo.

La fotografía de la izquierda nos muestra las soluciones estructurales actuales que han sido incorporadas, columnas y losetas de hormigón armado. La fotografía de la derecha visualiza una pared que formó parte de la edificación antigua y que ha sido conservada y adecuada por el propietario.

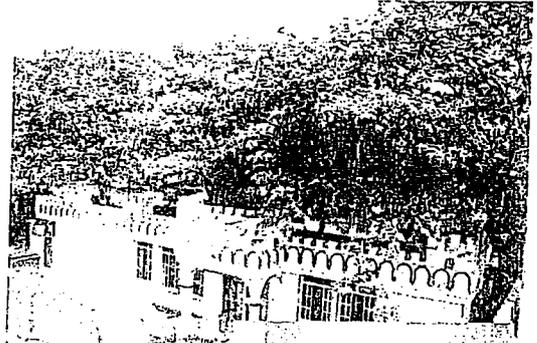
Estas imágenes nos muestran ciertos ambientes del parque temático. La presencia y predominio de los elementos naturales es evidente. En el lugar se puede percibir como se han conservado ciertos árboles en medio de las construcciones, dando prioridad a la naturaleza.

Los árboles se han constituido partes determinantes al momento de diseñar, obligando al constructor a adaptar los espacios arquitectónicos con la finalidad de conservar los elementos naturales.
