Asunto: Solicitud de diferenciación de términos

MEMORANDO- 1154 - DIDPP - 2016 IMP - 3288

Para: Arq. Angelica Arias
DIRECTORA EJECUTIVA
De: Arq. Patricio Chacón,
DIRECTOR DIDPP
Asunto: **INSPECCIÓN TORRE 12 – CASA ZALDUMBIDE**
Fecha: Quito, 19 de diciembre del 2016

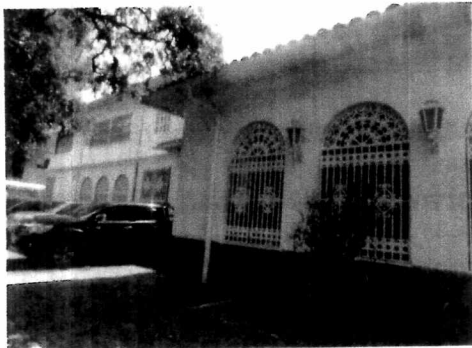
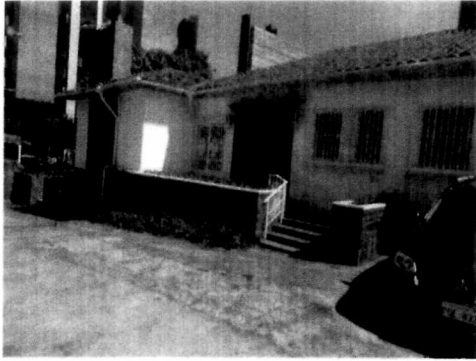
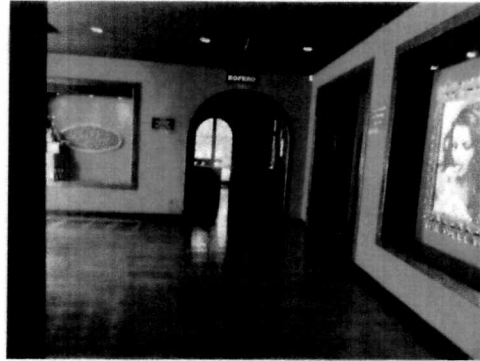
El jueves, 15 de diciembre de 2016, conjuntamente con el Arq. Rafael Vélez se realiza el recorrido por el predio en mención, donde se pudo observar que el inmueble original con características tipológicas de casona señorial, con estilo neoclásico, implantado en frente de la av. Principal, 12 de octubre, conserva fachadas con poca modificación, habiendo todavía una lectura de lo que es este tipo de construcción realizada bajo los cánones de viviendas de estilo europeo, sin embargo hay que mencionar que por razones de cambio de funcionalidad ha ocasionado que el inmueble original hacia la parte posterior haya tenido ampliaciones sustanciales.

Construcción de dos plantas de manufactura a base de ladrillo portante, con aberturas en arco rectos y de medio punto, (puerta y ventanas), con zócalo de piedra y cubierta de teja construida mediante par, rey, tornapuntas y tirante, que sirve para sostener las correas, tiriado y la teja común.

Como elementos decorativos de las fachadas el inmueble original dispone de cornisas, ménsulas, alfeizar, enrejados metálico y una portada de piedra en el ingreso principal, que de igual forma se encuentran en buen estado

En referencia a las adiciones o aumentos en su parte posterior han sido realizados aparentemente con estructura metálica, misma que ha sido dispuesta de tal manera para dar continuidad de comunicación interna

En cuanto a patologías por causa de sismos, vibraciones, asentamientos o humedades se ha verificado que el inmueble original y sus aumentos se encuentran en aceptables condiciones de funcionalidad, esto quiere decir que no se ha evidenciado fisuras ni grietas ni tampoco afectaciones por humedad

Por la funcionalidad actual de discoteca y por requerimientos de seguridad se ha realizado a nivel de cubierta trabajos referentes a ventilación mecánica e iluminación con equipos y accesorios que se encuentran dispuestos sobre el nuevo material de cielo raso (material liviano), cabe indicar que la estructura de madera de la cubierta aparentemente se encuentra en buenas condiciones.

En referencia a acabados de pisos, madera y baldosa se encuentran en aceptables condiciones, se puede decir que la media duela, material original, que por su tiempo de uso y al estar sometido a permanente abrasión evidencia mayor desgaste que la cerámica que parece ser fue instalada recientemente.

El conjunto se encuentra en buenas condiciones de estabilidad y funcionalidad, no hay patologías que pueda afectar a su estructura arquitectónica.

Se debe utilizar el término DESMONTAJE en vez de anastilosys y desarmado, debido a que la intención es el retiro de material sin perjudicar o dañar la forma, dimensión y sección de los materiales.

El sistema de desmontaje de las fachadas originales deben ser exclusivamente para este caso, debido que sería una experiencia y aplicación de un sistema que no ha sido experimentado anteriormente en nuestro país.
