Oficio No. IMP-2018- 0000267  
DM Quito, 26 ENE 2018  
Ticket GDOC 20A-141619 -

*Asunto: Alcance ampliatorio al oficio No.IMP-2017-04087 correspondiente al predio No.80564*

**MUNICIPIO DEL DISTRITO METROPOLITANO DE QUITO  
INSTITUTO METROPOLITANO DE PATRIMONIO  
DIRECCION DE INVENTARIO**

4. LEVANTAMIENTO FÍSICO DEL INMUEBLE

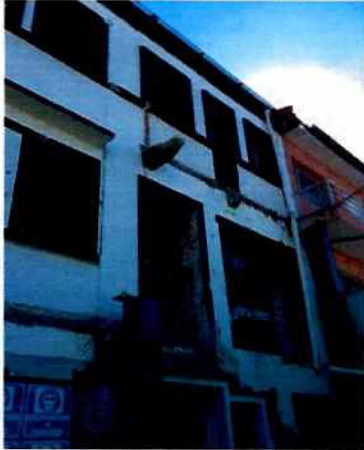
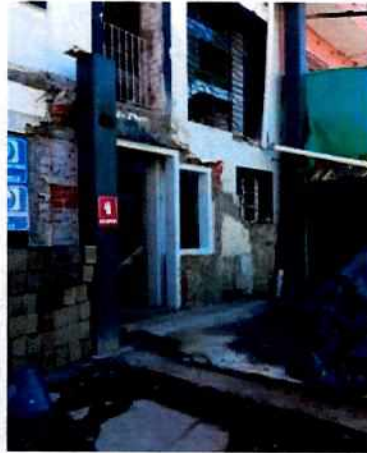
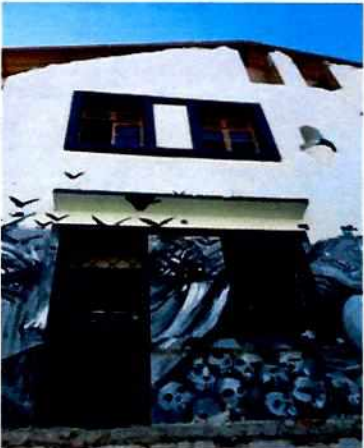
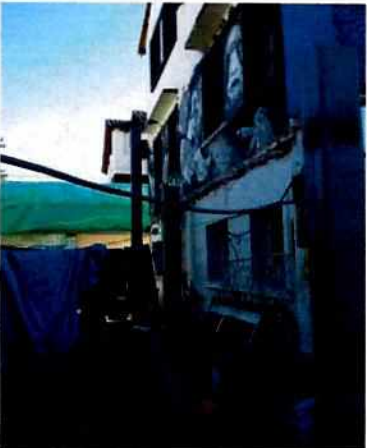
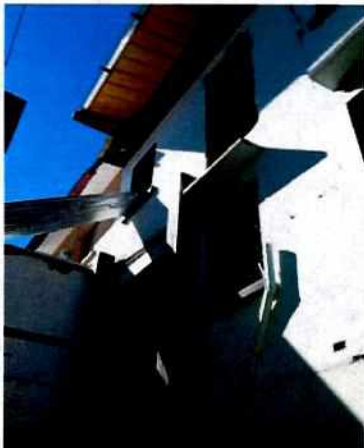
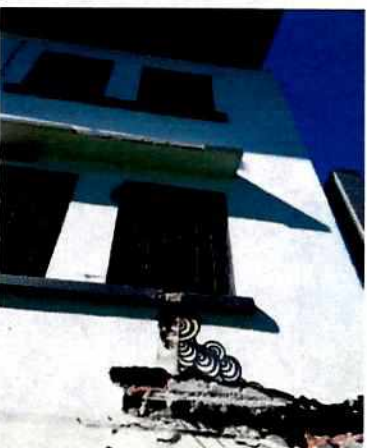
**DETALLE FOTOGRAFICO:**

FOTO 1	1004-018-010-001-E-01-18	Vista de la Fachada Frontal hacia la calle Cordero
FOTO 2	1004-018-010-001-E-02-18	Vista de la Fachada Frontal hacia la calle Cordero
FOTO 3	1004-018-010-001-E-03-18	Vista de la Fachada Lateral Izquierda hacia la calle Toledo
FOTO 4	1004-018-010-001-I-04-18	Vista de la Fachada Lateral Izquierda hacia la calle Toledo
FOTO 5	1004-018-010-001-I-05-18	Vista de la Fachada Posterior
FOTO 6	1004-018-010-001-I-06-18	Vista de la Fachada Posterior

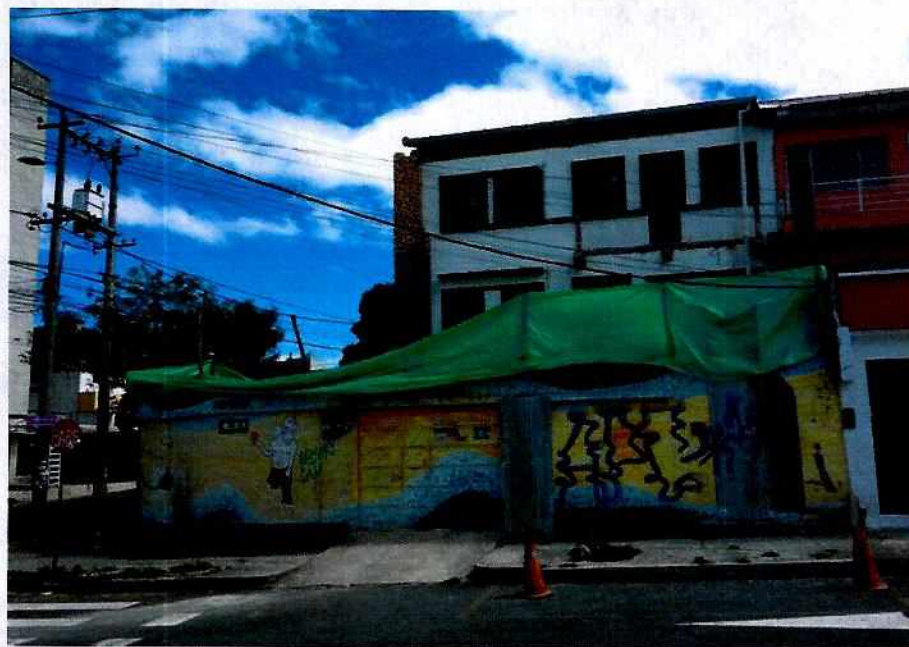
**DETALLE FOTOGRAFICO:**

- FOTO 7 1004-018-010-001-I-07-18 Vista de la Fachada Lateral Izquierda hacia la calle Toledo
- FOTO 8 1004-018-010-001-I-08-18 Vista de la Fachada Lateral Izquierda hacia la calle Toledo
- FOTO 9 1004-018-010-001-I-09-18 Vista de la Fachada Frontal hacia la calle Cordero

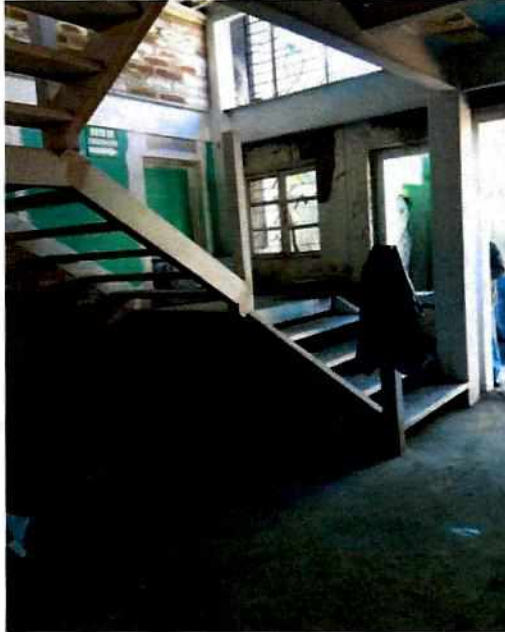
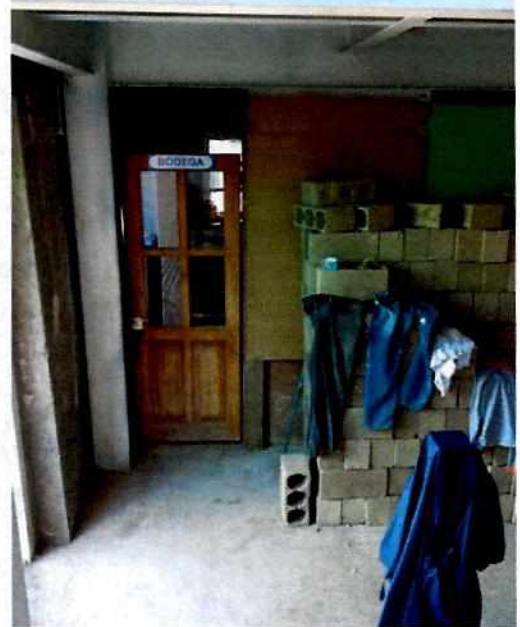
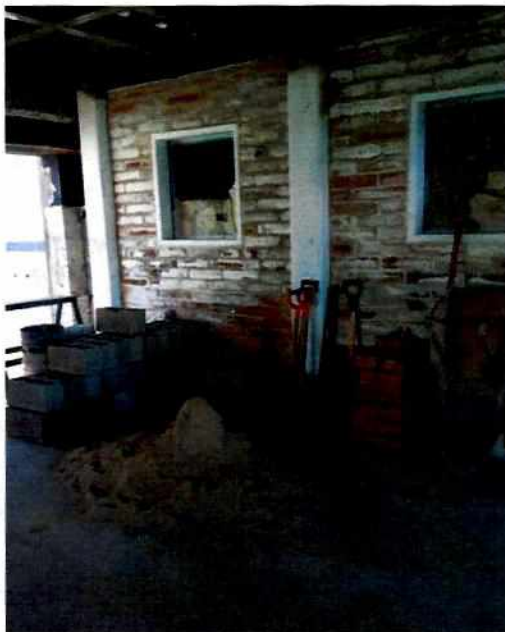
**DETALLE FOTOGRAFICO:**

- FOTO 13    1004-018-010-001-D-13-18    Vista de escaleras de estructura metálica
- FOTO 14    1004-018-010-001-D-14-18    Vista de bodega provisional planta baja
- FOTO 15    1004-018-010-001-D-15-18    Vista de planta baja
- FOTO 16    1004-018-010-001-D-16-18    Vista de planta alta

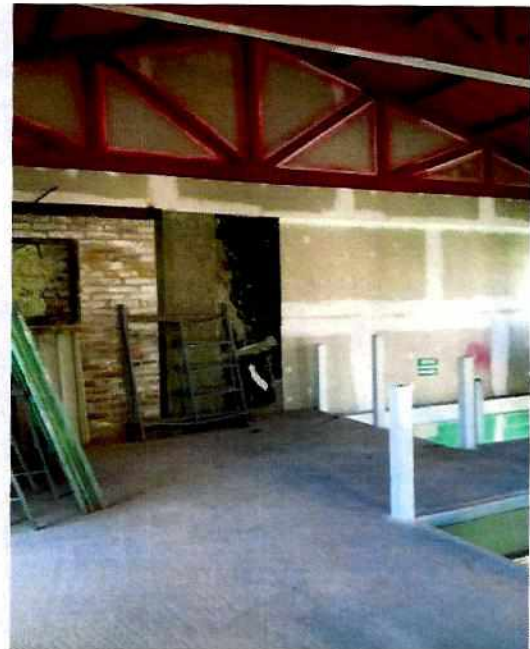
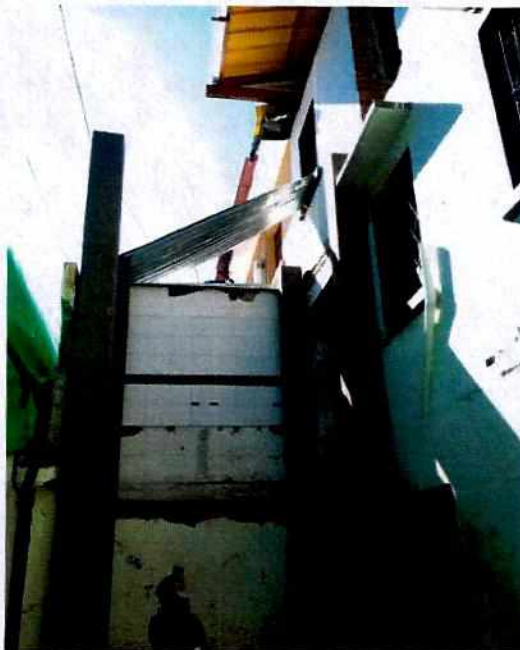
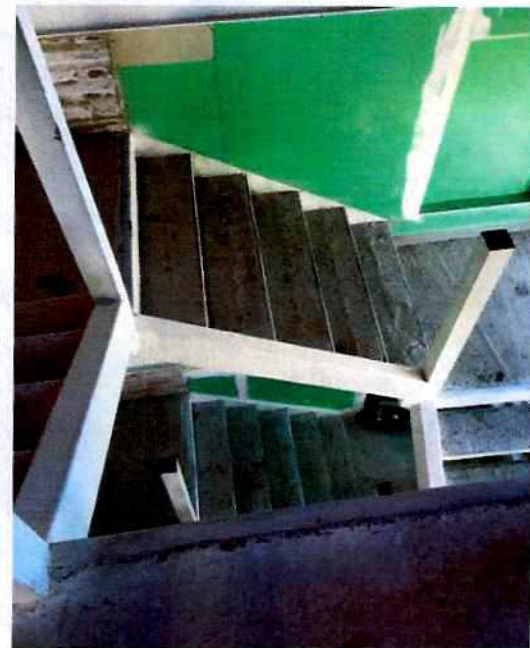
**DETALLE FOTOGRAFICO:**

- FOTO 13 1004-018-010-001-D-13-18 Vista de segunda planta alta
- FOTO 14 1004-018-010-001-D-14-18 Vista general de segunda planta alta y detalle de cubierta
- FOTO 15 1004-018-010-001-D-15-18 Vista de columnas implantadas en retiro posterior
- FOTO 16 1004-018-010-001-D-16-18 Vista general de escaleras interiores

Se trata de un inmueble con fachada de estilo Modernista, en el cual destacan vanos de puertas y ventanas ortogonales con chambranas, actualmente aún se aprecian algunas ventanas de madera y sólo se conservan los muros perimetrales de sus fachadas. Al interior presenta una construcción contemporánea realizada con estructura metálica y hormigón, distribuida en tres plantas arquitectónicas. La estructura de la cubierta original de madera ha sido reemplazada por estructura metálica recubierta de planchas metálicas. Su entorno urbano es homogéneo hacia la calle Cordero por donde se ubica el ingreso principal al inmueble, mientras que hacia la calle Toledo es heterogéneo. En la actualidad no tiene ningún uso ya que se encuentra en construcción. Cabe indicar que existen liberaciones de los balcones de las fachadas y de sus muros internos.

3.2 Entorno Natural									
Integrada al Entorno Natural - Paisaj: Si / No									
Utiliza materiales locales Si / No									
Conserva el ambiente Si / No									
OBSERVACIONES A LA DESCRIPCIÓN FÍSICA DEL INMUEBLE									
Descripción del Sistema Constructivo									
A= Planchas metálicas									
Se indica que las paredes perimetrales de las fachadas son lo único que se conserva del inmueble original, las cuales presentan cimentación de piedra y muros portantes de ladrillo. El inmueble actual en su interior presenta un sistema técnico constructivo contemporáneo exento de los muros portantes de fachada; cuya cimentación es de hormigón armado, columnas, vigas y estructura de la cubierta metálica. Se evidenció que los muros divisorios internos han sido liberados totalmente.									
Estado de la Edificación									
De la edificación original que sólo se conservan los muros perimetrales de las fachadas presenta un estado de conservación Regular. Internamente presenta una construcción completamente nueva con un estado de conservación Bueno.
