Nuevo Centro de Comercio municipal, con problemas

ASUNTO: Informe sobre el avance de corrección de fallas constructivas por parte del Contratista de la Obra **TERMINACIÓN DEL CENTRO DE COMERCIO DEL COMITÉ DEL PUEBLO No. 1**, perteneciente al contrato No. **CDTU-AZEE-001-2014**

ACTA DE ENTREGA RECEPCION PROVISIONAL DEL CONTRATO DE EJECUCIÓN DE LA OBRA: "TERMINACIÓN DEL CENTRO DE COMERCIO DEL COMITÉ DEL PUEBLO N° 1"; REALIZADO MEDIANTE CONTRATO CDTU-AZEE-001-2014, SUSCRITO ENTRE LA ADMINISTRACION MUNICIPAL "EUGENIO ESPEJO" DEL MUNICIPIO DEL DISTRITO METROPOLITANO DE QUITO, Y LA EMPRESA ARROYO OTOYA CONSTRUCCIONES CÍA. LTDA., REPRESENTADA LEGALMENTE POR EL ARQ. ROMMEL ANDRÉS ARROYO OTOYA.

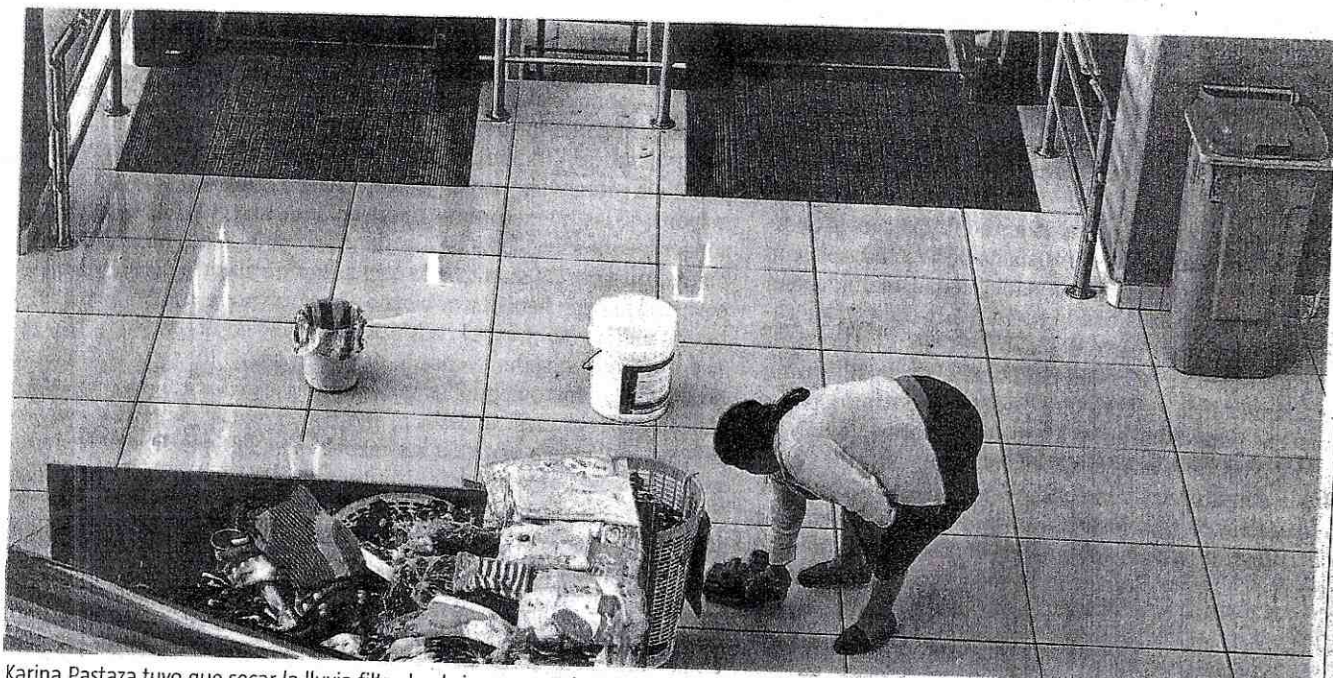
Karina Pastaza tuvo que secar la lluvia filtrada el viernes pasado cerca de su puesto de venta.

El pasado viernes, EL TELÉGRAFO evidenció que el techo, recubierto con una membrana de policarbonato, tiene fisuras y que las claraboyas están cuarteadas.

Esto hizo que la lluvia que cayó durante la tarde de aquel día se filtrara por la cubierta y mojara algunas áreas.

Tienen ayuda esporádica de la Agencia de Coordinación Distrital de Comercio. Geovanny Jiménez, administrador del sitio, indicó que enviaría un informe a la Agencia para “que hagan mantenimiento”.
