INFORME N°012-2016-DEV-JF

ASUNTO: Inspección Mercado de Cotocollao.

INFORME SOBRE LA VISITA AL MERCADO DE COTOCOLLAO

ASUNTO: **INSPECCIÓN TÉCNICA A ZONA DE
PREPARACIÓN DE CARNES DEL
MERCADO "COTOCOLLAO"**

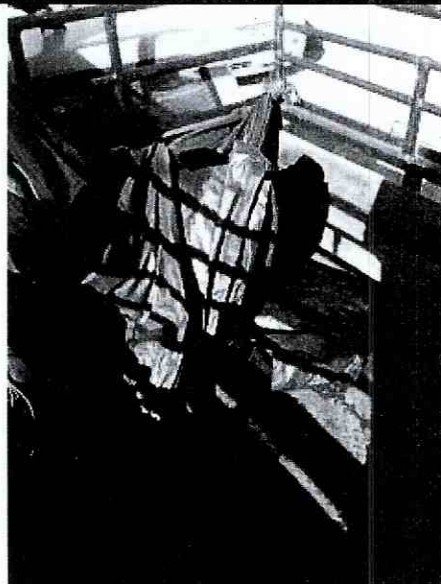
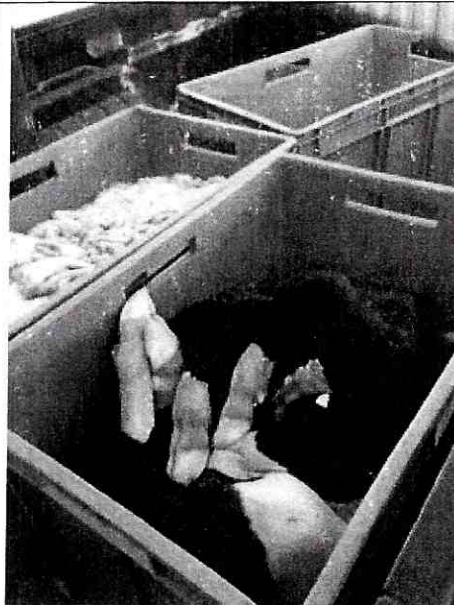
TRANSPORTE

Existen algunos transportes; utilizados para trasladar las vísceras y demás productos cárnicos; que no cuenta con sistemas de enfriamiento interno.

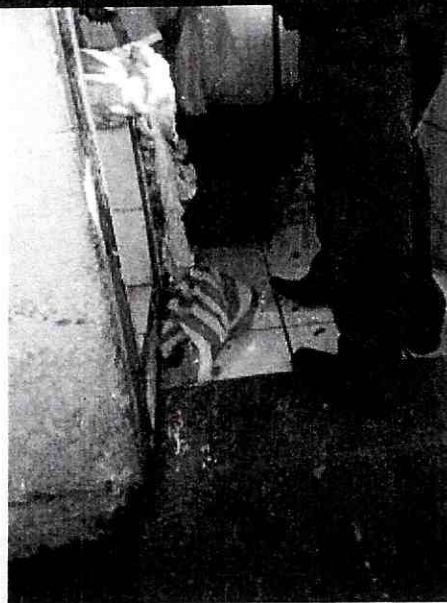
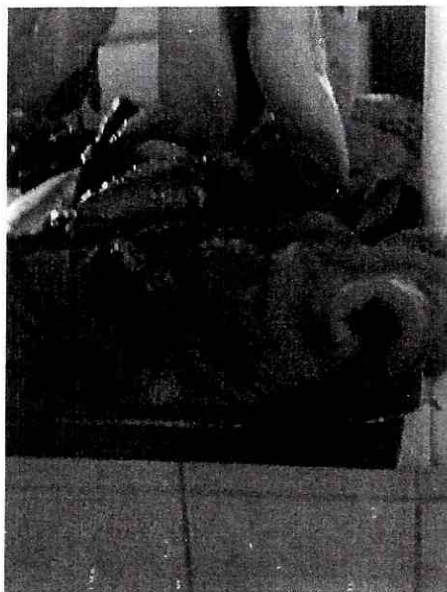
LAVADO

Las vísceras y productos cárnicos se lavan en lavabos que están en malas condiciones, existe la presencia de animales, los sifones se encuentran residuos de vísceras

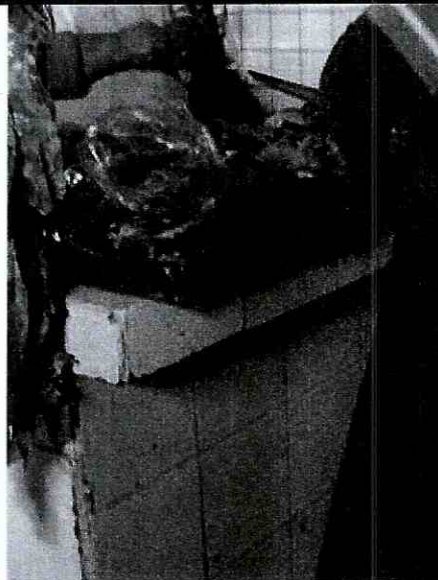
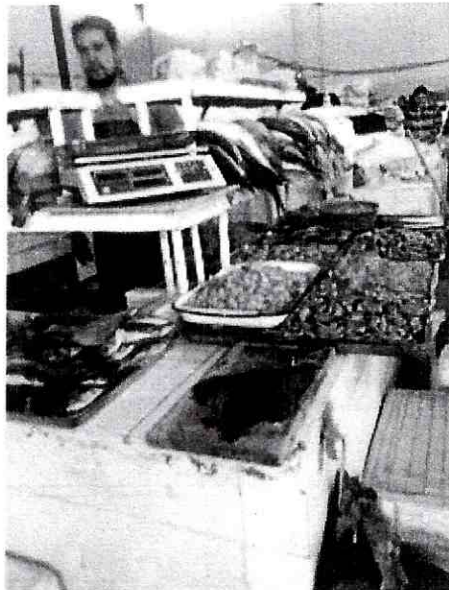
EXPENDIO

Los productos cárnicos y mariscos en algunos puestos no cuentan con sistemas de refrigeración para mantenerlos.

Los productos se encuentran almacenados en el piso, los ganchos para colgar los productos cárnicos están en mal estado y oxidados

- Involucrar a todas las instancias municipales competentes, para crear conciencia sobre el manejo adecuado de alimentos.
- Es importante tomar en cuenta que los alimentos no se pueden expender bajo esas condiciones, por lo que es recomendable evaluar cada uno de los puestos que expenden alimentos.

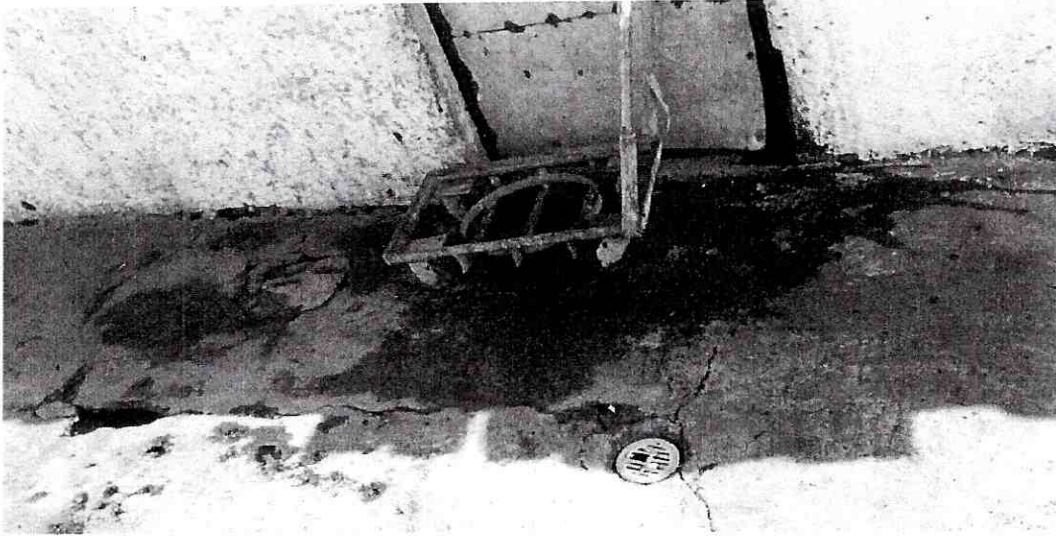
puertas en mal estado y piso no adecuado.

Debido a los problemas encontrados en cuanto a la parte técnica de la edificación se recomienda derrocar los espacios salvo su mejor criterio, porque son lugares no adecuados para el servicio que pretenden prestar.

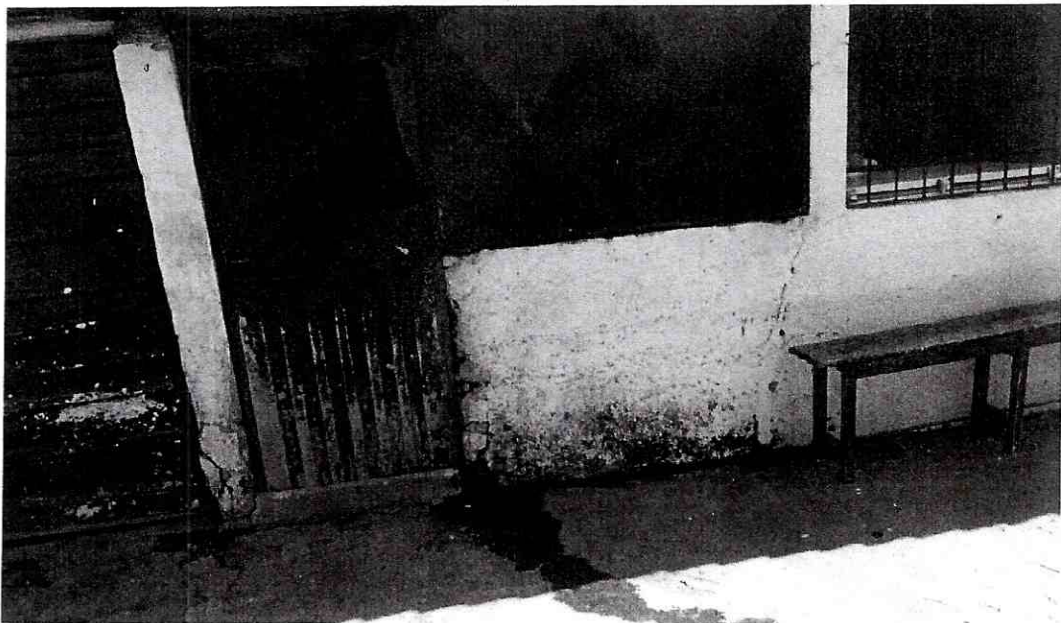
puestos con humedad.
