Oficio n° EPMAPS-GO-2018-003-GG- 030

Asunto: Documentos remitidos a entidades competentes referente a escombrera
El Troje

Reporte gráfico Escombrera El Troje N° 2

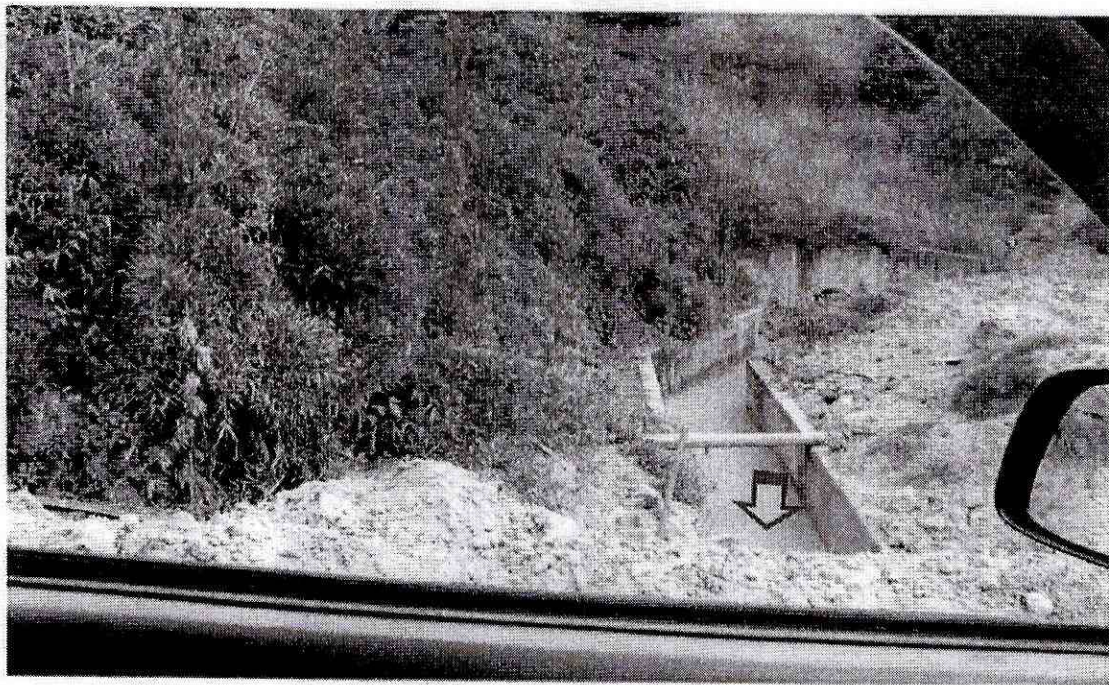
Obstrucción de infraestructura para drenaje de agua de la Planta Tratamiento El Troje

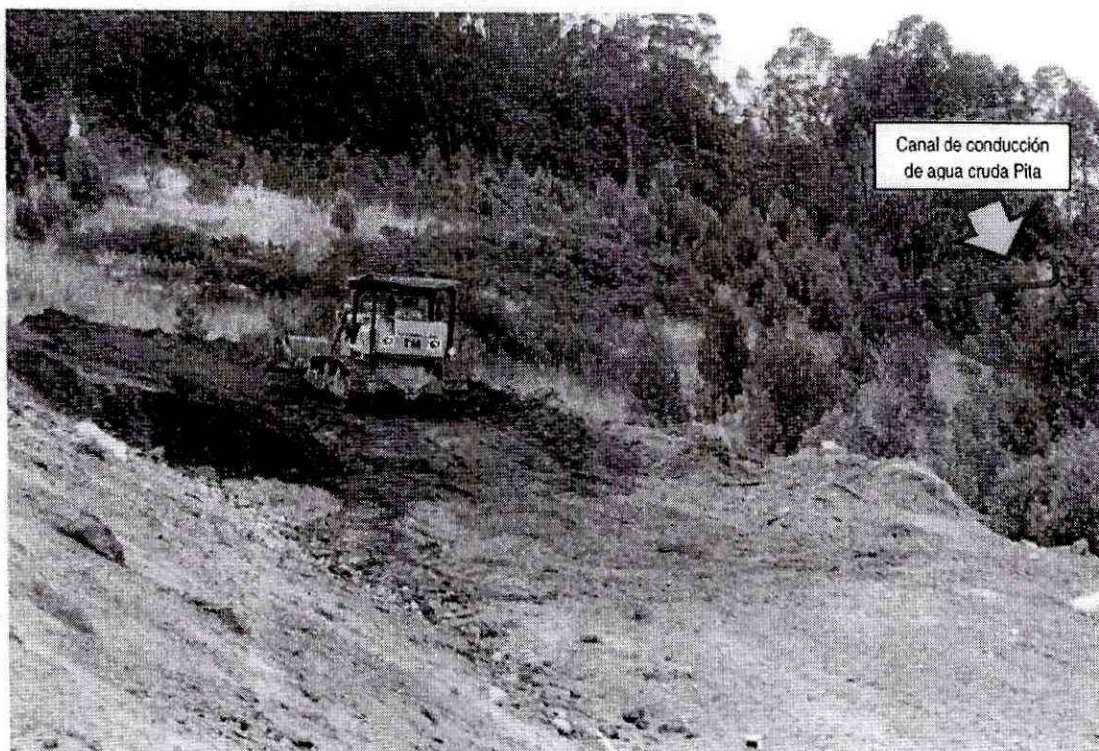
Obras de relleno de la Escombrera cercanas al Canal de conducción Pita.

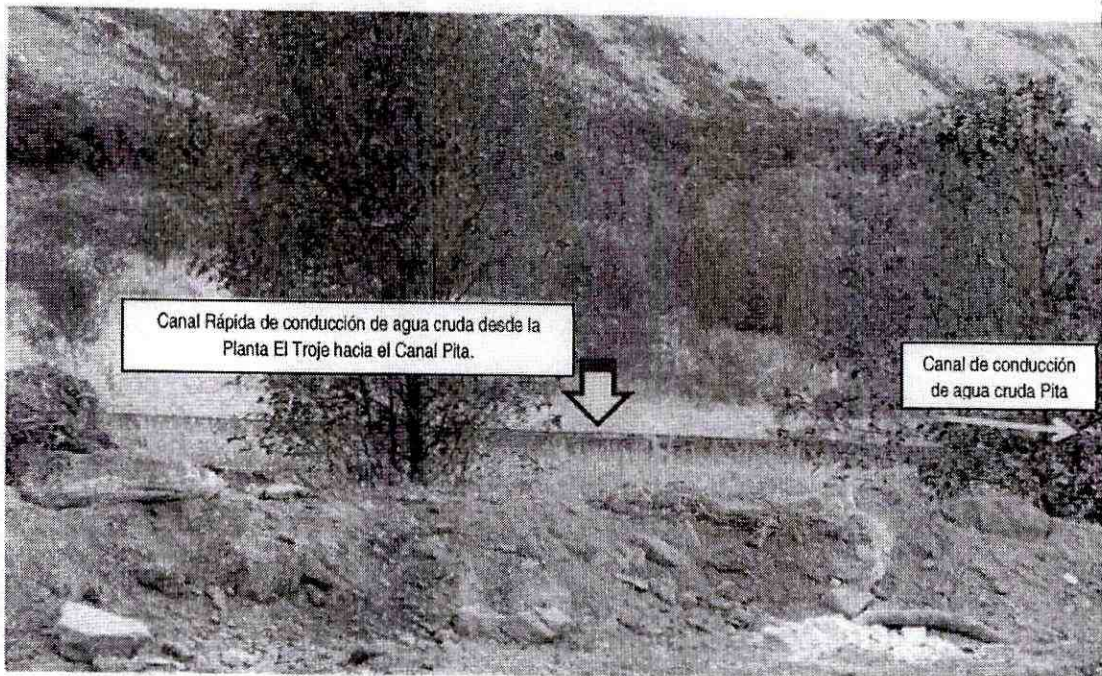
Material de relleno de la Escombrera cerca a canal de Rápida de conducción agua cruda hacia el canal Pita

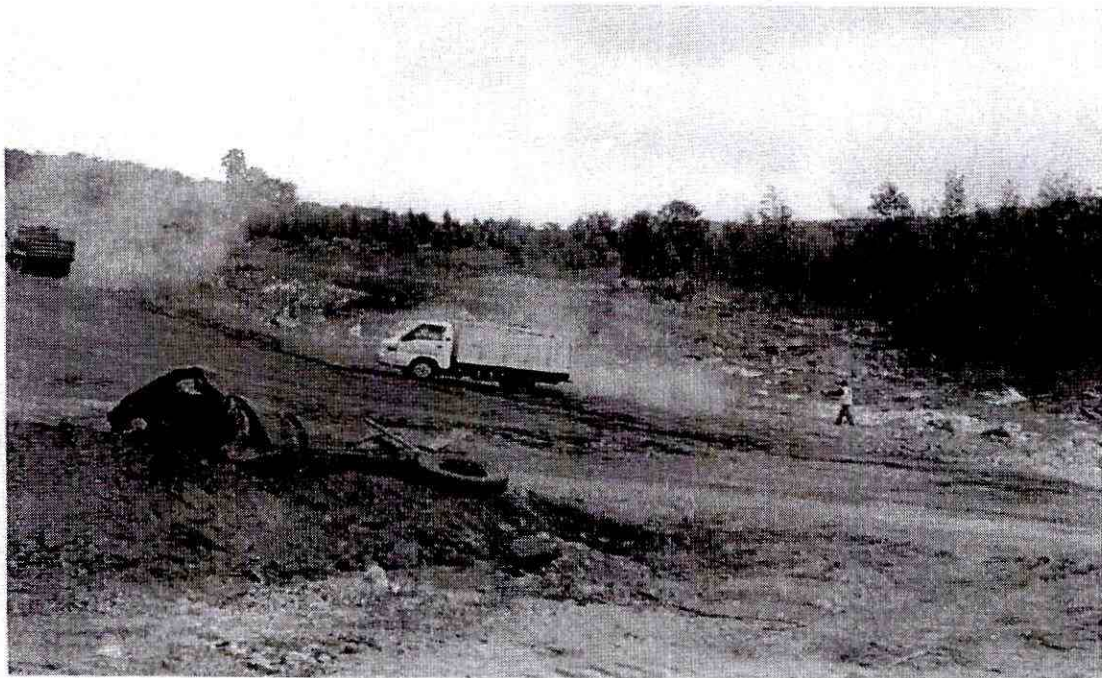
Se evidencia emisión de polvo, contaminando el área circundante y el agua del Canal de la Rápida. Se puede apreciar materiales no aptos para este tipo de Escombrera.

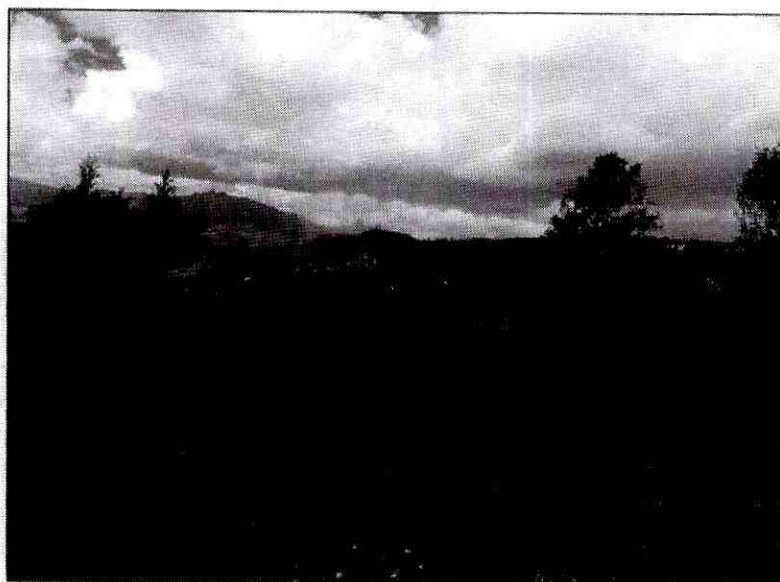
2. Actualmente el material de la escombrera en funcionamiento (Troje N°2) se encuentra aproximadamente a 15 metros de la rápida que la EPMAPS construyó para transportar parte del caudal de agua cruda del Sistema Mica-Quito Sur al canal del sistema Pita-Tambo.

3. El equipo técnico del Plan de Seguridad del Agua recomienda que de manera urgente se realicen las gestiones ante las autoridades competentes para suspender de manera definitiva el funcionamiento de la escombrera El Troje N°2, teniendo como antecedente las gestiones realizadas por el personal del Departamento de Captaciones y Conducciones cuando lograron la paralización de la escombrera El Troje N°1.

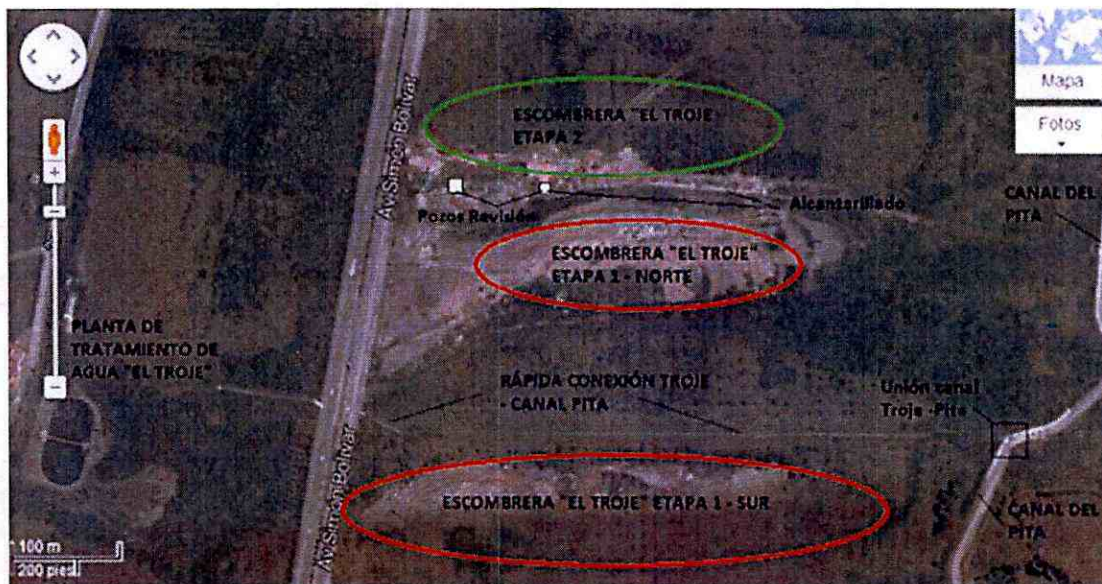
Gráfico No. 2 Escombrera "El Troje" en sus Etapas 1 y 2 y obras de infraestructura de la EPMAPS

La Etapa 1 denominada El Troje 1, cuenta con 2 plataformas (norte y sur) que se encuentran ya culminadas. Tal y como se observa en el Gráfico N° 2, entre los trabajos de la escombrera de la Etapa 2 y la plataforma norte de la Etapa 1 se encuentra la infraestructura de un alcantarillado y pozos de revisión, de propiedad de la EPMMOP, que drenan las aguas de la Avenida Simón Bolívar y una pequeña cuenca aguas arriba. Esta infraestructura garantiza la estabilidad de las plataformas construidas y evitan que estas no se vean socavadas por lluvias intensas, y consecuentemente no generen aluviones que afecten el canal del Pita.

Como se puede observar en los gráficos anteriores, el canal del Sistema Pita –Puengasí se encuentra en el sector oriental de las escombreras. Las obras de drenaje existentes entre la escombrera del Troje Etapa 2 contribuyen a disminuir el riesgo de contaminación y posibles afectaciones por aluviones sobre el canal del Pita.

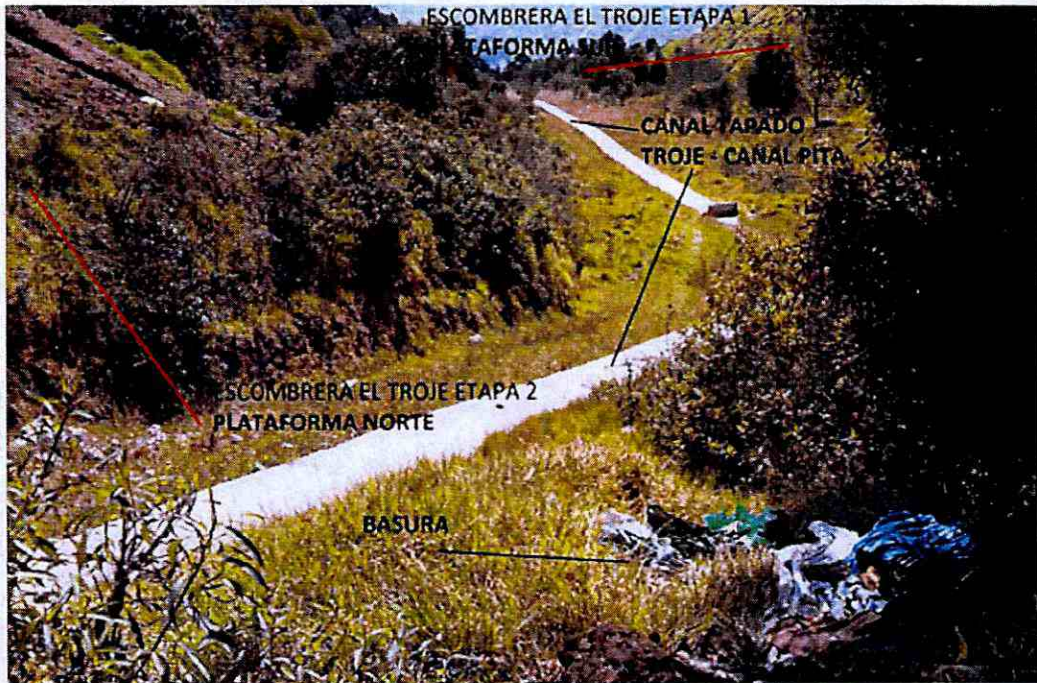
Gráfico No. 3 Escombrera "El Troje" en sus Etapas 1 y 2 y obras de infraestructura de la EPMAPS

El canal que trasvasa agua de la Planta del Troje al canal del Pita, se encuentra entre la plataforma sur y norte de la escombrera del Troje Etapa 1 (Ver Gráfico N° 2 y Gráfico N°3). A pesar de ser una escombrera ya cerrada, existen muchos pasivos ambientales en las mismas, por lo que se sugiere que se haga una remediación ambiental, que evite el riesgo de contaminación del agua cruda. Lo anterior se pudo verificar en una inspección in situ, donde agua, posiblemente proveniente de una filtración del propio canal, se convierte en un flujo de agua que atraviesa los terrenos aledaños a la escombrera, corre el riesgo de contaminarse y que nuevamente vuelve al propia canal, infiltrándose entre las losetas de protección colocadas. (Ver Gráfico N°4)

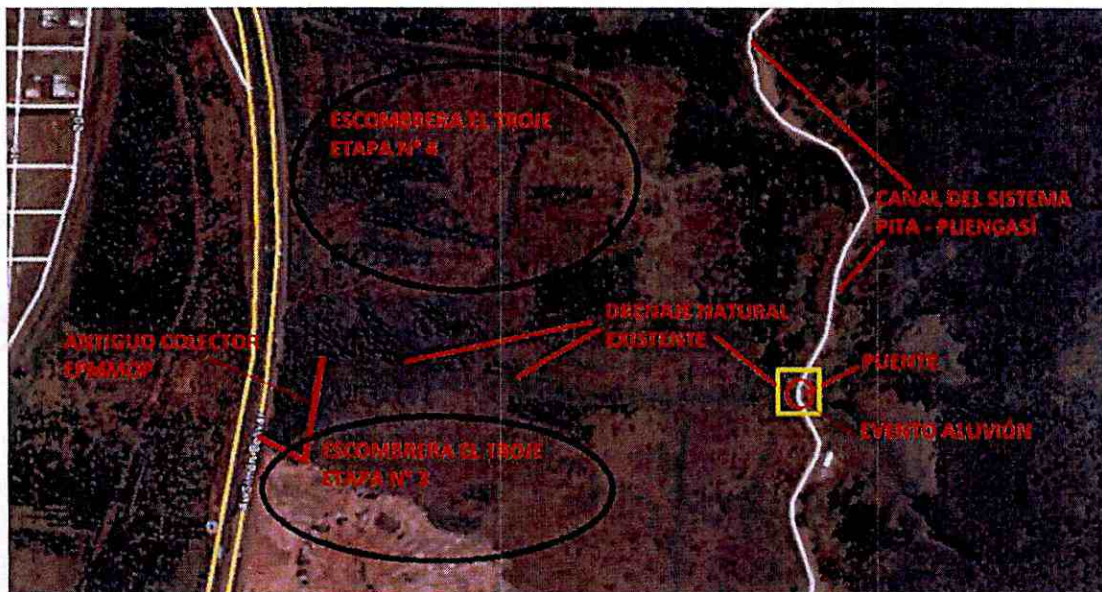
Gráfico No. 5 Escombrera "El Troje" Etapas 3 y 4 y obras de infraestructura (EPMAPS y EPMMOP)

Como se observa en el Gráfico N°5, entre estas dos plataformas existe un colector de propiedad de la EPMMOP, que recoge aguas del drenaje de la Avenida Simón Bolívar y las entrega a una quebrada, un drenaje natural, que luego se conducen a través de una alcantarilla por debajo del Canal del Pita, justo en el sector donde atraviesa un puente.

La operación de las Escombreras Etapa 3 y 4, han comprometido el drenaje natural y crea la necesidad de la construcción un colector que permita drenar las aguas que se recogen de la micro-cuenca y la Av. Simón Bolívar. En el inicio de operaciones de esta escombrera no se contó con los canales de drenaje correspondientes, provocando que con una lluvia muy intensa se genere un flujo importante de agua y lodo que amenazaron a la mesa del camino de servicio del canal y una potencial contaminación de las aguas que transporta (Ver Gráficos No. 5 y 6).

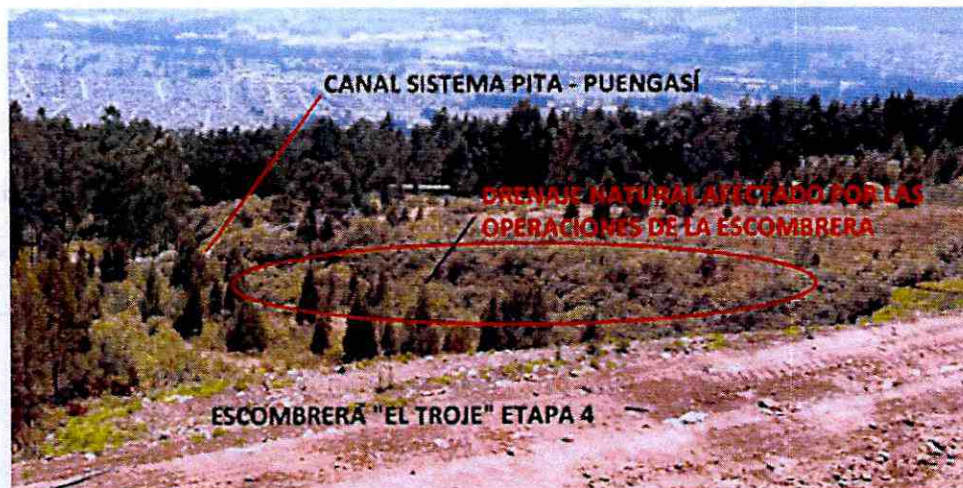
Corroborando lo anterior, de acuerdo con el operador de los Aliviaderos del Sistema Pita – Puengasí, Tancredo Rueda y el reporte del Jefe del Sistema, Marco Hidalgo, el 22 de Enero del presente se presentó un evento de un aluvión, provocado por la falta de drenaje de las escombreras, que debido a la gran cantidad de material arrastrado, generó la obstrucción de los drenajes naturales y provocó un taponamiento de la alcantarilla que pasa por debajo del canal del Sistema Pita. Este evento demuestra el riesgo al cual está expuesta la conducción del sistema Pita y la necesidad de contar con un colector que drene apropiadamente las aguas que se colectan en la zona.

Gráfico No. 6 Drenaje natural afectado por aluviones producidos desde la escombrera El Troje

Al momento las operaciones de las Escombrera Troje 3 y 4 taponan el drenaje natural existente entre las escombreras mismas, impidiendo el drenaje de la microcuenca y las aguas drenadas de la Av. Simón Bolívar. El contratista de la EMGIRS que gestiona la Escombrera N° 4, ha habilitado canales de drenaje emergentes (provisionales) para evitar un nuevo evento como el del 22 de Enero.

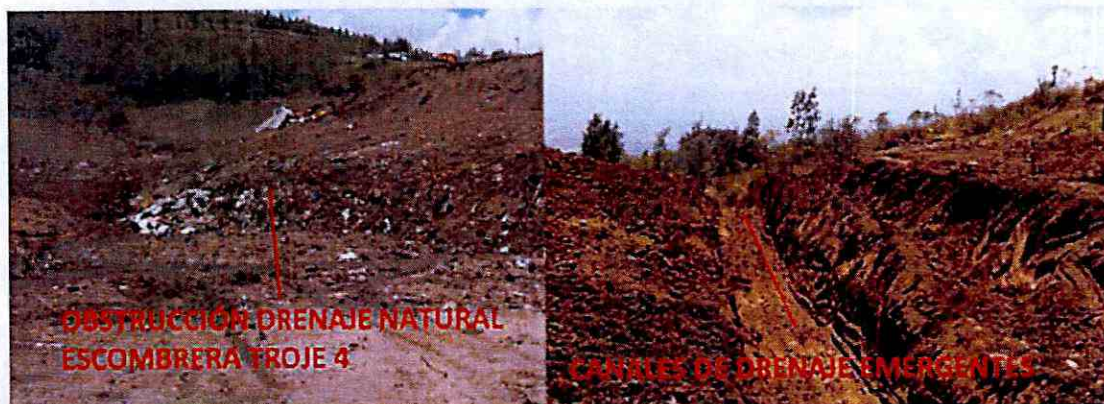
Gráfico No. 7 Drenaje natural afectado por aluviones producidos desde la escombrera El Troje

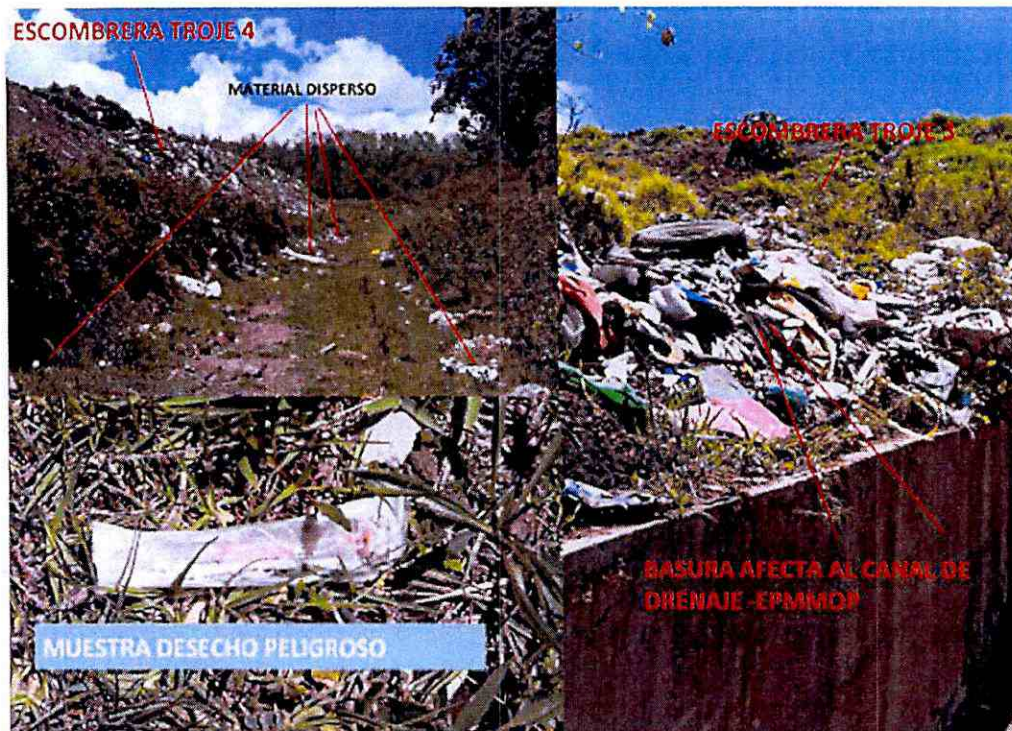
Este riesgo está en aumento debido a la falta de manejo adecuado de las escombreras que además de material de construcción, contienen evidencias de materiales altamente contaminantes (Ver Gráfico No. 8), que sumado al contexto anteriormente descrito de falta de un drenaje adecuado, generan un riesgo importante al sistema del Pita – Puengasí.

Gráfico No. 8 Manejo de desechos sólidos encontrado en las Escombreras

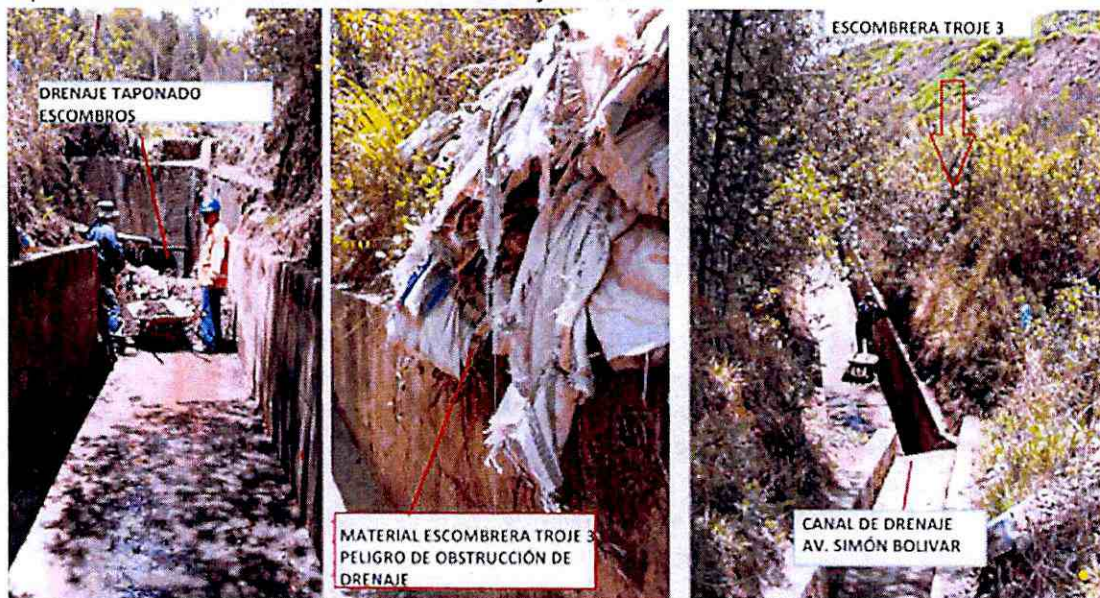
Como se observa en el Gráfico No.9, la Escombrera Etapa 3 gestionada por la EPMMOP, todavía recibe material que no es gestionado de manera adecuada y puede ocasionar un taponamiento en la infraestructura de drenaje existente.

Gráfico No. 9 Problemas en Escombrera 3, gestionada por la EPMMOP.

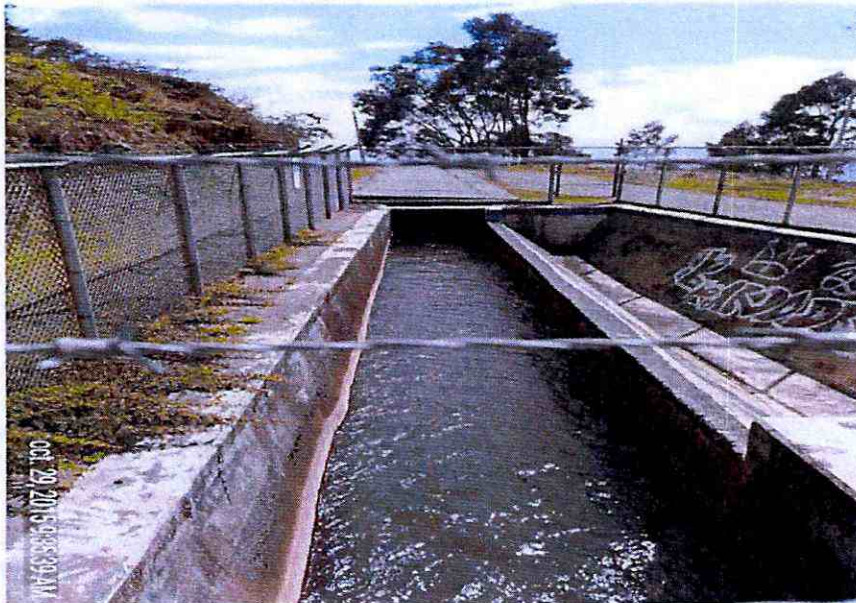
Foto 1

La toma de muestra se la realizó en el aliviadero 12 (foto 1), se encuentra protegida por malla, en la parte alta de ella continúa por alambre de púas, vulnerabilidad alta de contaminación por factores antrópicos del área circundante, por escorrentía en la parte alta del aliviadero.

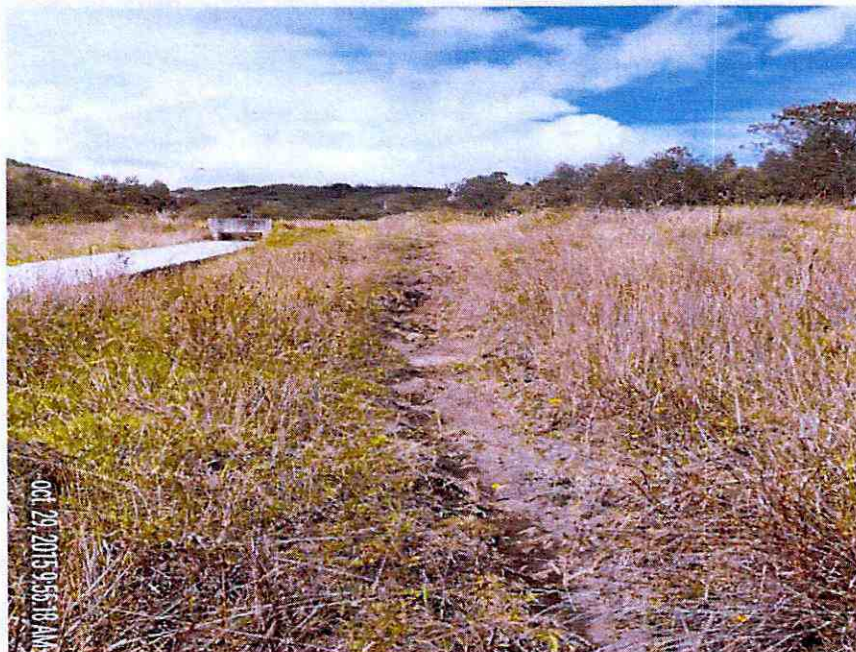
Foto 2.

Como se observa en la foto 2 en el margen derecho hacia la vía Simón Bolívar se evidencia camino realizado por carrera de agua en época de lluvia.

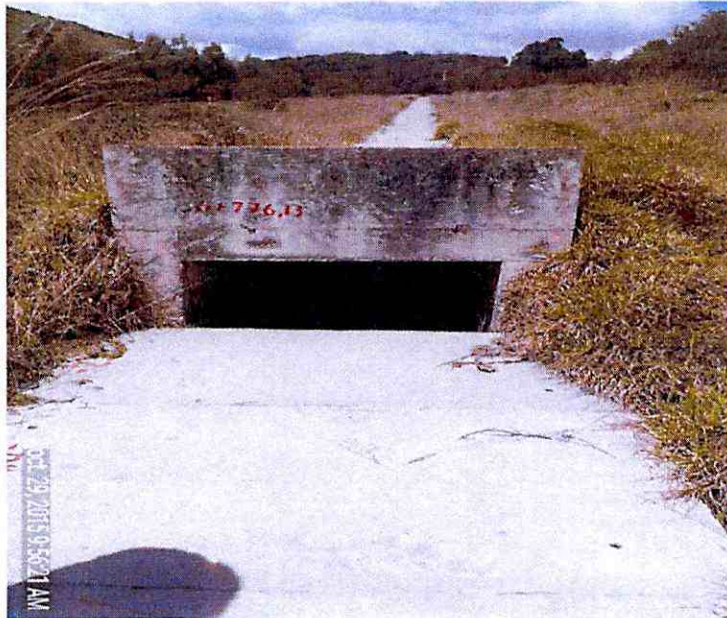
Foto 3.

En la foto 3 se observa sitio vulnerable de contaminación en la estructura del canal del Troje.

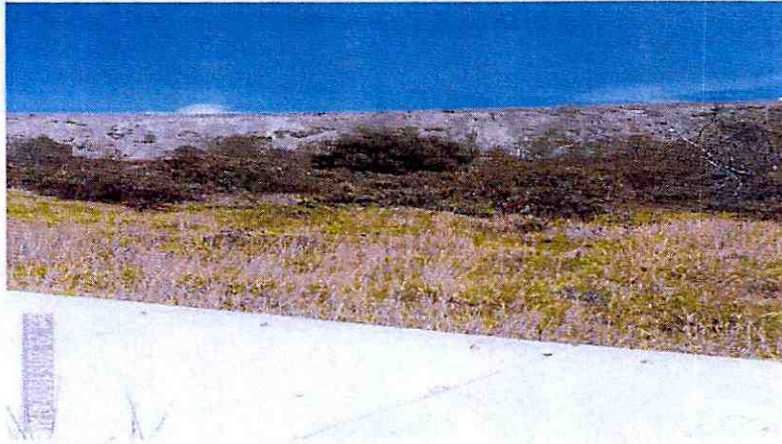
Foto 5.

En el margen derecho al canal del Troje (planta de tratamiento de agua potable el Troje) hacia la vía Simón Bolívar se observa la pantalla 2 de la escombrera del Troje (foto 5).

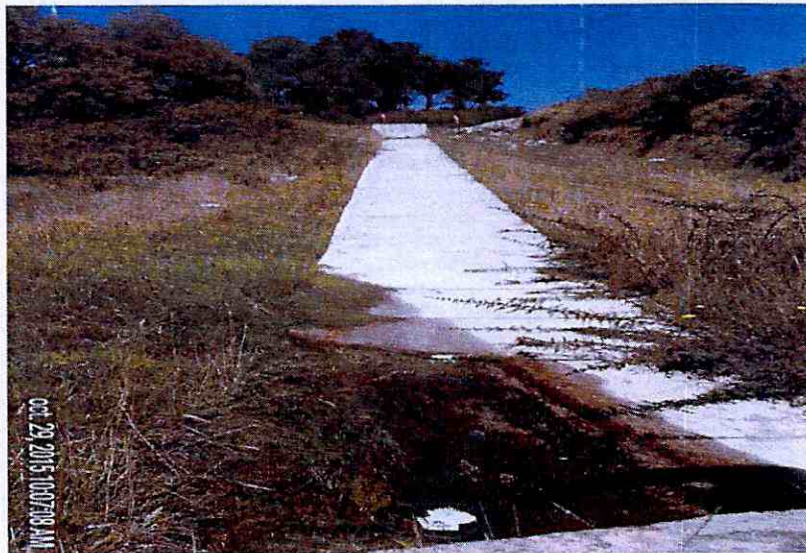
Foto 6.

En el canal del Troje a pocos metros de la vía Simón Bolívar se observa que en la pared lateral izquierda hay fuga de agua que luego reingresa de nuevo al canal, sitio vulnerable de contaminación (foto 6).

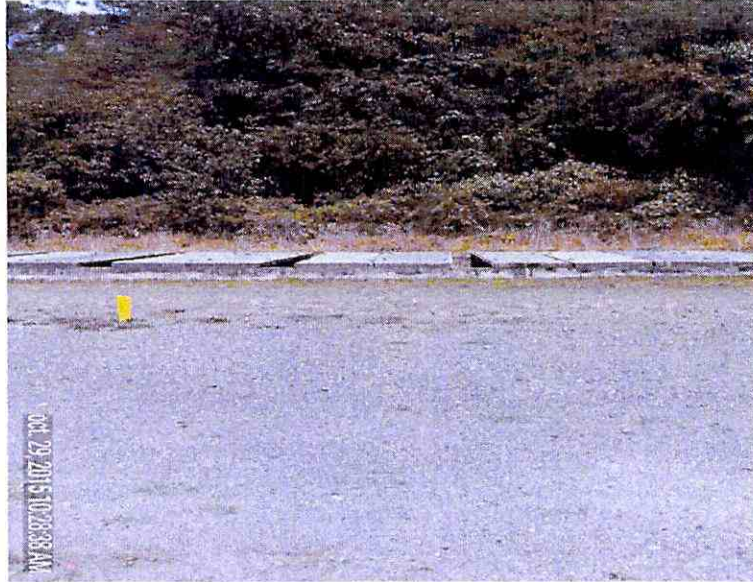
Foto 7.

Sitio de toma de muestra de agua, existe espacios en el canal abiertos, produciendo vulnerabilidad de contaminación (foto 7).

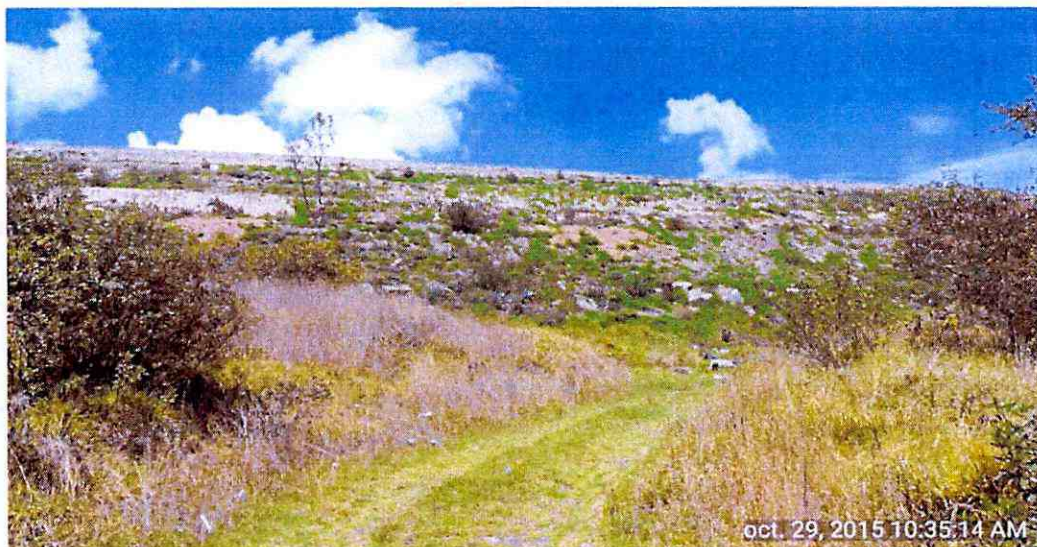
Foto 8.

En la foto 8 se observa la pantalla 3 de la escombrera el Troje.

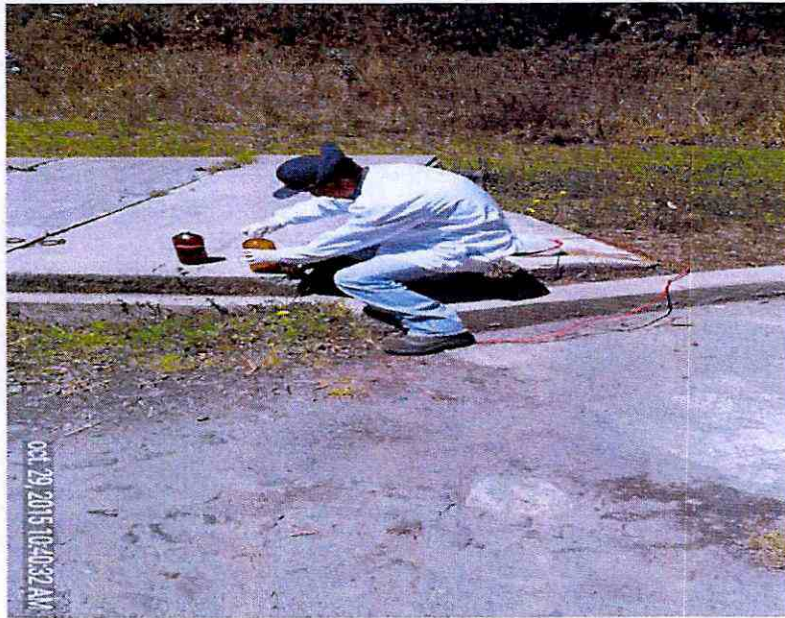
Foto 9

Toma de muestra en el canal del Pita cerca del aliviadero 16, existe un espacio en el canal, lo cual produce vulnerabilidad de contaminación, foto 9.

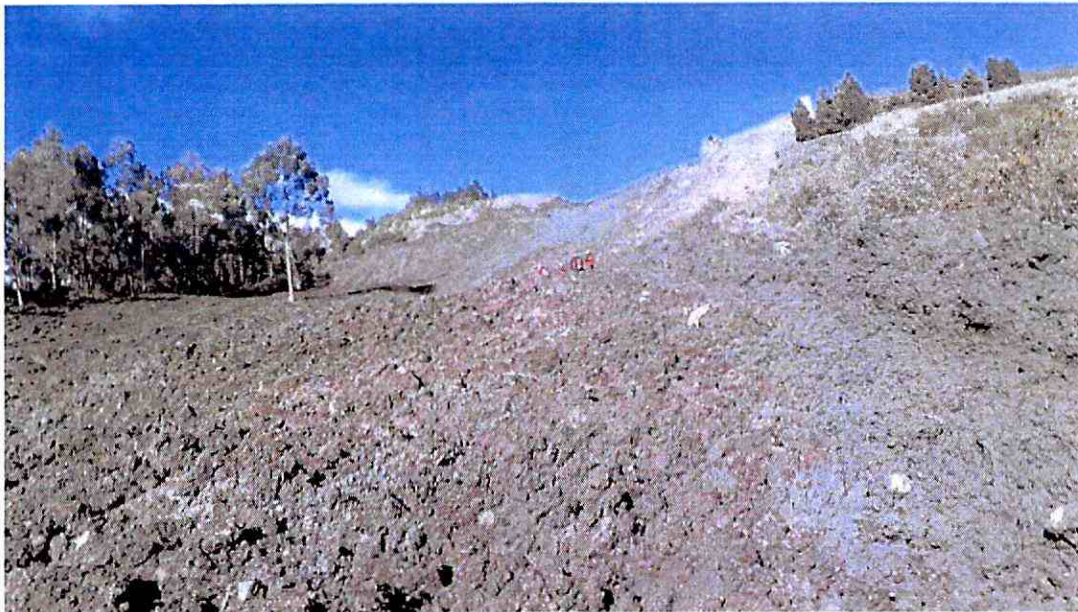
El día 6 de diciembre alrededor de las 00h00 se produjo un deslizamiento de tierra de aproximadamente 150.000 m³ sobre el canal del Sistema Pita en el sector de la escombrera El Troje provocando el taponamiento de 300 m. de canal y parcial destrucción de las paredes de terrocemento (17m.).

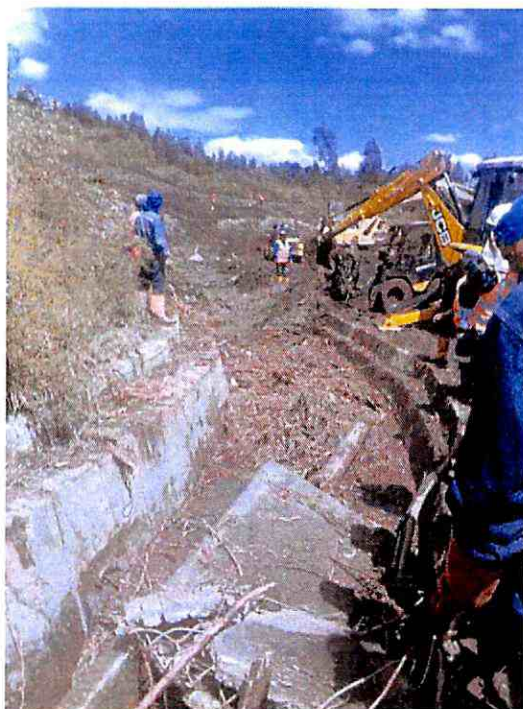
En la mañana del 6 de diciembre se contó con maquinaria de la EMGIRS, EPMMOP, Secretaria de Riesgos y de la EPMAPS, la cual comenzó su trabajo de desalojo del material producto del deslave y limpieza del canal, lo cual se realizó hasta la medianoche.

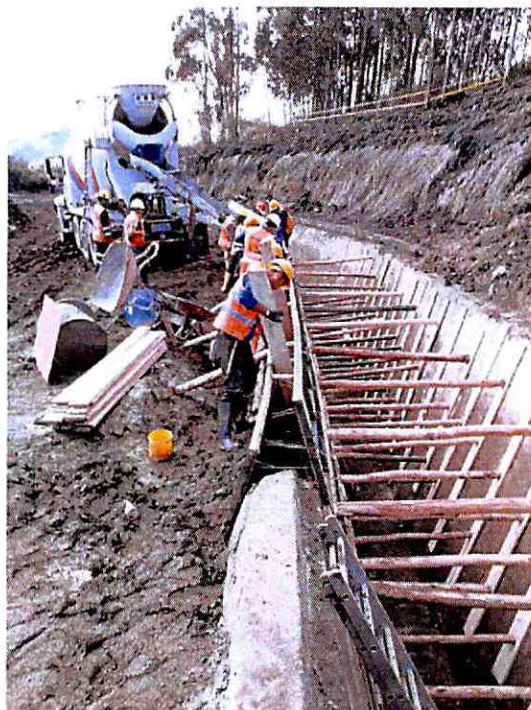
Posteriormente se realizó el encofrado y fundido de las paredes del canal que se vieron afectadas, terminando este trabajo alrededor de las 12h00 del día 7.

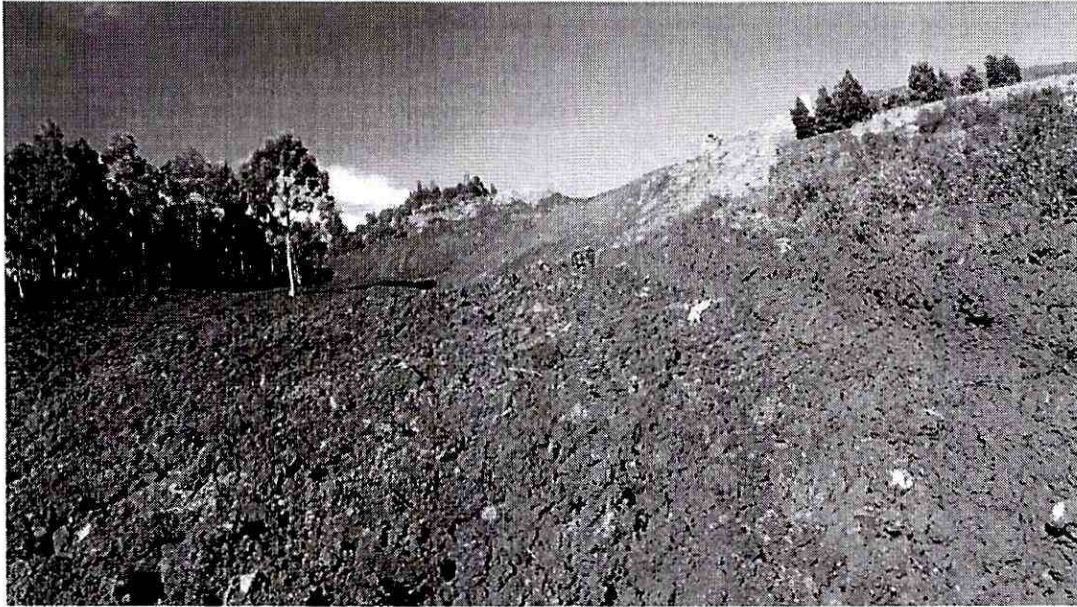
Fotografía 1. Sitio del deslizamiento de tierras de la escombrera sobre el canal del Pita.
