**QUITO**  
ALCALDÍA

Doctor  
Pedro Freire López  
**PRESIDENTE DE LA COMISIÓN ESPECIAL EL TROJE**  
Presente.-

**Asunto:** Respuesta al Oficio No. SGC- 0354  
Acciones efectuadas con ocasión al evento suscitado en el Troje 4.

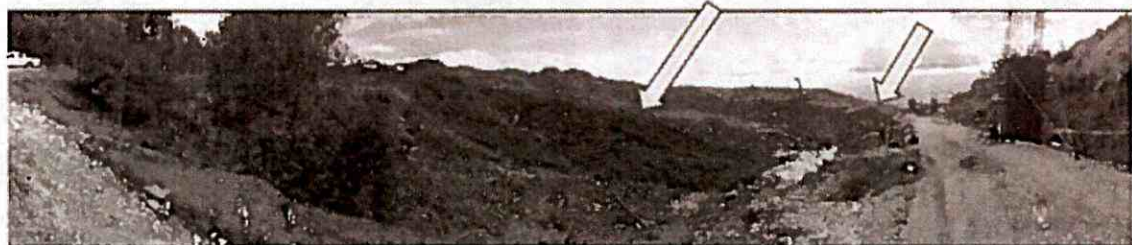
Bermas para estabilización del talud y construcción de colector para manejo de aguas superficiales provenientes de la Av. Simón Bolívar.

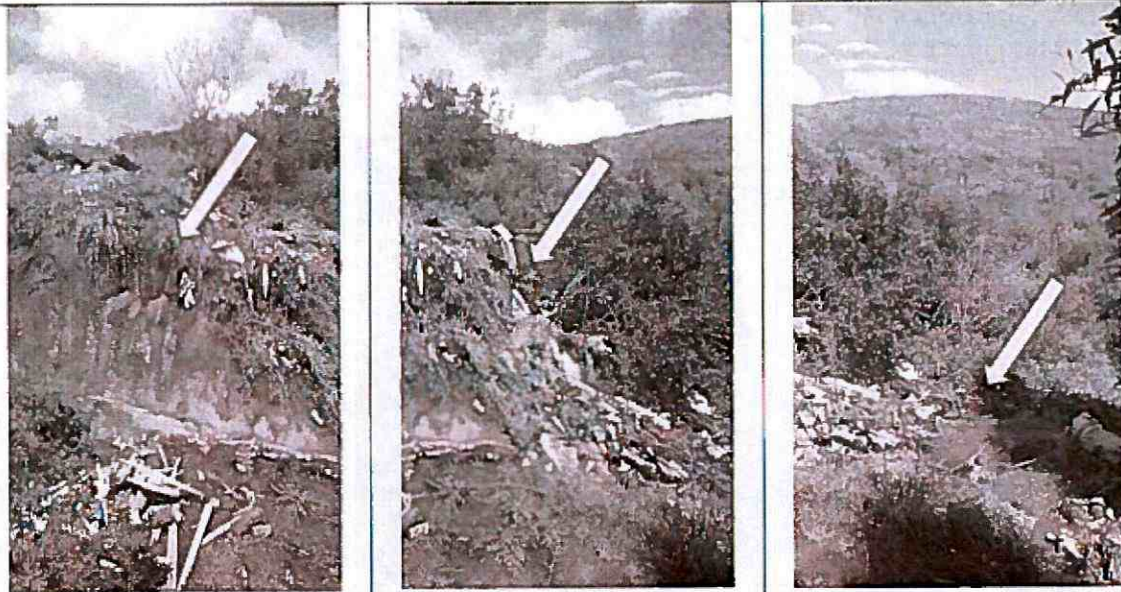
Material fangoso en continuo movimiento, desprendimiento al estar saturado y flujos de lodo que descienden por la pendiente.

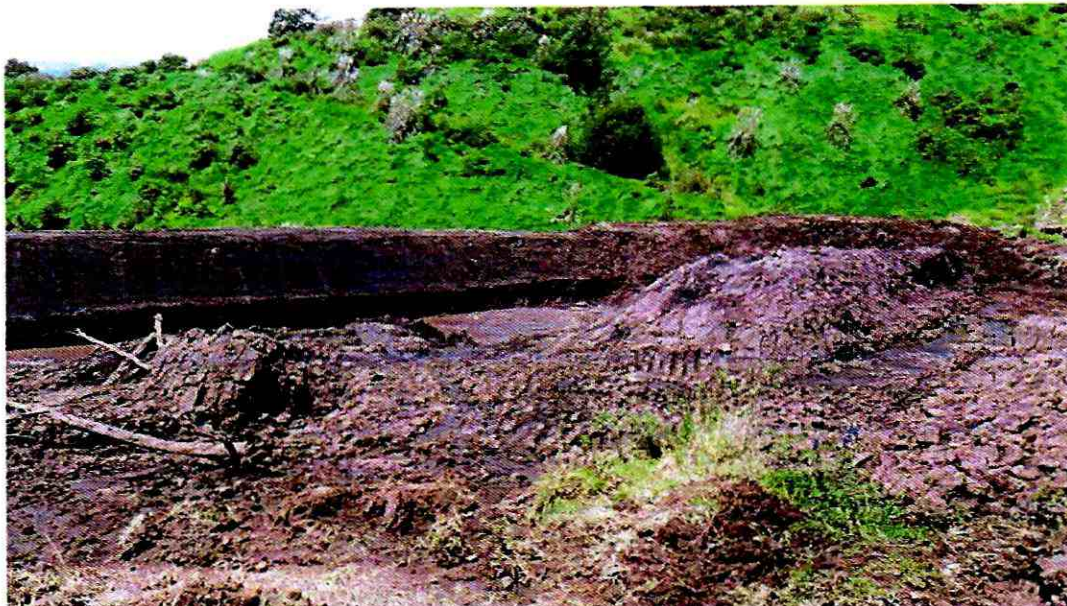
**CONSTRUCCIÓN DE DIQUE DE CONTENCIÓN Y CUBETO**

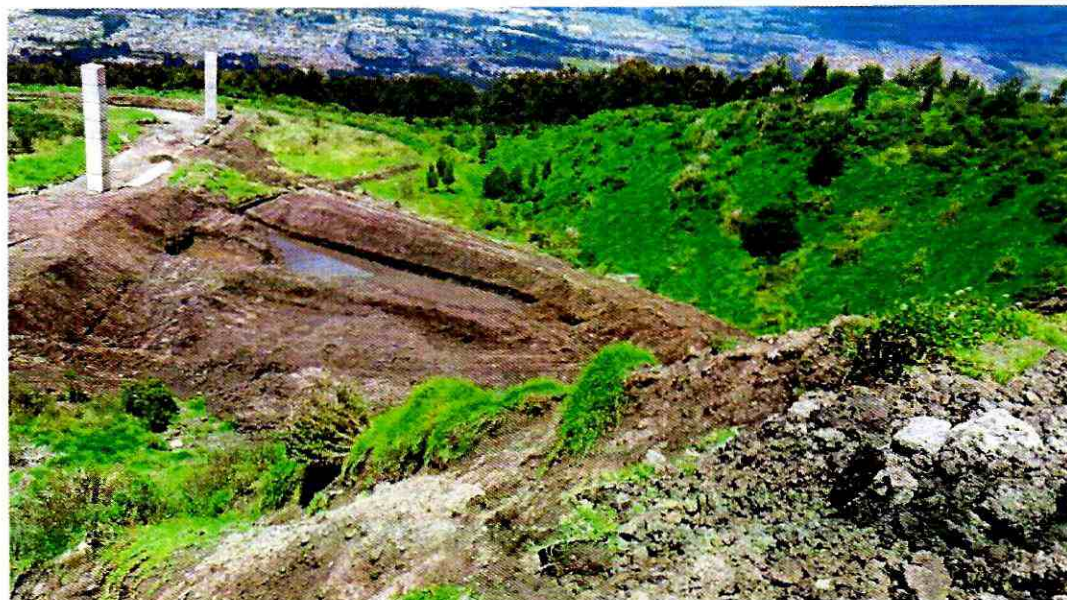
**CUBETO CONSTRUIDO PARA RECEPCIÓN DE LODOS DEL METRO.**

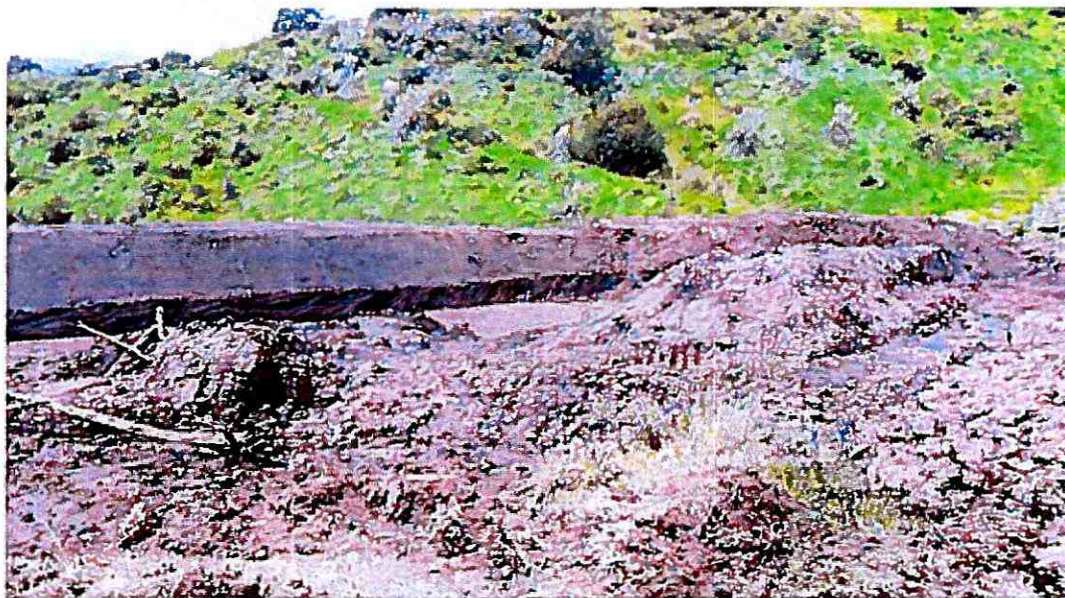
**CONSTRUCCIÓN DE DIQUE DE CONTENCIÓN Y CUBETO**

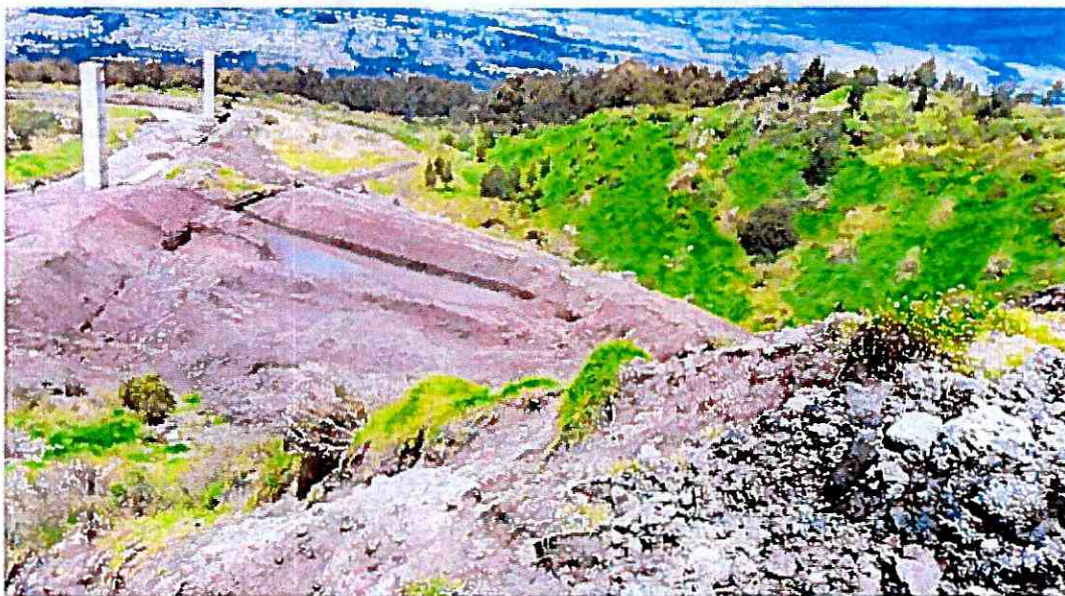
**CUBETO CONSTRUIDO PARA RECEPCIÓN DE LODOS DEL METRO.**

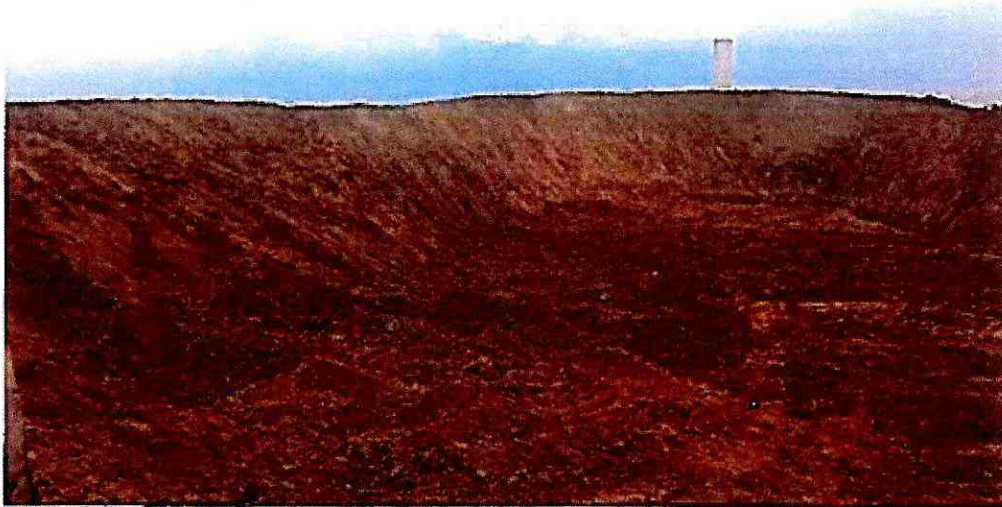
**CONSTRUCCIÓN CUBETO Y DIQUE LINDERO SUR**

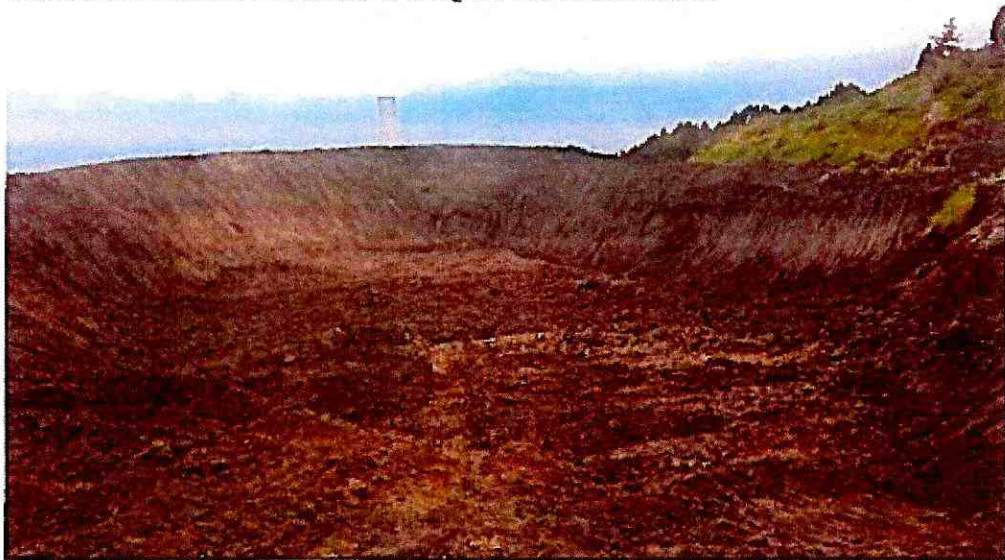
**CONSTRUCCIÓN CUBETO Y DIQUE DE CONTENCIÓN PARA CONTENER  
DESLIZAMIENTO TROJE 3**

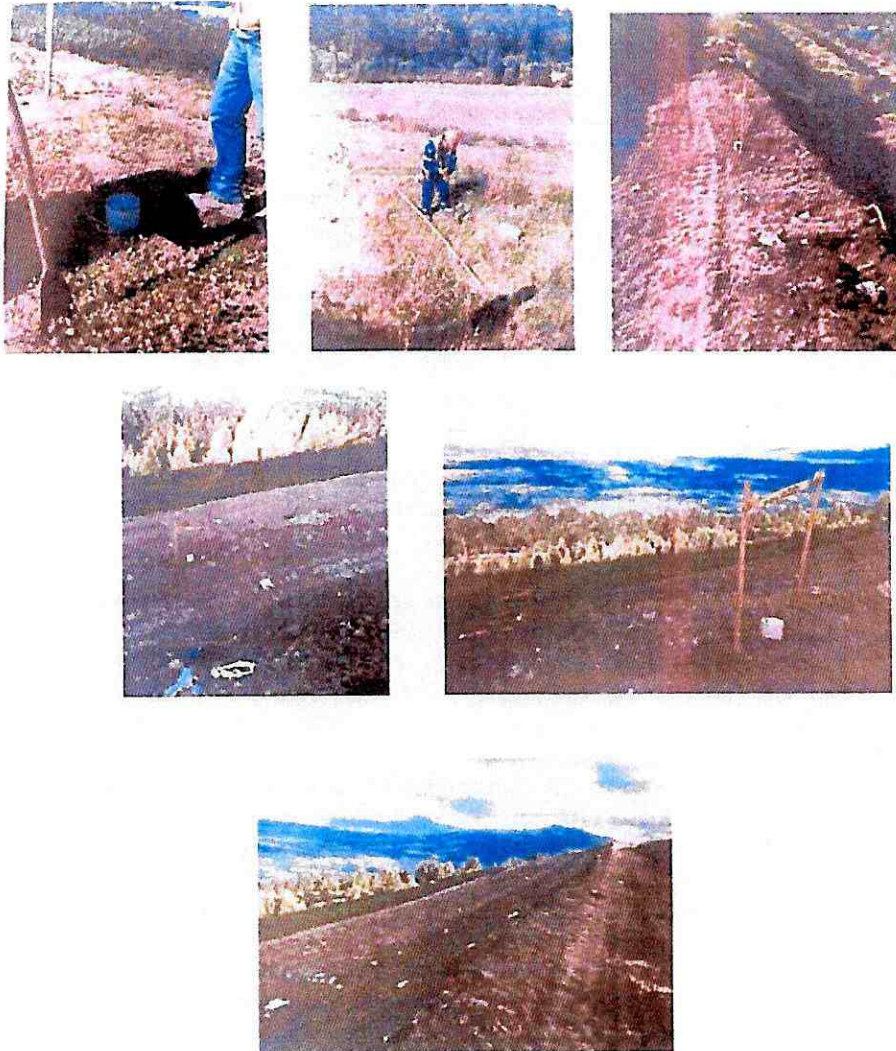
Figura 3: Fotografías de testigos

Por otra parte, se han hecho evaluaciones adicionales para comprobar la compactación adecuada en capas no mayores a los 30cm valorando asentamientos obtenidos de 27 testigos (mojones de hormigón), donde no sobrepasan los 0.011 m de diferencia, como se muestra en estudio del Anexo corroborando lo mencionado por el plan de prevención y mitigación.

Dentro de este Anexo se presenta el listado de coordenadas y cotas de testigos en las cuales se evidencian modificaciones por asentamientos desde el primer levantamiento topográfico de testigos (4 de agosto de 2017), hasta el segundo levantamiento (4 de octubre); la EMGIRS EP evaluará de forma permanente y periódica en adelante los asentamientos para valoración técnica, a continuación en la figura 3 se incluye memoria fotográfica de los testigos tomados y un cuadro donde se detalla el listado de los desplazamientos entre las mediciones de coordenadas de los testigos de los últimos meses en Escombrera el Troje 4, Fase I y Fase II.

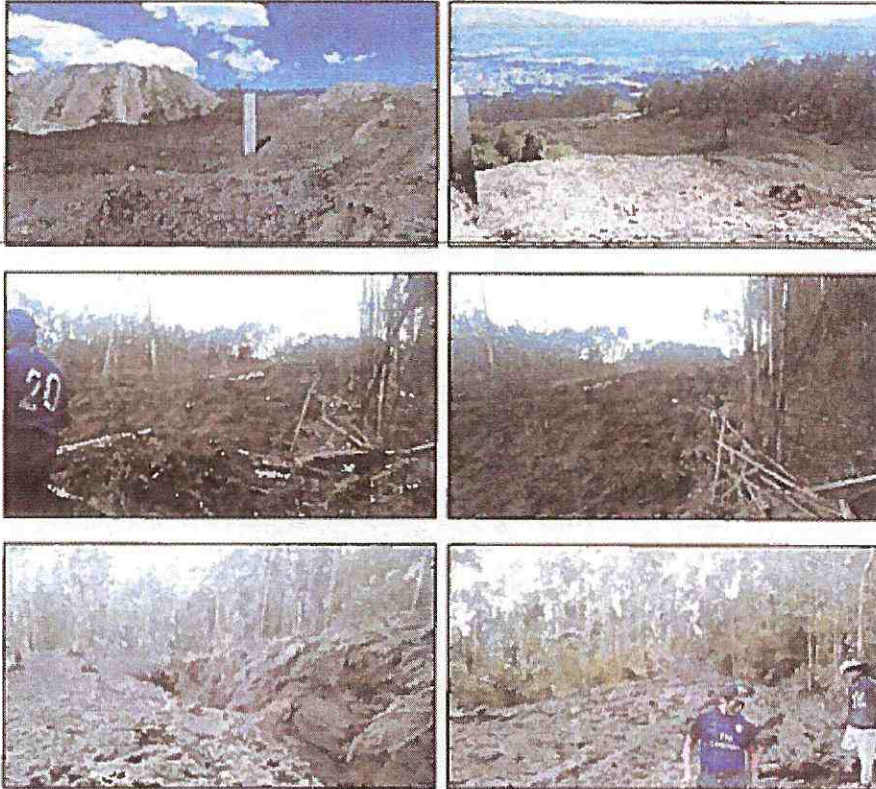
7.1 Características del flujo de lodo:

- Posterior al evento suscitado se procedió a realizar una evaluación del movimiento reconociendo rasgos de inestabilidad tales como: agua represada, material con alto grado de saturación y grietas de tracción en la cabecera y pie del depósito, cabe mencionar además que el material reconocido tiene una característica "inestable" por lo que podría re movilizarse y seguir ladera abajo hasta disipar la energía en su totalidad (**Foto 7.4**).

- Se debe realizar un monitoreo de grietas de tracción y material de depósito para evidenciar algún movimiento del terreno, sea esto apertura de grietas o movimiento ladera abajo del mismo.

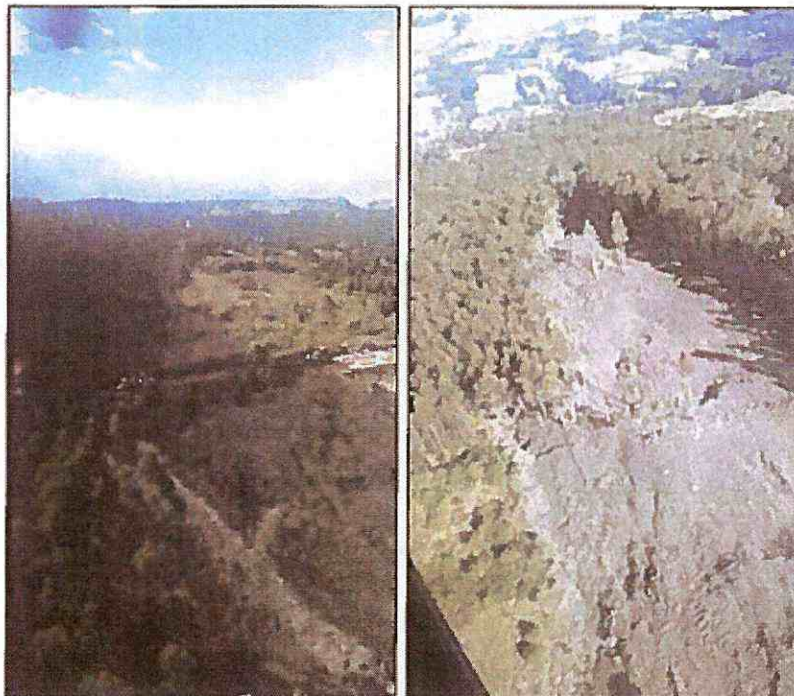
7.2 Características del flujo de lodo:

represada, material con alto grado de saturación y grietas de tracción en la cabecera y pie del depósito, cabe mencionar además que el material reconocido tiene una característica "inestable" por lo que podría re movilizarse y seguir ladera abajo hasta disipar la energía en su totalidad (Foto 7.4).

- Se debe realizar un monitoreo de grietas de tracción y material de depósito para evidenciar algún movimiento del terreno, sea esto apertura de grietas o movimiento ladera abajo del mismo.
