**ACTA RESOLUTIVA DE LA SESIÓN EXTRAORDINARIA DE LA COMISIÓN DE  
DESARROLLO PARROQUIAL  
EJE DE GOBERNABILIDAD E INSTITUCIONALIDAD  
JUEVES 6 DE JULIO DE 2017**

**1.- Presentación por parte de la Empresa Pública Metropolitana de Movilidad y Obras Públicas (EPMMOP) y la Administración Zonal Norte "Eugenio Espejo", referente al mantenimiento, plan de intervención y recuperación de la vía de acceso a Nayón desde la UDLA, en referencia a la información presentada en la sesión de la Comisión de Desarrollo Parroquial realizada el martes 23 de mayo de 2017.**

**PERFILADO Y RECONFIGURACIÓN DE  
TALUDES INESTABLES EN LA VÍA A  
NAYÓN**

**SECTOR MONTESERRÍN**

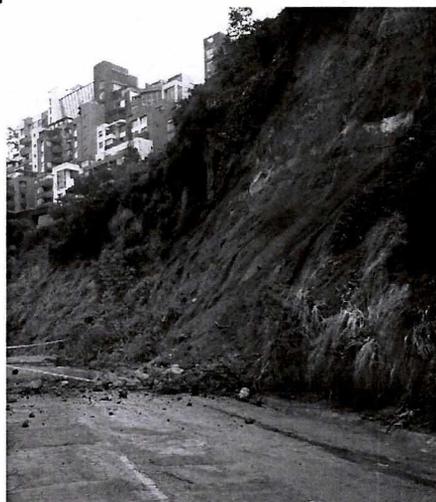
El pasado 19 de mayo se realizó una inspección en la vía Nayón debido a la presencia de una serie de deslizamientos de mediana y alta magnitud.

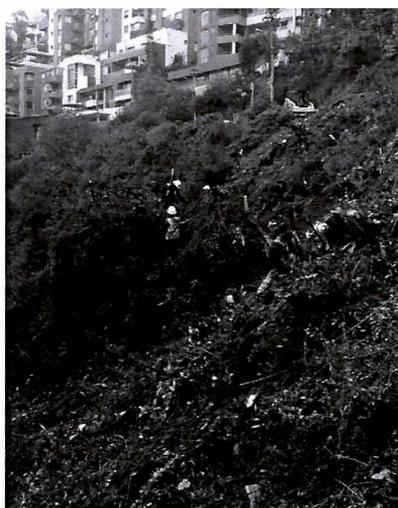
- Para precautelar la seguridad de los usuarios de esta vía se determinó conjuntamente con el Comité de Operaciones de Emergencia del Municipio de Quito COE, el cierre temporal de dicha vía.

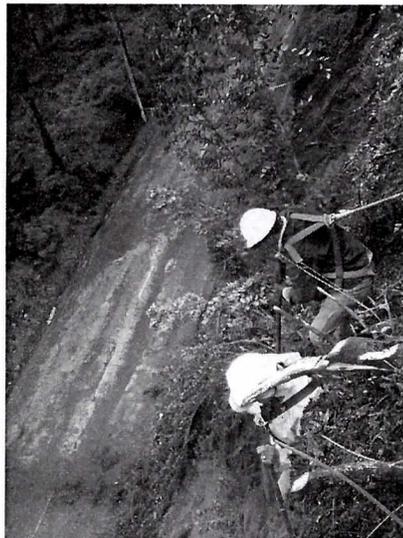
Se realizaron tareas de mitigación y reconfiguración de los taludes que presentaban un mayor grado de inestabilidad a lo largo de la vía Nayón.

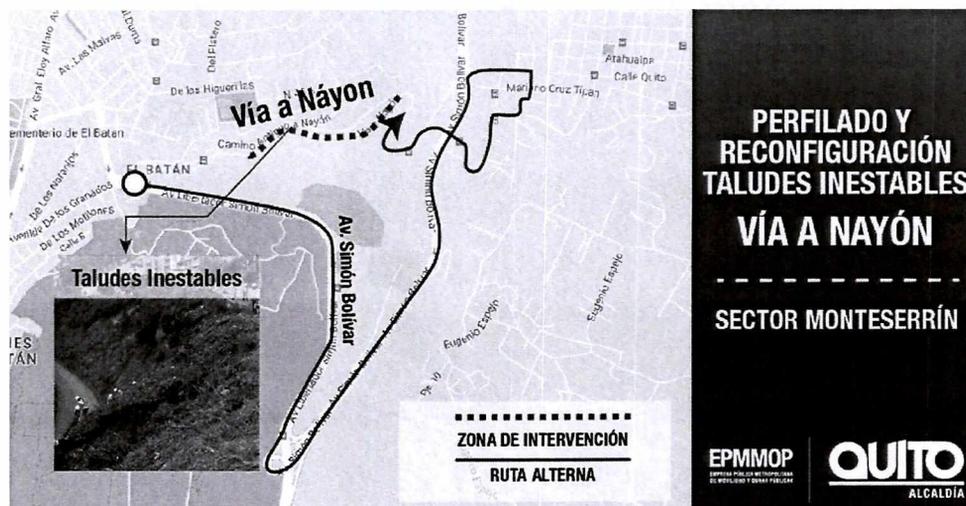
### TRAMO DE INTERVENCIÓN

Los trabajos se ejecutaron en dos fases

Perfilado de los taludes de mayor altura ( 5 y 7m)

Perfilado de los taludes de menor altura

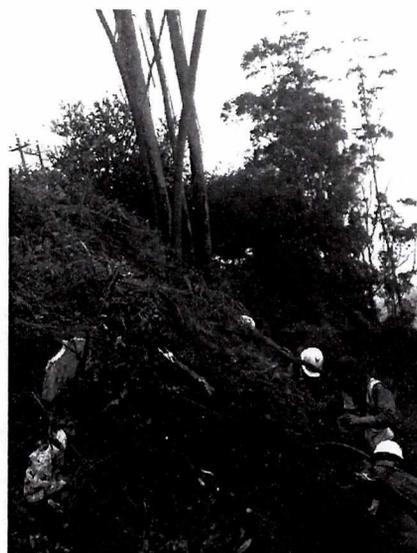
Los trabajos se enfocaron en la eliminación de capa vegetal en tramos inestables: corte de árboles y la limpieza de escombros y material suelto en la vía.

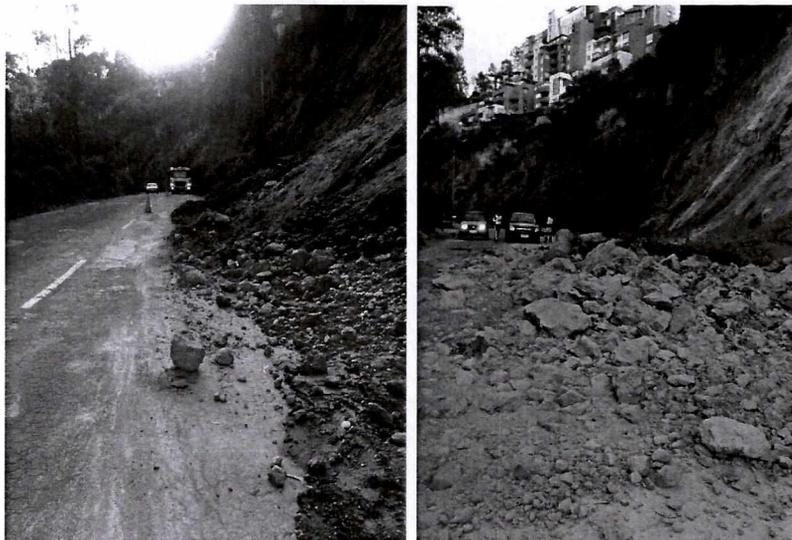
La Dirección de Estudios emitió el informe de mitigación por el problema generado por el desprendimiento de taludes, identificando causas y puntos críticos a ser intervenidos.

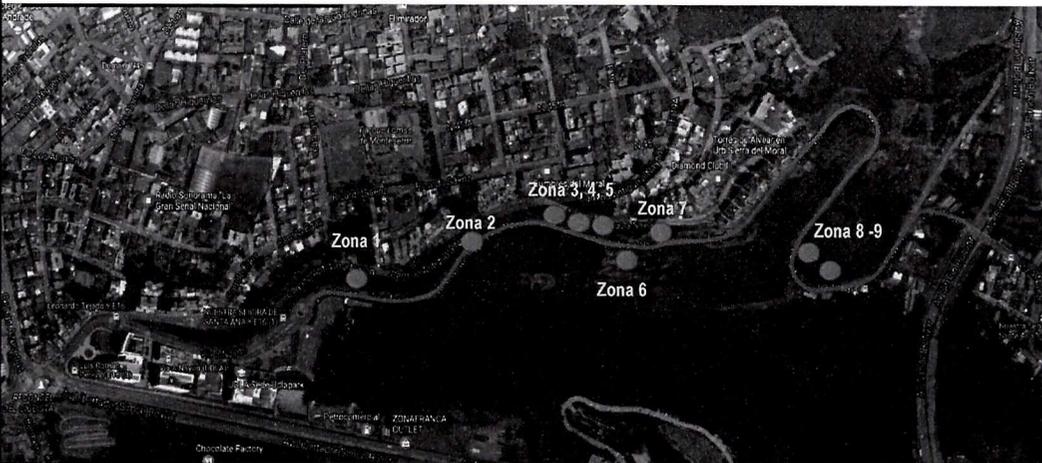
## ZONAS CRÍTICAS

**Ing. Carolina Rodríguez, Gerente de Obras Públicas de la Empresa Pública Metropolitana de Movilidad y Obras Públicas:** Indica que fueron identificadas 9 zonas críticas y que al momento se ha retirado todo tipo de peligro de la vía, la cual está aperturada desde ayer, se cumplió con los 21 días prometidos. Las zonas con mayor peligro fueron verificadas. No hay restricción de áreas, se está trabajando en un estudio para solución definitiva ya que esto fue una mitigación. Se realizaron pruebas para abrir la vía y que no existan problemas.

**Ing. Daniel Timpe, Emergencias de la Empresa Pública Metropolitana de Movilidad y Obras Públicas:** Informa sobre las pruebas realizadas con tanqueros de agua desde la zona 2 hasta la 7, la idea era sobre saturar estas zonas y ver el comportamiento, sin embargo los taludes siempre generan riesgo.

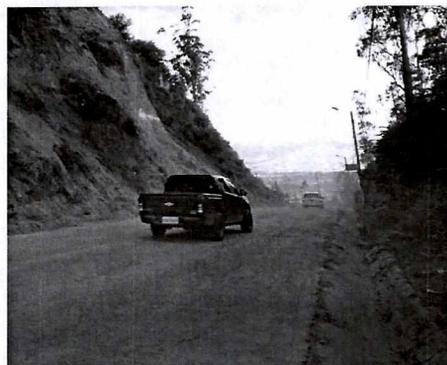
El pasado 5 de julio a 00h00 se abrió la vía Nayón a la circulación normal.

Se debe tomar en cuenta que la vía se abrió permanentemente y en sentido bi direccional, sin embargo la EPMMOP continuará realizando un monitoreo permanente de la vía.
