MUNICIPIO DEL DISTRITO METROPOLITANO DE QUITO

**PROYECTO
RESCATE ARQUEOLÓGICO DE LA ESTACIÓN DEL METRO SAN FRANCISCO, PROVINCIA DE
PICHINCHA, ECUADOR**

Informe Final

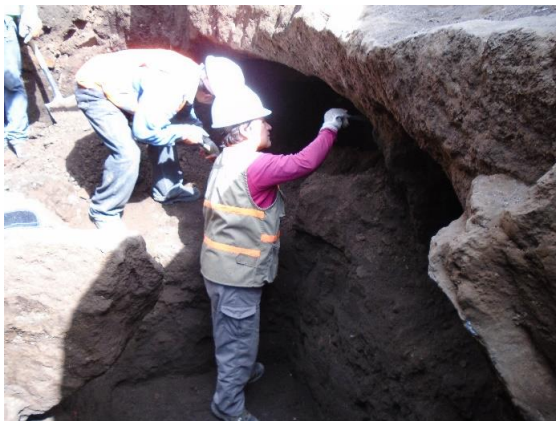
Foto 6. Segundo arco de acceso a bóveda, nótese que no existe la parte superior del mismo.

Los dos primeros arcos están fracturados e incompletos; mientras que, el último se encuentra completo y sin fracturas; éstos elementos y la bóveda llegan hasta los 3 m de profundidad (fotos 6 y 7).

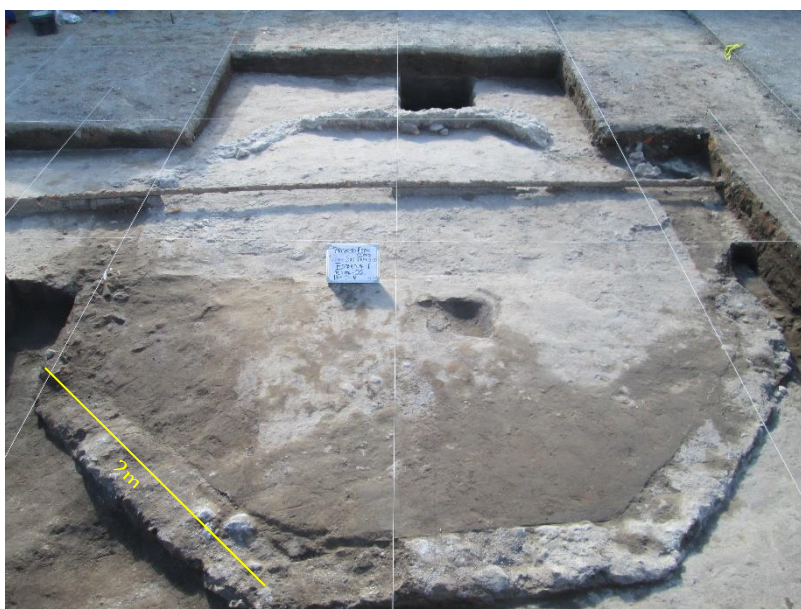
Foto 28 Anomalía 2, estructura octagonal

Su forma es octagonal, y al parecer correspondería a la base de una fuente. Los restos de la base fueron encontrados a partir de los 2834,168msnm (0,50m., bajo superficie), profundizándose hasta los 2834,598 m.s.n.m., (0,97m., b/s); la pared tiene un espesor que oscila entre los 0,30 y 0,40m. (foto 28)

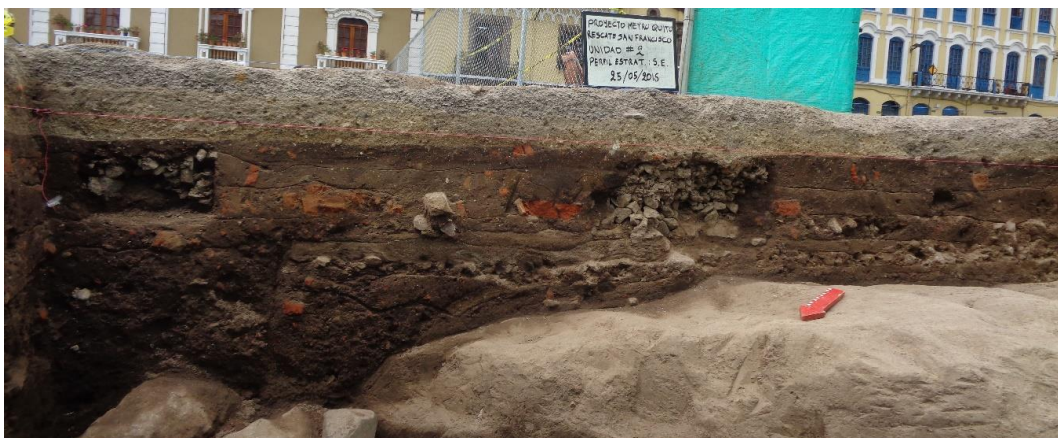
Foto 44 Unidad 2 Perfil Sur y matriz geológica – Cangahua (bajo flecha roja)

Matriz geológica, Cangahua, culturalmente estéril (foto 44).

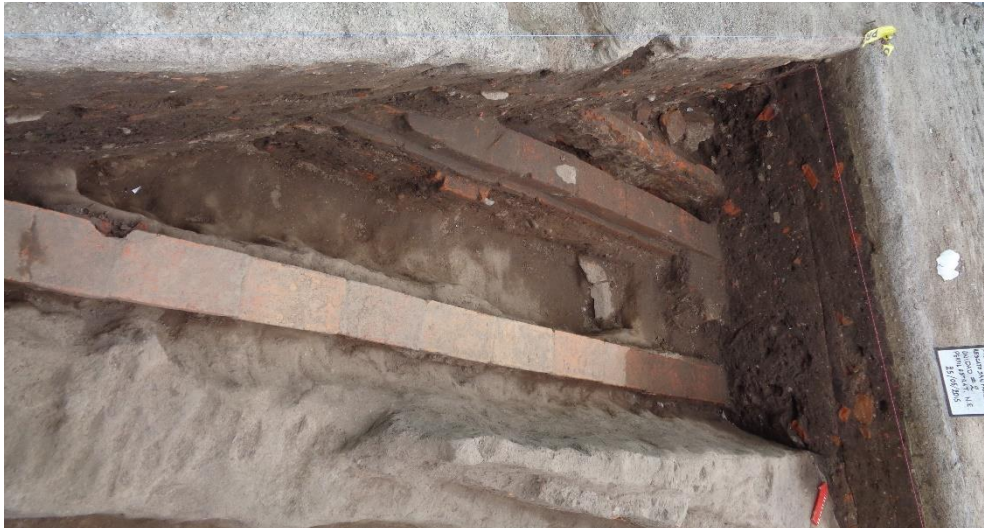
Foto 52 Unidad 2 conjunto 2, hileras 1, 2 y 3 de ladrillos

El sector Noreste está conformado por tres hileras de ladrillos, cada hilera está compuesta por varios niveles de ladrillos (foto 52).

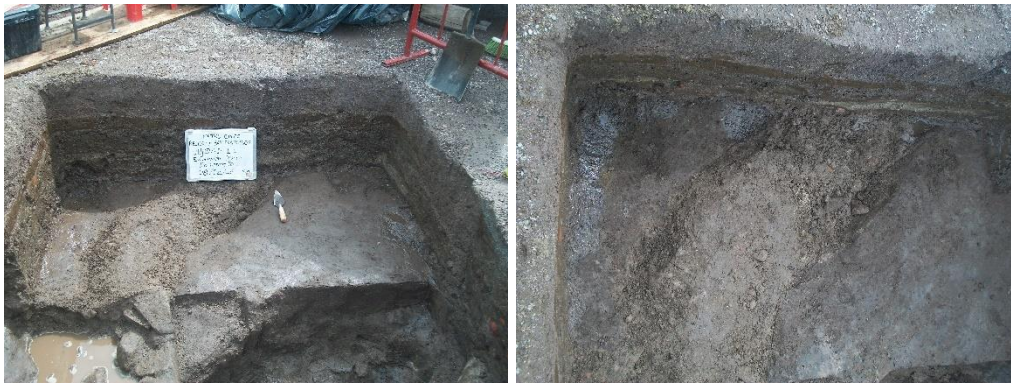
Fotos 65 y 66 detalle de basamento de piedra de forma octogonal

El base de piedra, expuesta luego de ampliar la unidad, permitiendo definir que ésta corta el Ev4 (ducto de ladrillo, fotos 65 y 66).

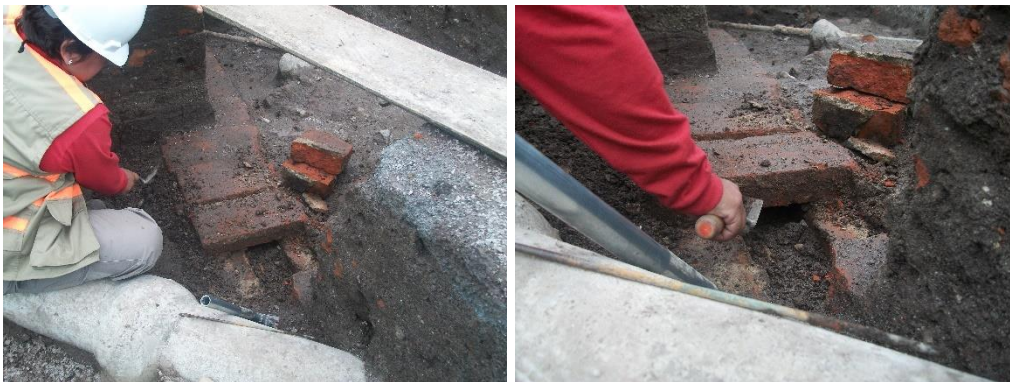
Foto 69 y70 Unidad 11 proceso de excavación del canal de ladrillos

Posteriormente se decidió hacer un corte de sección en el ducto cajón de ladrillos, confirmándose su forma cuadrangular, con ladrillo tendido en su base, las paredes laterales están formadas por dos ladrillos colocados de lado (ladrillo mide 0,19 x 0,10 x 0,15m.) y la tapa está conformada por hileras de ladrillos más grandes (0,35 x 0,19 x 0,12m.), dispuestos de manera transversal. El canal mide 0,12m., de ancho por 0,15m., de profundidad. El interior del canal estaba lleno de sedimento limoso (foto 69 y 70).

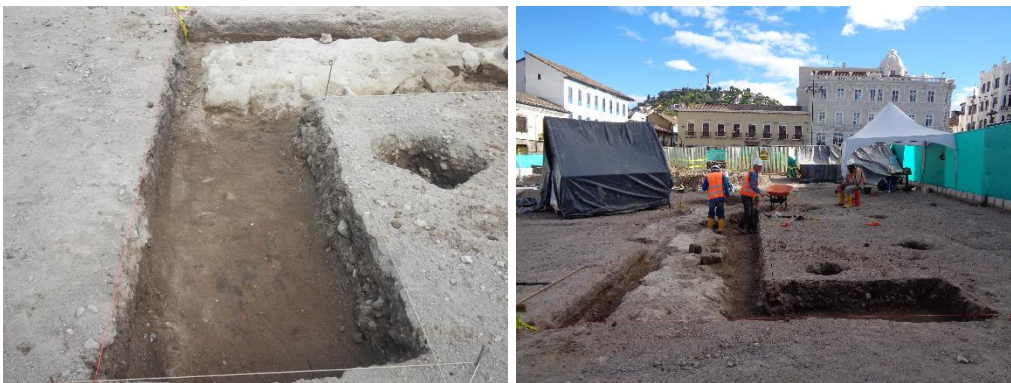
Foto 81 y 82 Unidad 20, Esquina NE, ausencia de basamento

El basamento lateral Norte no está, en su lugar se encontró un relleno de cascajo, se desconoce si sustituyeron esta parte de la estructura o si una vez que quedó en desuso, fue relleno con cascajo común para nivelar la puesta del nuevo piso que cubrió esta parte de la Plaza (foto 81 y 82).

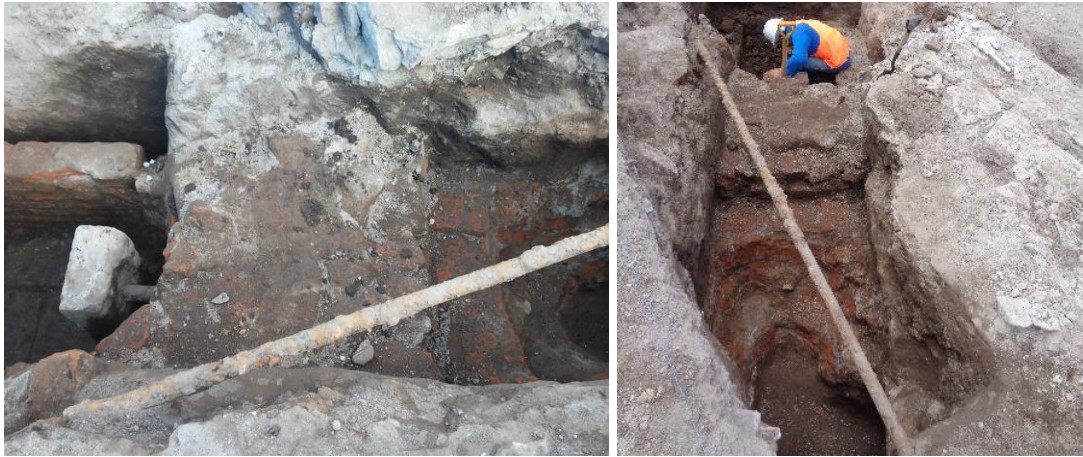
Foto 86 y 87 Unidad 20 Detalles de ducto matriz

Corresponde a una estructura formada por ladrillos, unidos sin orden aparente con mortero de cal y arena, debe tener una amplia longitud, pues se trata de un sistema de transporte de agua desde algún punto distante. Está construida por hileras de ladrillos de diferente tamaño dispuestos de manera desordenada. Su arquitectura es similar a la definida en la unidad 2, solo que esta es de un tamaño mucho mayor, y al igual que el rasgo 4 forma una especie de armadura para proteger la tubería que está en el centro, El tramo excavado por nosotros tiene 0,90m en sentido Este-Oeste por 1m., en sentido Norte-Sur (fotos 86 y 87).

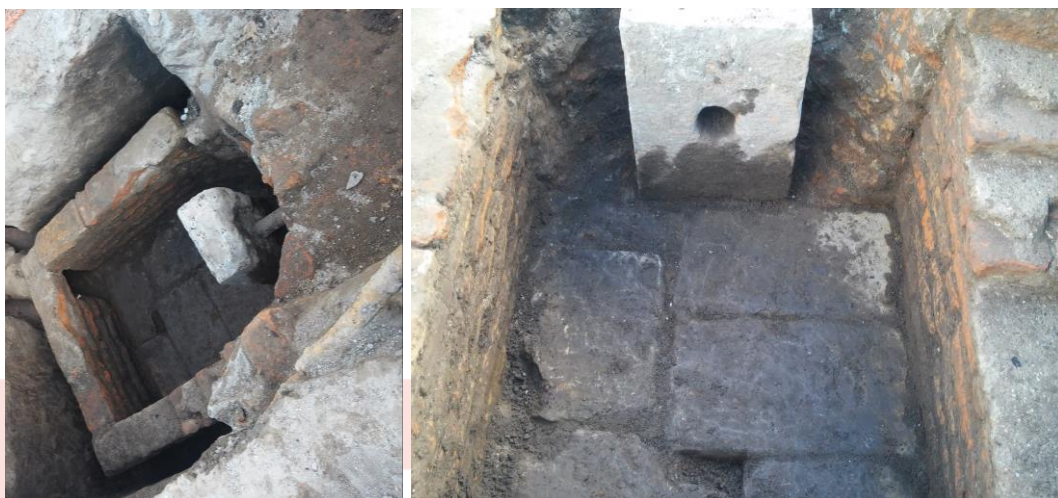
Foto 88 y 89 Unidad 20, Rasgo 10, caja de sedimentación

Está conectada al ducto matriz a través de una tubería de metal de 0,10m., de diámetro que está encajada a una piedra pulida de forma rectangular que mide 0,54m., de largo, por 0,37m., de ancho y 0,16m., espesor (foto 88 y 89).

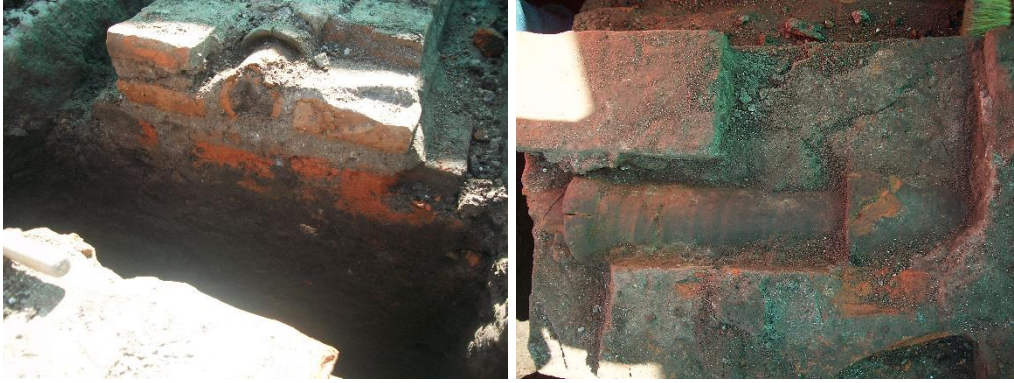
Fotos 108 y 109 Unidad 29, corte sección del canal y parte superior de cañería de cerámica

El canal está conformado por tres hileras de ladrillos unidos con mortero de cal y arena; las dos primeras hileras forman las paredes laterales. Los ladrillos están colocados a lo largo, cada ladrillo mide 0,36m de largo por 0,19m de ancho por 6cm de espesor; la tercera fila de ladrillos forma la base del canal. La abertura del canal es de 0,20m al interior de éste corre una cañería de cerámica que tiene 0,12m de diámetro (foto 108 y 109).

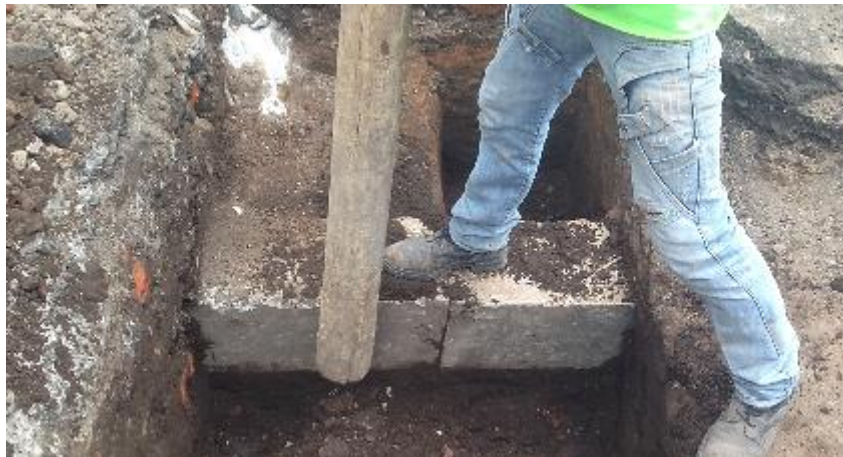
Foto 125 Unidad 30, detalle de estructura de cemento

Se observa el perfil de un corte hecho en la esquina SE de la unidad, que se trata de un solo alineamiento de bloques de cemento; el mismo que se asentaba sobre un suelo limo-arcilloso, que al parecer fue bien compactado y para colocarlo cortaron la cangahua que aparece más o menos a los 0,90m., (b/sup.) con unos 0,45m., de profundidad por 0,75m., de ancho (corte de zanja). No conocemos la función real de esta construcción (foto 125).

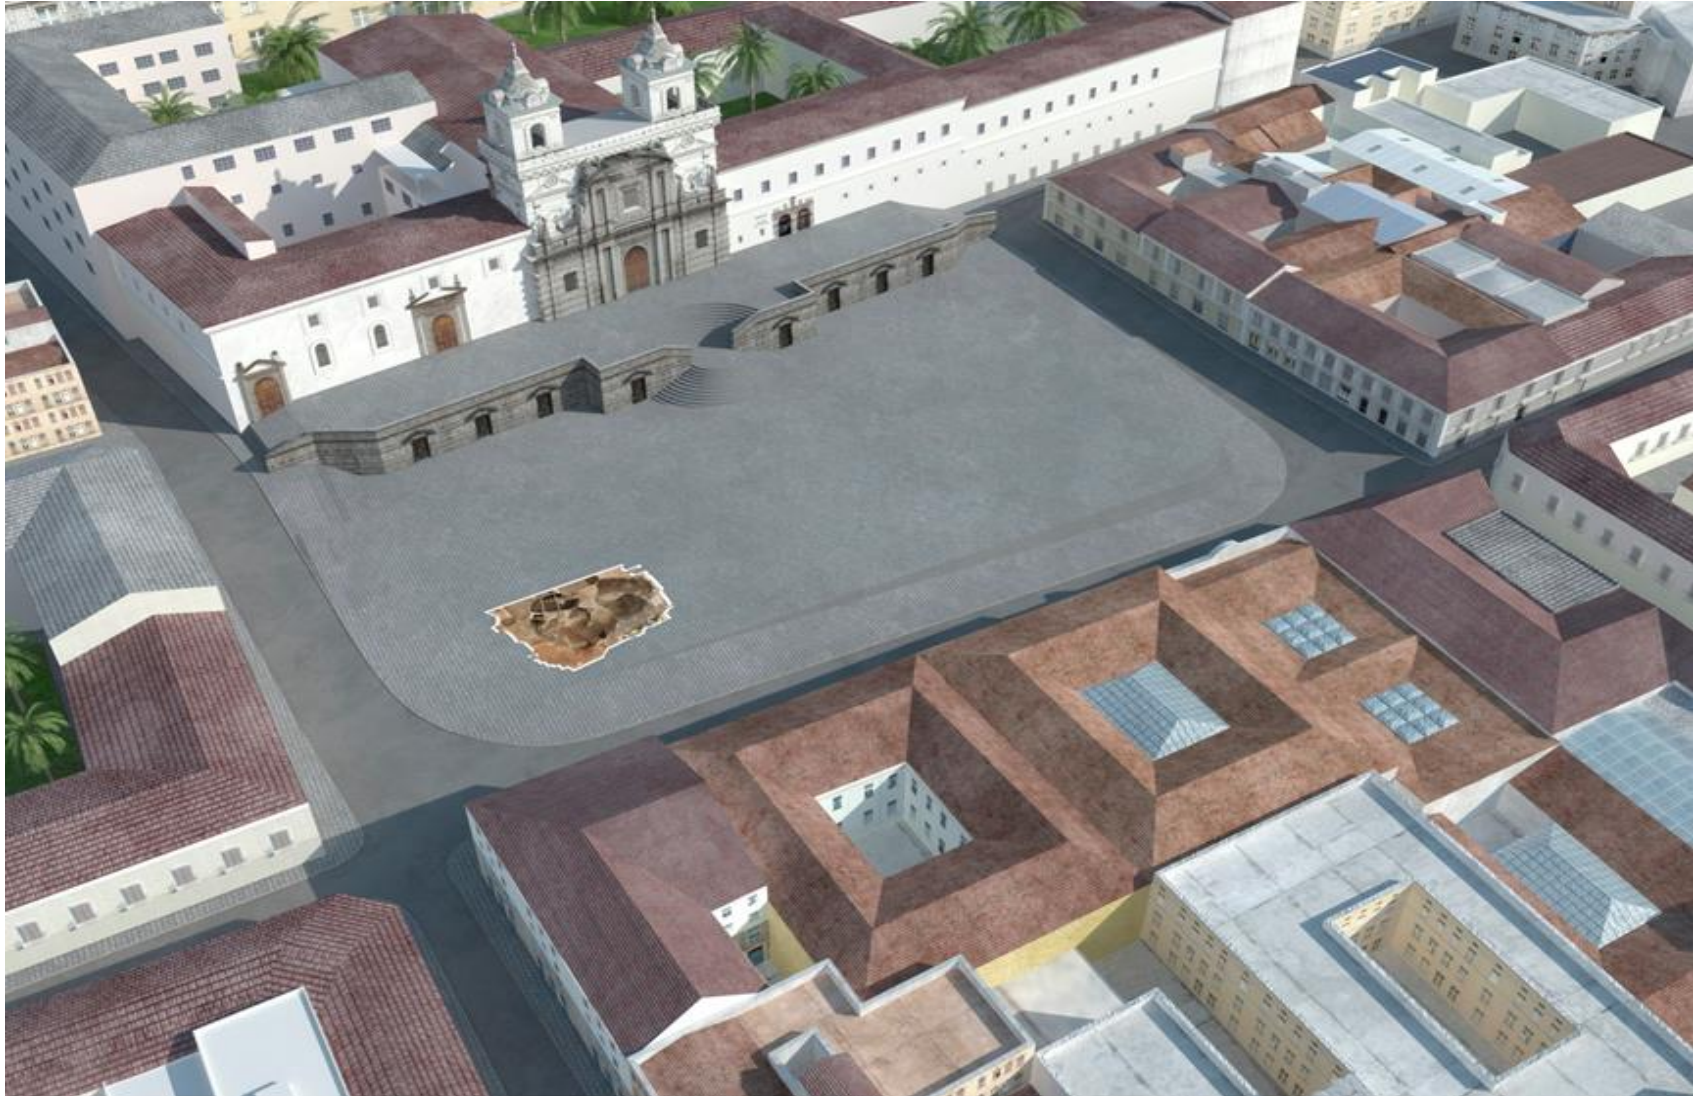
Vista en Planta de estructura-Situación Propuesta de Puesta en Valor
