**ACTA RESOLUTIVA DE LA SESIÓN ORDINARIA DE LA  
COMISIÓN DE SEGURIDAD, CONVIVENCIA CIUDADANA Y  
GESTIÓN DE RIESGOS  
MARTES 2 DE FEBRERO DE 2016**

## SITUACIÓN ACTUAL DE LA ACTIVIDAD ERUPTIVA DEL VOLCÁN COTOPAXI

# SAN JOSÉ DE CHILIBULO

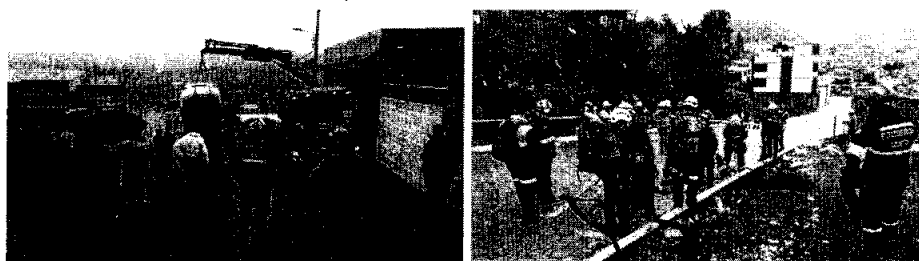
- El día 25 de enero del 2016 se produjo una emergencia en la calle Pedro Alvear, posterior a las intensas lluvias registradas en el sur del Distrito Metropolitano de Quito, lo cual provocó el colapso de dicha vía mientras transitaba un automóvil por el sector
