Asunto: Revisión requisitos formales proyecto de Ordenanza que reconoce y aprueba el fraccionamiento del predio No. 214584, sobre el que se encuentra el asentamiento humano de hecho y consolidado de interés social denominado Comité Pro-Mejoras del Barrio "Balcón Quiteño", a favor de sus copropietarios.

**INFORME SOCIO O LEGAL Y TÉCNICO DEL
ASENTAMIENTO HUMANO DE HECHO Y CONSOLIDADO DE INTERES
SOCIAL DENOMINADO: COMITÉ PRO-MEJORAS DEL BARRIO "BALCÓN
QUITEÑO"**

**EXPEDIENTE N° 08 ZT
INFORME N°. 15-UERB-OC-SOLT-2016**

**ASENTAMIENTO HUMANO DE HECHO Y CONSOLIDADO
DE INTERES SOCIAL:
COMITÉ PRO-MEJORAS DEL BARRIO
"BALCÓN QUITEÑO"**

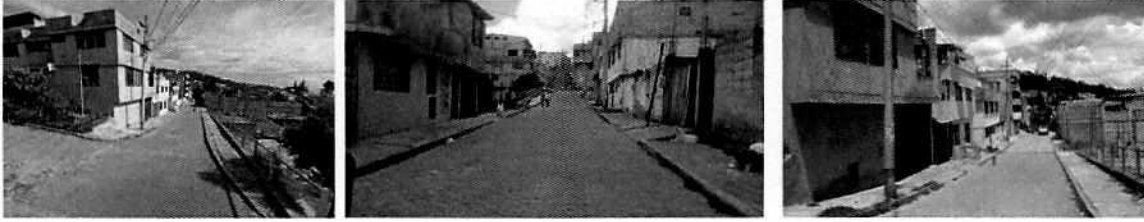
8.1.1 Entrada al AHHYC Comité Pro Mejoras "Balcón Quiteño El Tejar" de la parroquia San Juan.

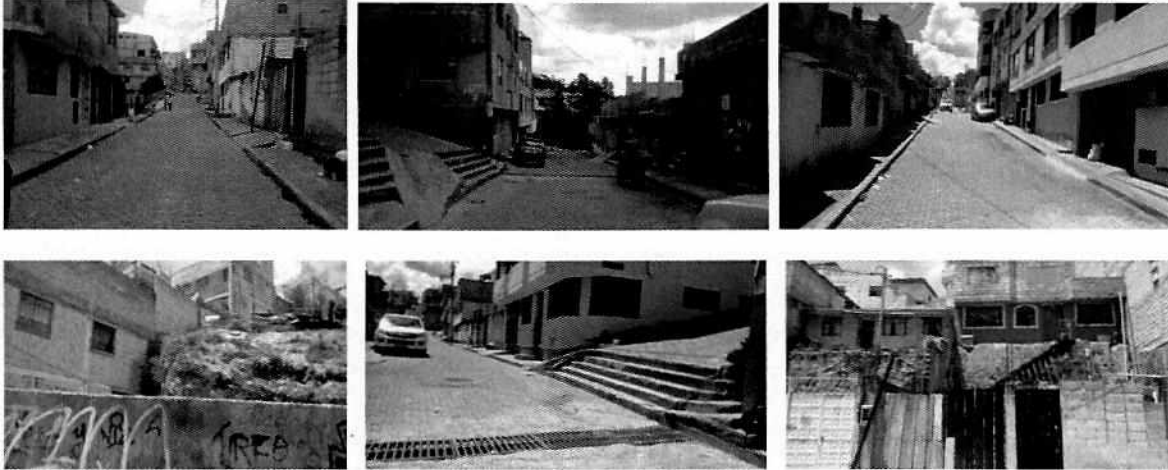
8.1.2 Materiales de las edificaciones construidas alrededor del área en estudio.

Las viviendas que conforman el barrio en estudio no fueron construidas tomando en cuenta parámetros de sismo-resistencia estructural en planta y en elevación, ni la carga portante del suelo. Ambos factores son muy importantes para reducir posibles daños asociados a amenazas sísmicas y por inestabilidad de terrenos. Así la resistencia sísmica en el sector no está garantizada.

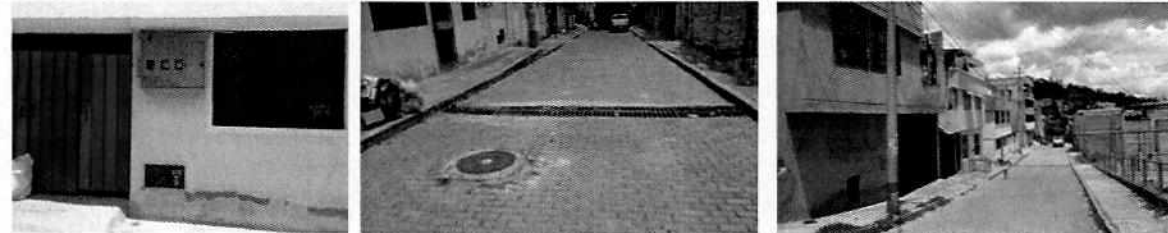
8.1.3 Servicios básicos en el sector existentes

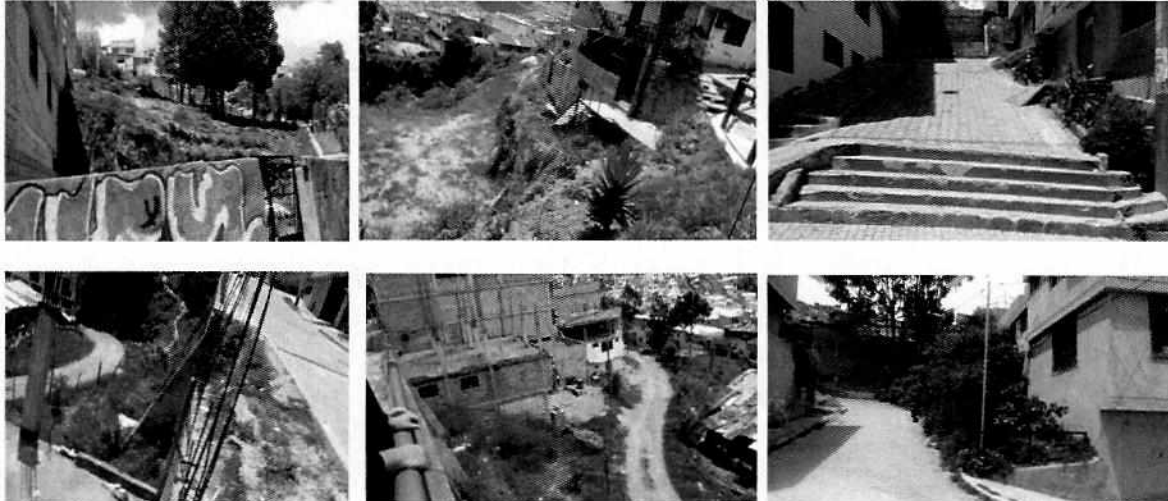
8.1.4 Pendiente del sector y uso del suelo (construcción y cortes del terreno)

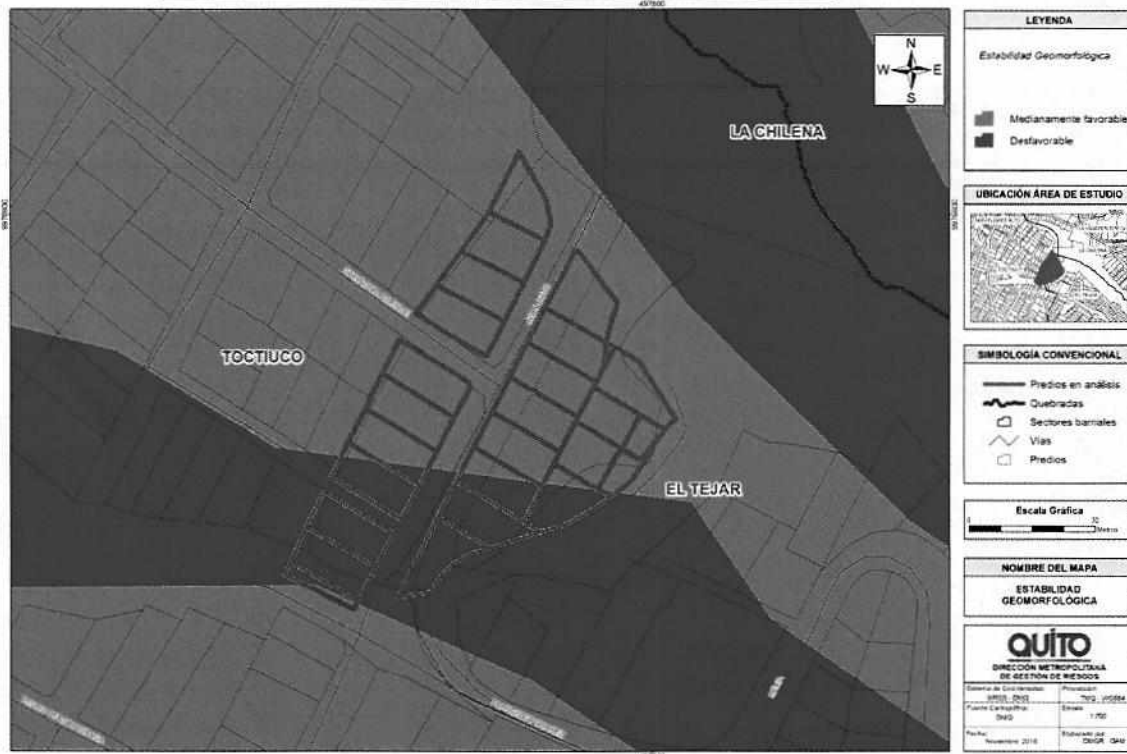
8.2.4 Estabilidad Geomorfológica

AHHY BALCON QUITEÑO DEL TEJAR - PARROQUIA SAN JUAN - ADMINISTRACIÓN MANUELA SAENZ
