Informe Técnico de Dirección de Inspección: ITDI 16-1218-C

Asunto: Informe técnico sobre regularización de camino Amaguza en ACUS Mashpi

Informe técnico sobre regularización del camino "Amaguza"

## Informe de visita a Mashpi Lodge

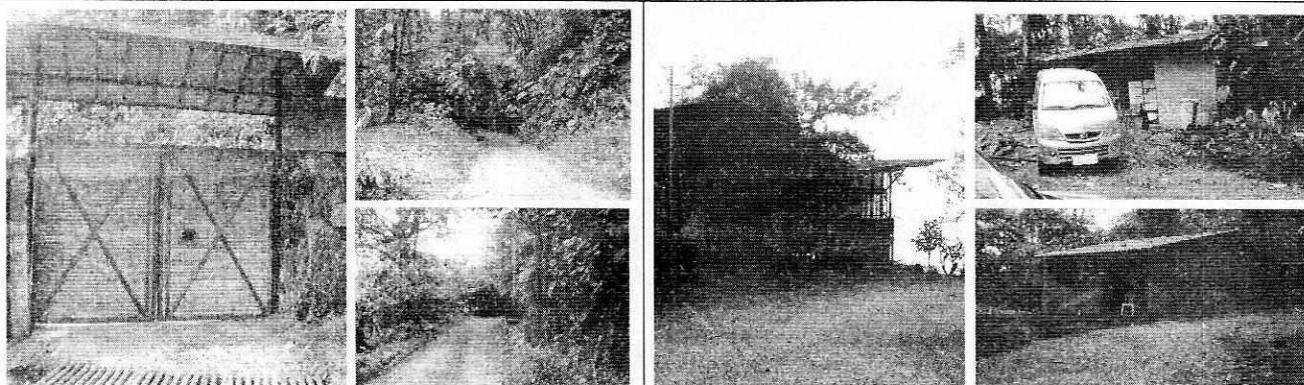
Foto N°1 Acceso y salida de la reserva , estado de la vía

Foto N°2 Edificaciones localizadas durante la trayectoria de la vía

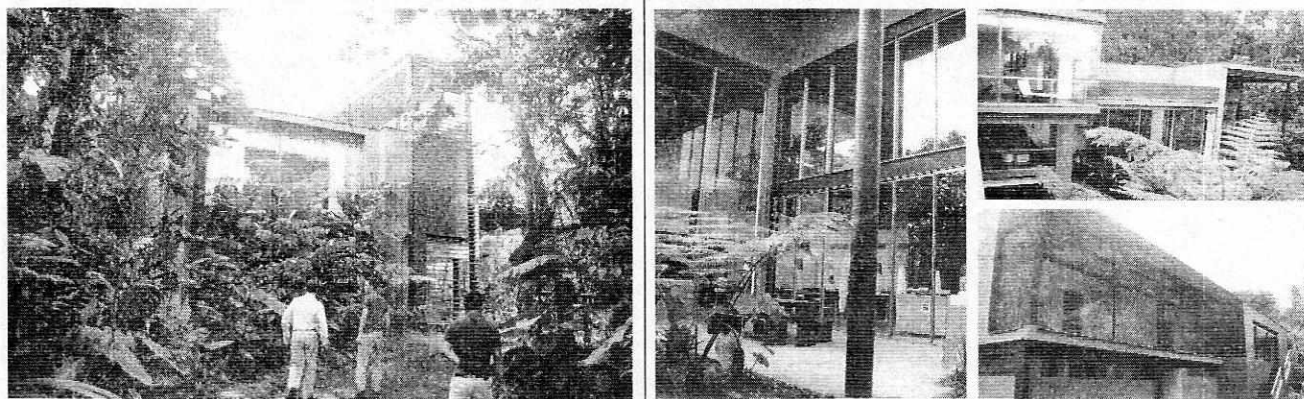
Foto N°3 Elevación posterior del hotel

Foto N°4 Estado actual , hotel y residencia

**TERMINADA Y/O EN FUNCIONAMIENTO**

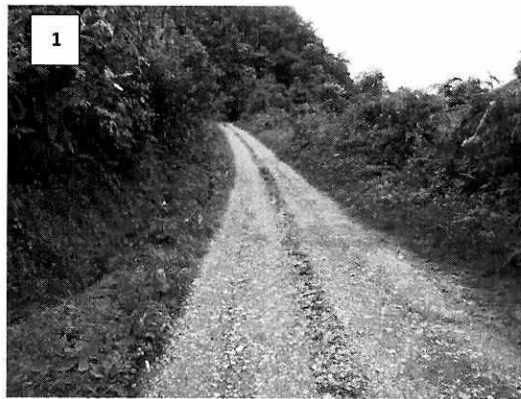
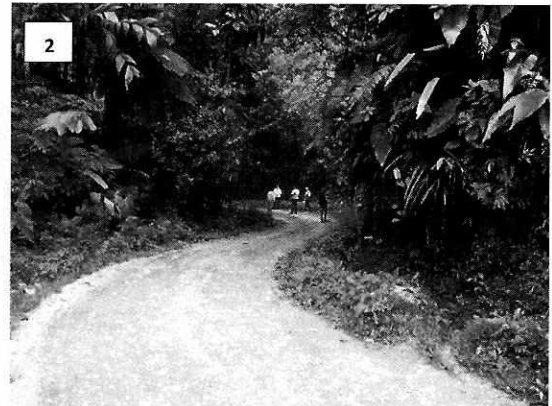
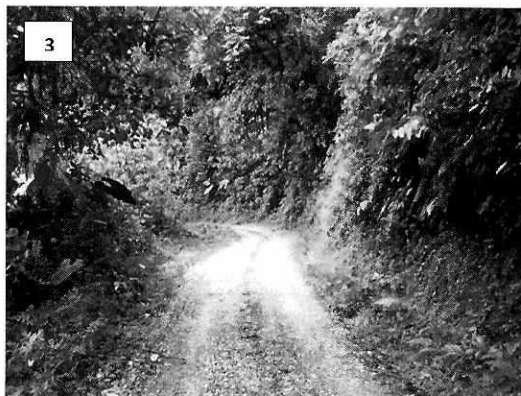
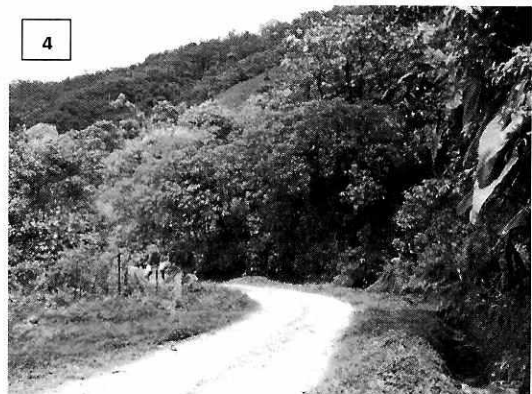
fecha se ha recuperado después de su construcción que fue aproximadamente hace más de 23 años, se trata de un camino consolidado (Imágenes 1-4).

Imágenes 1-4: Camino Amaguza. Cobertura vegetal recuperada

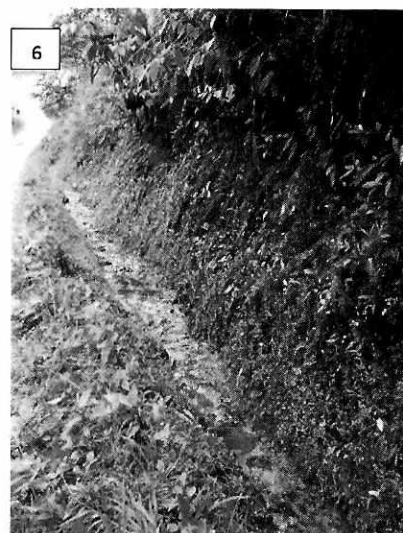
En relación a los taludes, la vegetación ha permitido estabilizarlos, existen cunetas para la circulación del agua (Ver imágenes 5-6).

Imágenes 5, 6: Estabilización de taludes y cunetas de drenaje

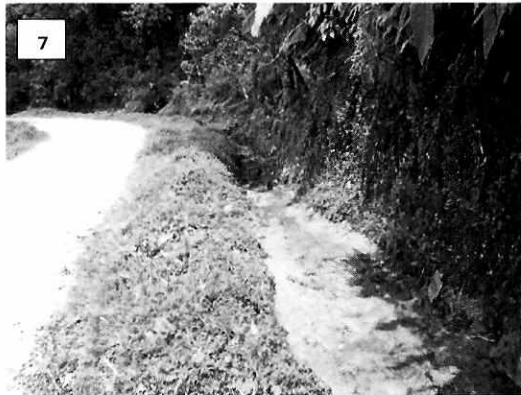
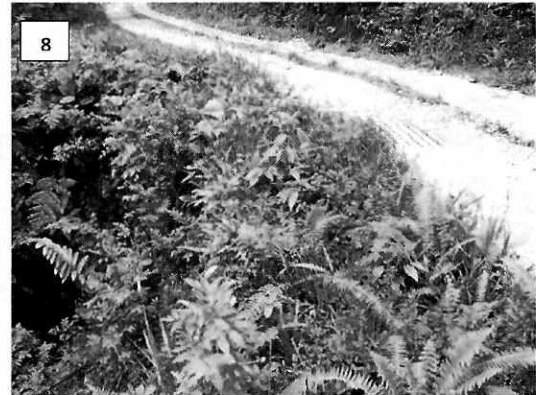
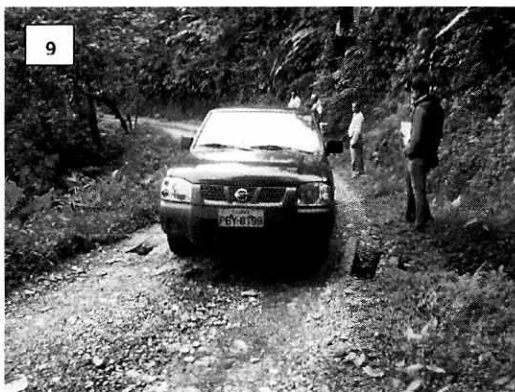
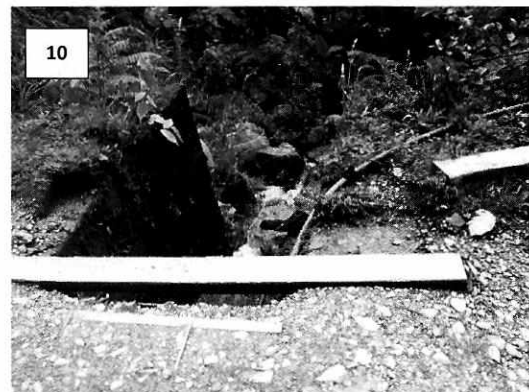
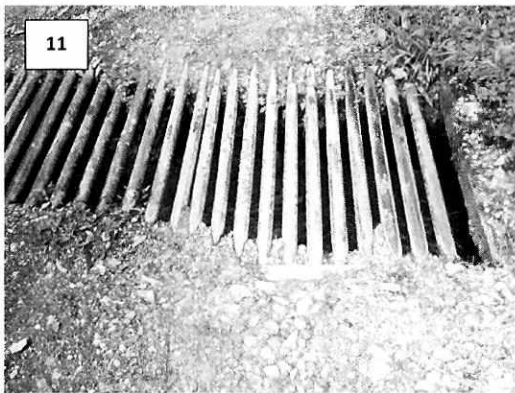
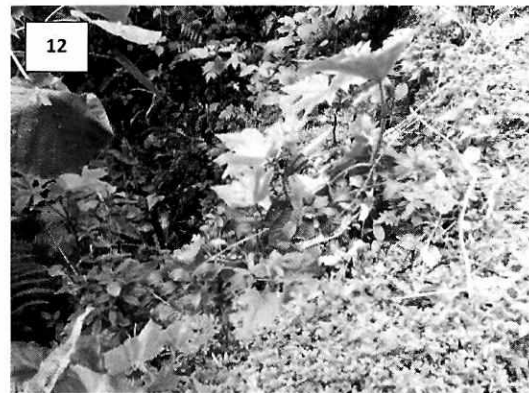
Como parte de las labores de mantenimiento, en los sitios donde ha sido necesario, se han construido canales de drenaje, alcantarillas y muros de

gaviones que evita la erosión del suelo y permiten la operación normal de la vía (Ver imágenes 7-12).

Imágenes 7-12: Obras de mantenimiento en el camino

Es necesario anotar que el Plan de Contingencia contiene el diseño para obras de mantenimiento (como pasamanos, muros de gaviones, construcción de canales, bordillos, cunetas, rejillas metálicas, entre otros) que deben efectuarse en sitios específicos del camino, lo que permitirá mejorar las condiciones del mismo. Las obras complementarias se podrían efectuar en el corto plazo, una vez que se regularice del camino.

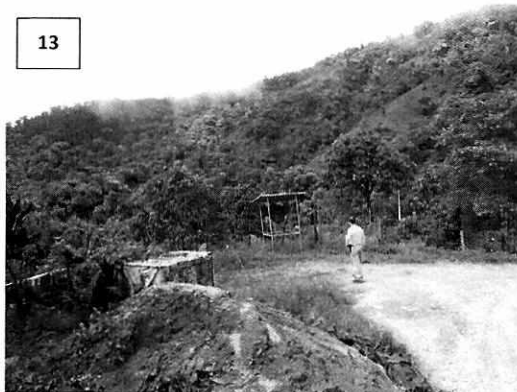
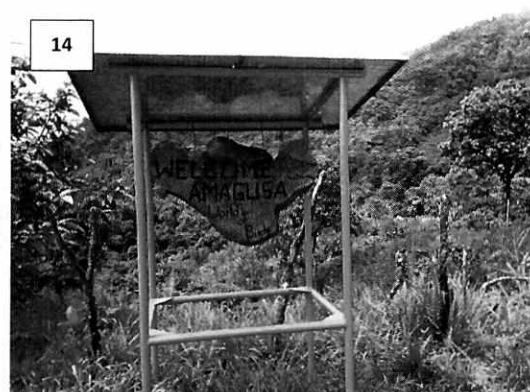
Imágenes 14, 15: Sitio de observación de aves

La cobertura vegetal se encuentra en buen estado de conservación. Actualmente en una de las propiedades en esta vía se abrió el "Amaguza world of birds", sitio de observación de aves. (Ver imágenes 13-14). Cabe señalar que, a lo largo del camino Amaguza recorrido a pie, es posible observar y escuchar una variedad de aves.

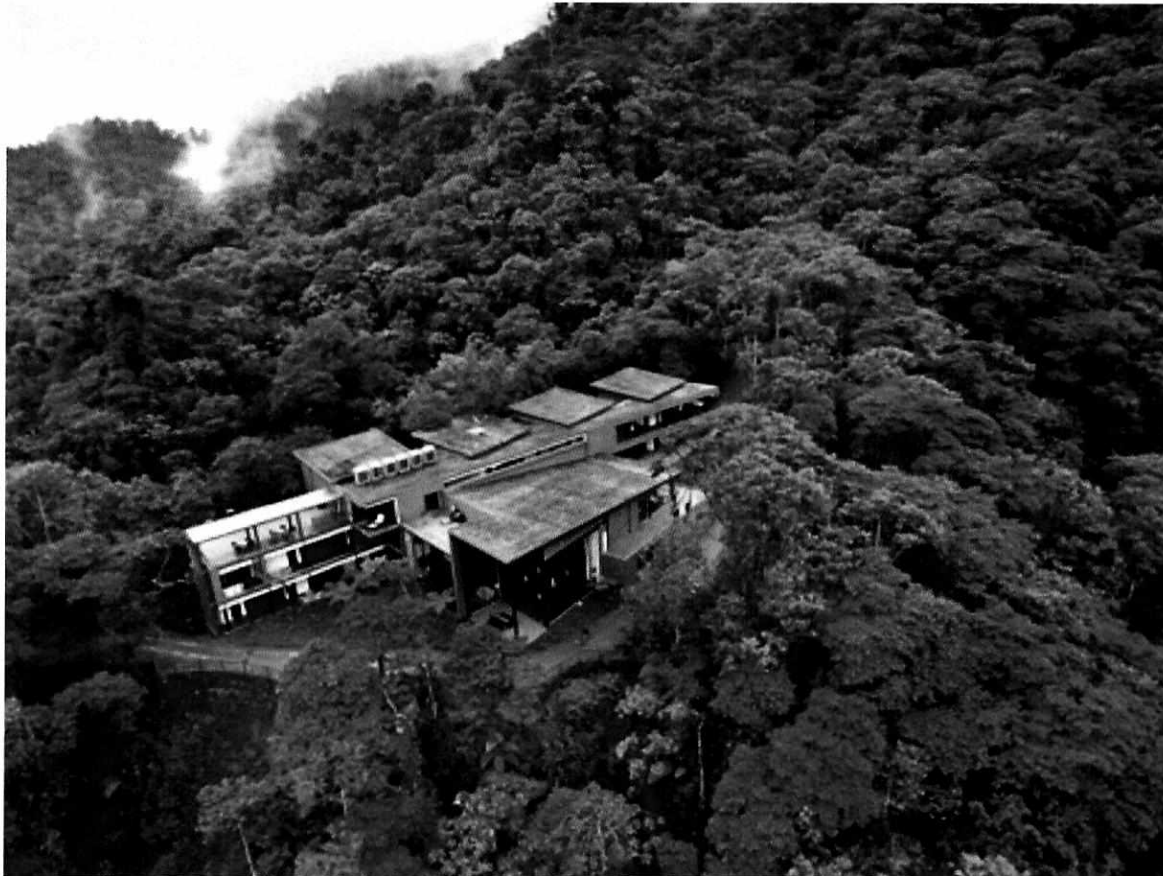
El día domingo 8 de Marzo del 2015 se realizó una visita para inspeccionar el estado del acceso a Mashpi Lodge que permita emitir criterios y recomendaciones para el desarrollo de trabajos de mantenimiento vial y mejoramiento del camino.

Mostramos a continuación el listado de sitios puntuales que presentan problemas de estabilidad de taludes, falta de anchos de calzada, encauzamientos de aguas lluvia, construcción de obras civiles que permitan el cumplimiento de la sección típica propuesta, enmarcada en un ambiente nublado, lluvioso y muy sensible a causar impactos en los ecosistemas del lugar.

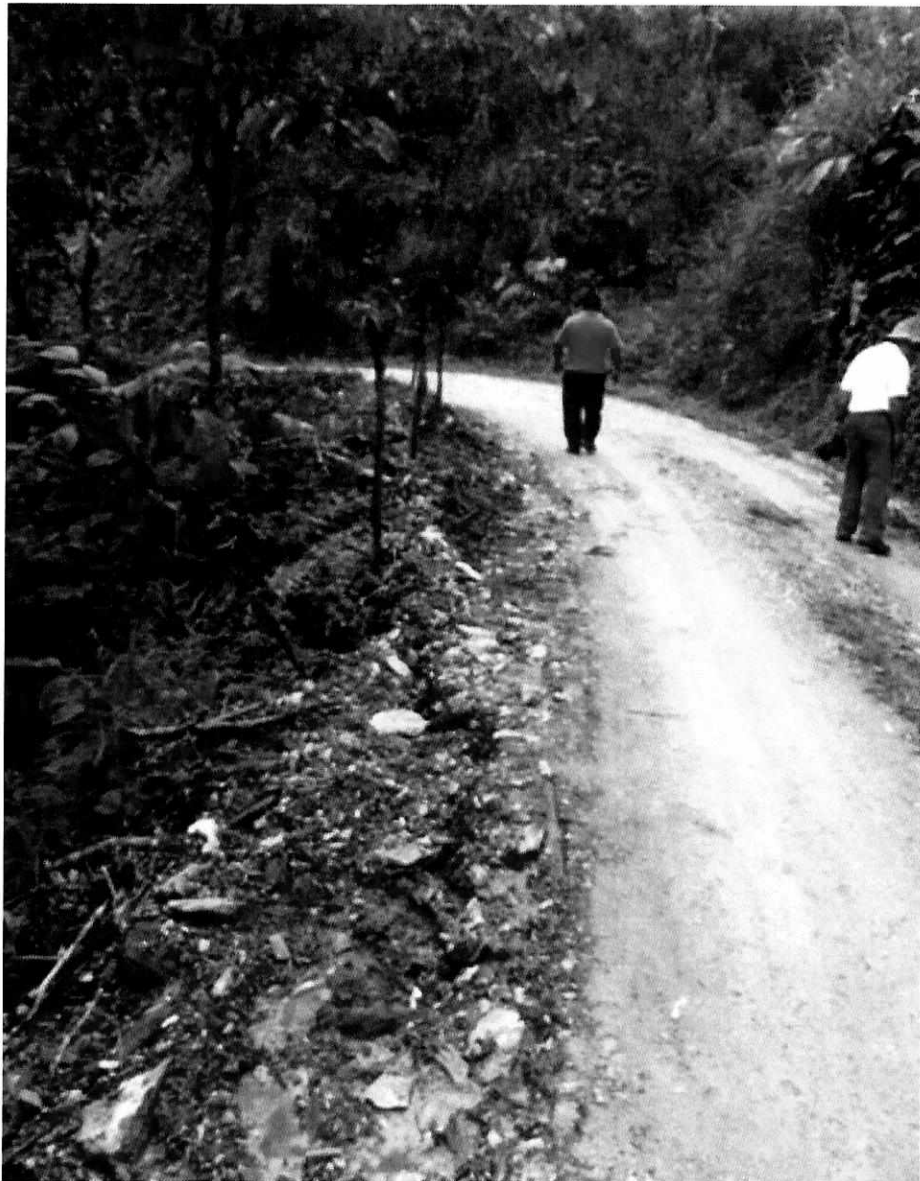
E)

0	9	38	N	78	51	4	O	e	Ojo de agua	Una vertiente del lado derecho filtra atravesando la calzada y desestabiliza la mesa del lado derecho.	Construcción de alcantarilla con cabezal lado derecho y muro de hormigón armado en el lado izquierdo, con guardavias que protejan y adviertan visualmente que hay una depresión profunda.
0	9	36	N	78	51	7	O	f	Caida camioneta	Falta ancho de via producido por mal manejo de aguas.	Fractura y remoción de la piedra, encausamiento derecho, construcción de gaviones en el lado izquierdo para recuperar ancho de calzada.
0	9	39	N	78	51	13	O	g	Piedra	La piedra caída desde el talud derecho disminuye el ancho de calzada y desvia las aguas de la cuneta hacia el lado izquierdo causando afectación a la mesa que se extiende hasta la alcantarilla cajón existente.

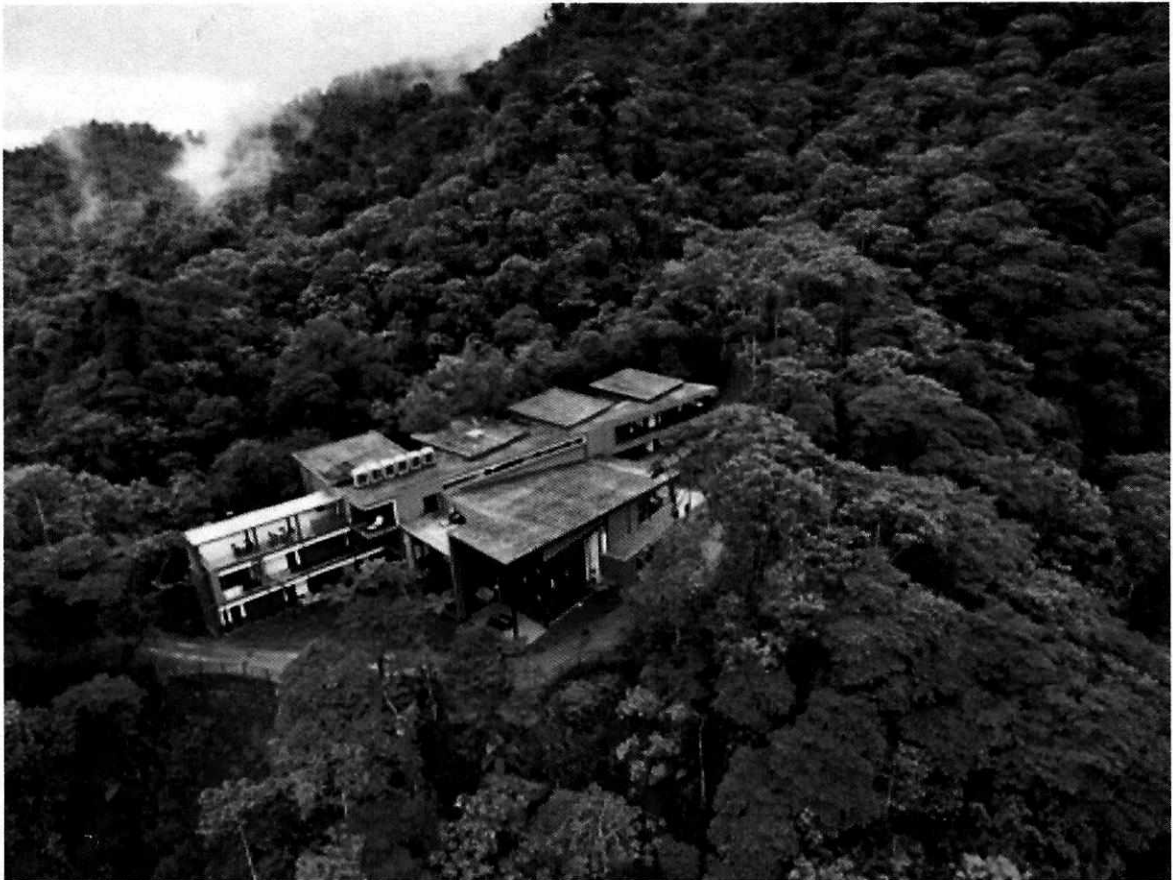
El día domingo 8 de Marzo del 2015 se realizó una visita para inspeccionar el estado del acceso a Mashpi Lodge que permita emitir criterios y recomendaciones para el desarrollo de trabajos de mantenimiento vial y mejoramiento del camino.

Mostramos a continuación el listado de sitios puntuales que presentan problemas de estabilidad de taludes, falta de anchos de calzada, encauzamientos de aguas lluvia, construcción de obras civiles que permitan el cumplimiento de la sección típica propuesta, enmarcada en un ambiente nublado, lluvioso y muy sensible a causar impactos en los ecosistemas del lugar.

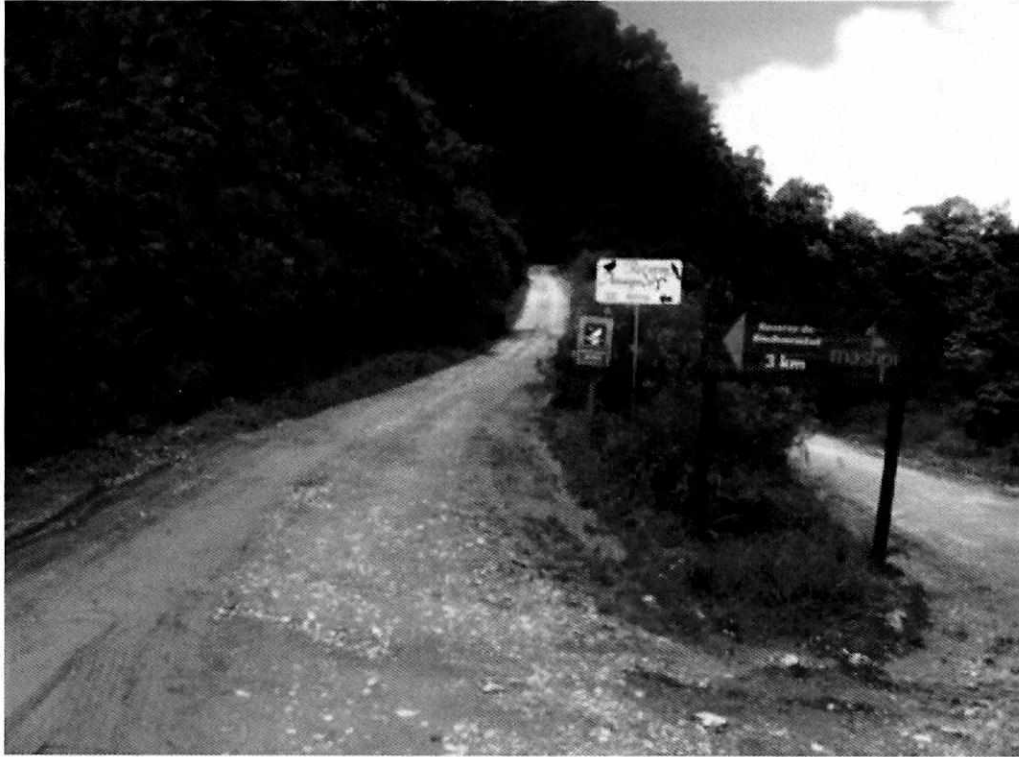
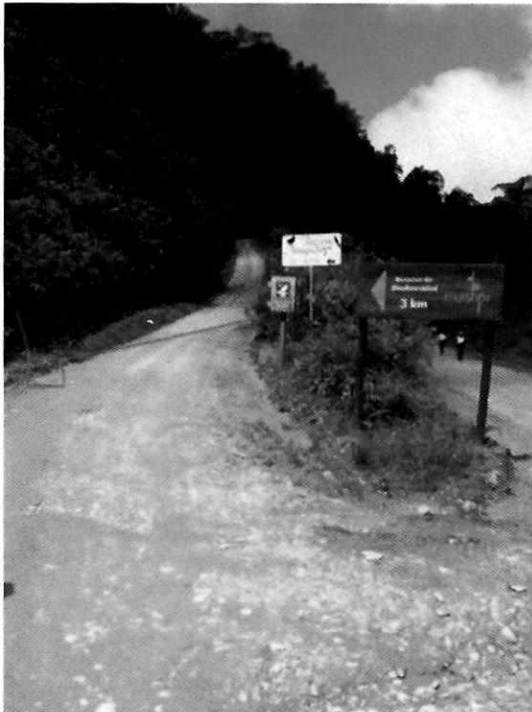
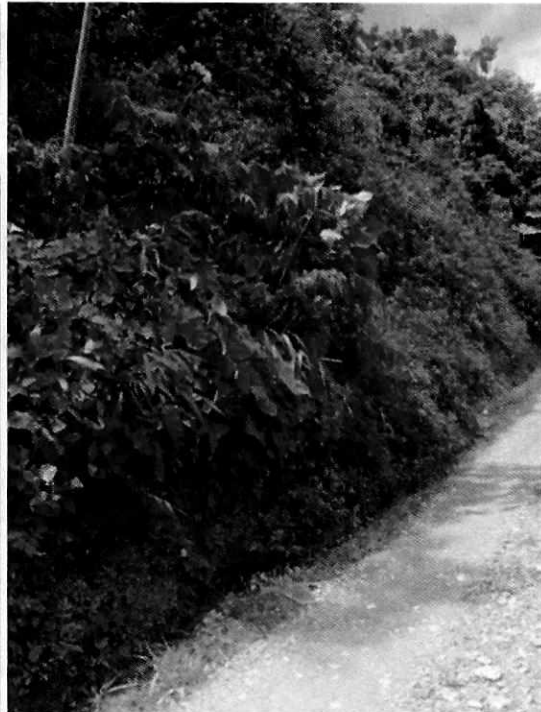
## 1. INGRESO LA Y VIA AMAGUZA

N°	UBICACIÓN GEOGRAFICA	FOTO	SITIO	PROBLEMA	SOLUCION
1	461511 N 10017841 E	1	INGRESO LA Y VIA AMAGUZA	<ol style="list-style-type: none"> <li>1. Descarga de aguas por cuneta lateral a la Y</li> <li>2. Derrumbe lado derecho estrecho</li> <li>3. Erosión lado izquierdo</li> </ol>	<ol style="list-style-type: none"> <li>1. Construcción del canal de desagüe</li> <li>2. Trasladar bordillo derecho hacia lado opuesto, de manera que al conformar en la calzada una única gradiente hacia la cuneta del talud se recojan las aguas lluvias.</li> <li>3. Acceso a la mina en su parte superior recoge agua que desestabiliza el talud izquierdo. Se propone hacer una cuneta de coronación.</li> </ol>
2	460983 N 10017761 E	2	ALCANTARILLA GILBERTO CON LOJANO	La falta de conformación de la calzada hacia la cuneta del talud ocasiona que el agua erosiones la mesa y disminuyendo el ancho.	Excavación en el lado izquierdo que permita la construcción de un muro de gaviones para recuperar el ancho de la vía.
