Asunto: Revisión requisitos formales proyecto de Ordenanza que reconoce y aprueba el fraccionamiento del predio No. 5788558, sobre el que se encuentra el asentamiento humano de hecho y consolidado de interés social denominado "Nueva Esperanza de Guayllabamba", a favor de sus copropietarios.

**INFORME SOCIO ORGANIZATIVO, LEGAL Y TÉCNICO
 DEL ASENTAMIENTO HUMANO DE HECHO Y CONSOLIDADO DE
 INTERÉS SOCIAL DENOMINADO: COMITÉ PRO MEJORAS DEL BARRIO
 "NUEVA ESPERANZA DE GUAYLLABAMBA" A FAVOR DE SUS SOCIOS.**

**EXPEDIENTE N° 54-E
 INFORME N° 001-UERB-AZEE-SOLT-2017**

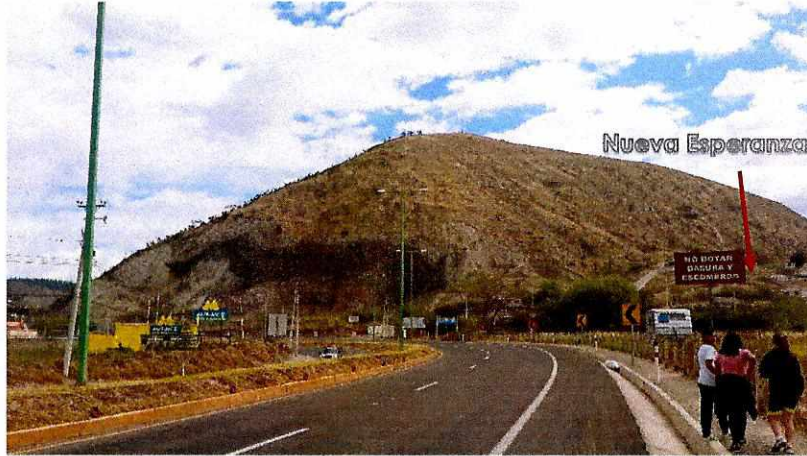
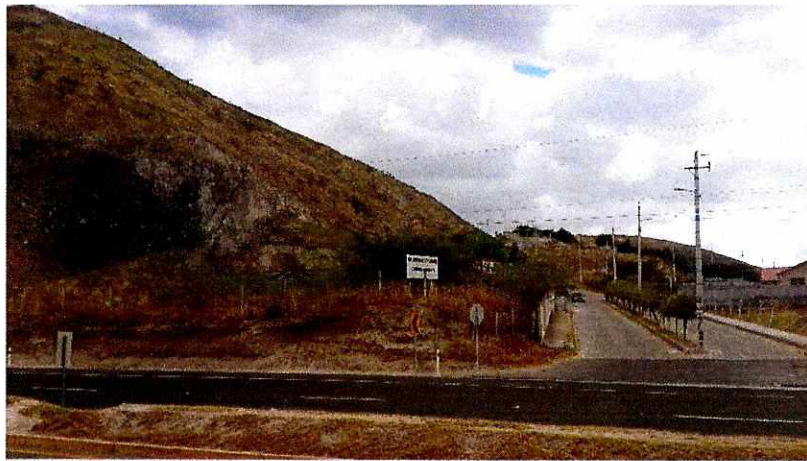
- 8.1.1 Cerro colindante con la Av. Panamericana a la entrada del AHHYC "Nueva Esperanza de Guayllabamba".

Localmente, el AHHYC "Nueva Esperanza de Guayllabamba" está ubicado al pie de las estribaciones norteñas de una elevación cuya altura se aproxima a 150 metros que litológicamente se compone por un potente depósito de brecha volcánica (avalancha de escombros) a la base de la secuencia, cubierto por estratos de arenas y limos intercalados con capas de cenizas y lapilli de pómez, y finalmente al tope de la secuencia estratigráfica se observó a la Formación Cangahua. Por su naturaleza, el material rocoso predominante en el depósito de avalancha volcánica se encuentra muy fracturado y está sostenido por material más fino (arena y limo), lo cual aporta para que sea muy susceptible a generar movimientos en masa (caída de rocas); adicionalmente, el material que conforma la cobertura volcano-sedimentaria se presenta poco compactada, y es fácilmente erosionable. Otro rasgo morfológico importante consiste en que, desde la ubicación donde está "Nueva Esperanza de Guayllabamba", el terreno tiene un relieve levemente ondulado a lo largo de ~600 metros hacia el Noreste, lo cual resalta en la planicie circundante. Esto sugiere que se trataría del depósito de un deslizamiento antiguo que se originó en la ladera Norte del cerro colindante con el AHHYC "Nueva Esperanza de Guayllabamba". Esta ladera tiene pendientes altas entre 65 y 70 % (33°-35°) y se observa una fuerte erosión superficial (cárcavas) ocasionada por la acción de las precipitaciones.

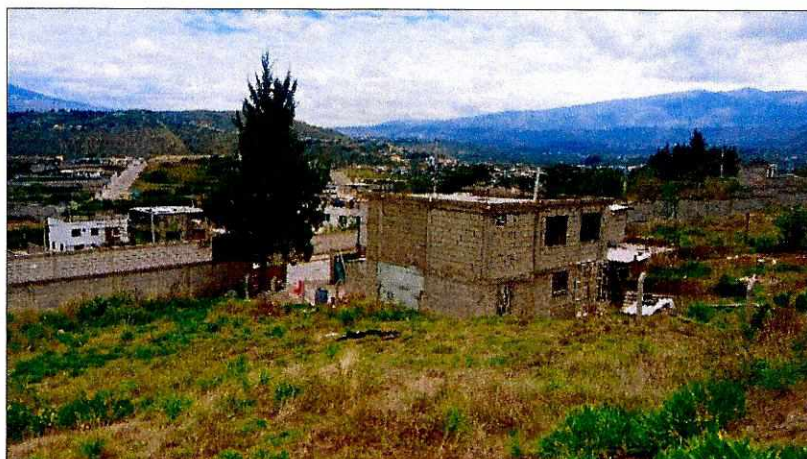
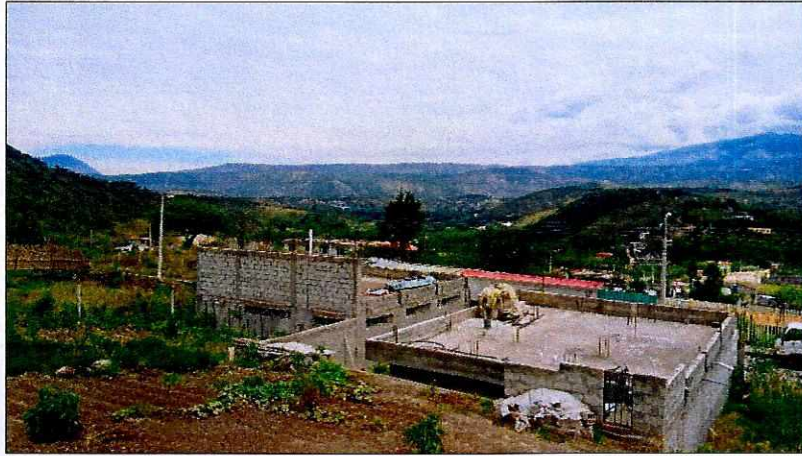
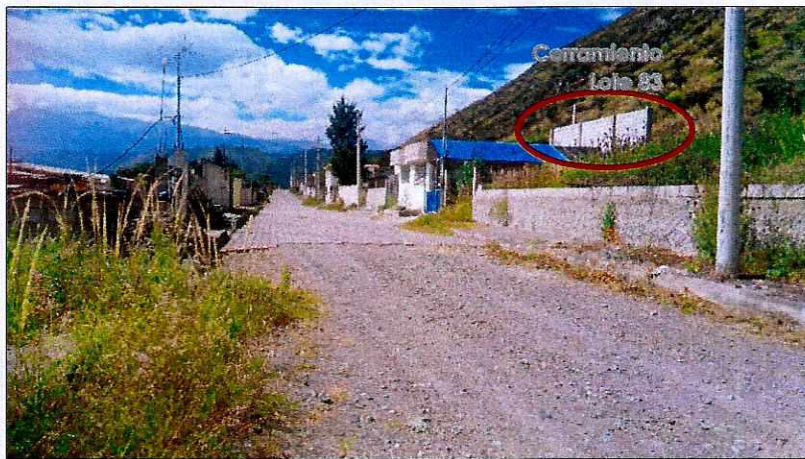
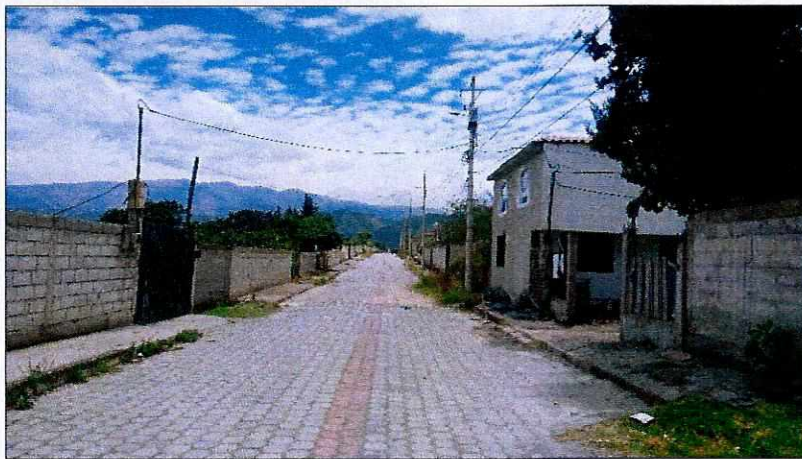
8.1.2 Tipologías constructivas y servicios básicos existentes en el AHHYC "Nueva Esperanza de Guayllabamba".

- **Riesgo por eventos sísmicos:** *de manera general, todo el AHHYC “Nueva Esperanza de Guayllabamba” de la Parroquia Guayllabamba presenta condiciones de Riesgo Alto Mitigable, debido a la vulnerabilidad de sus construcciones, el tipo de suelo y la cercanía a una fuente sísmica (falla geológica).*

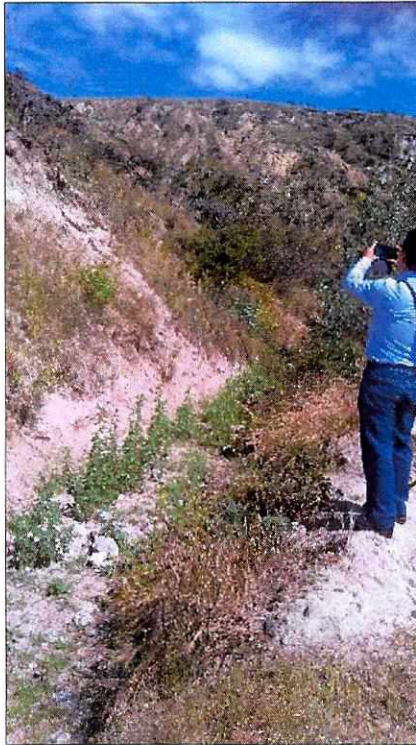
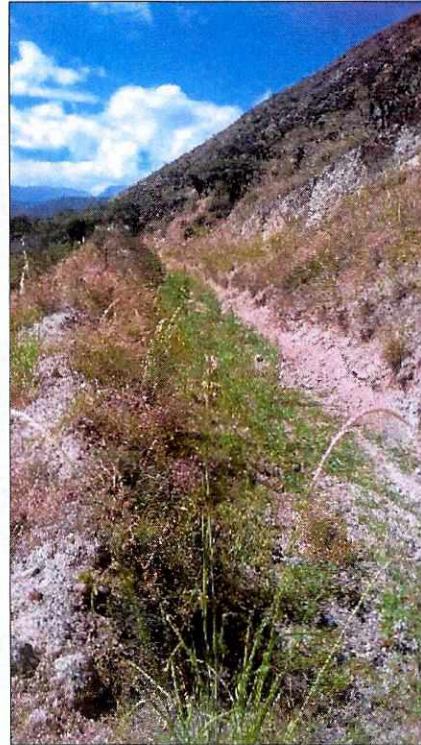
8.1.3 Canal par conducción de agua lluvia en la parte posterior de la franja de lotes (67 - 85) del AHHYC "Nueva Esperanza de Guayllabamba".

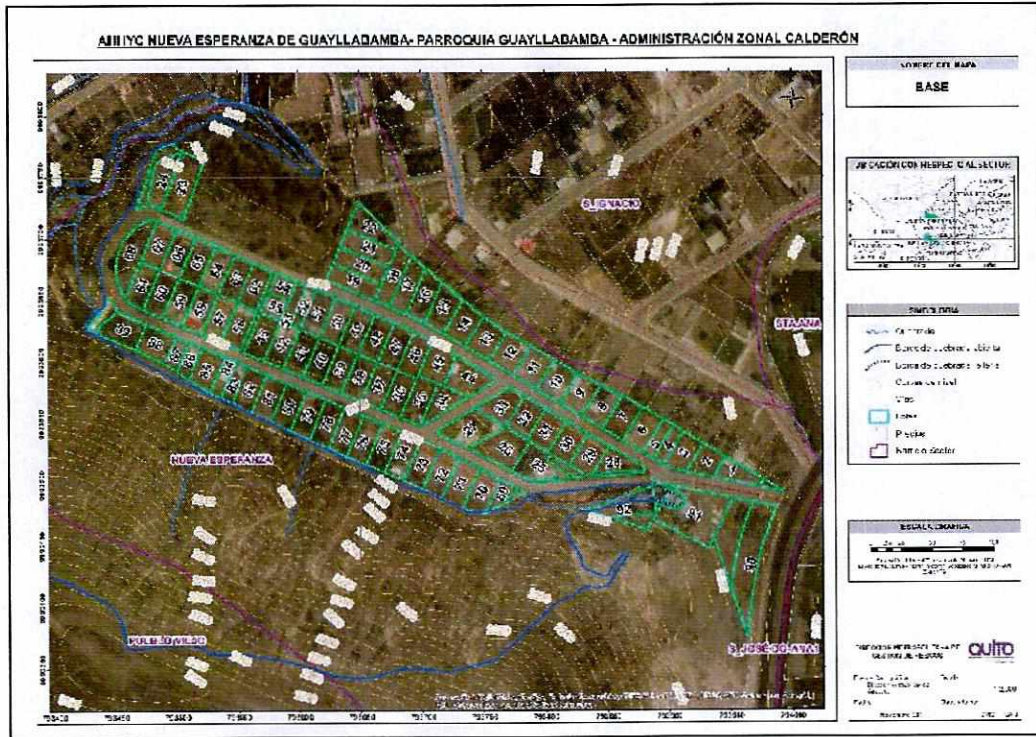
* El polígono en verde representa la delimitación inferida del depósito geológico de un antiguo deslizamiento
