**INFORME SOCIO ORGANIZATIVO, LEGAL Y TÉCNICO  
DEL ASENTAMIENTO HUMANO DE HECHO Y CONSOLIDADO DE INTERÉS  
SOCIAL DENOMINADO BARRIO BELLAVISTA OCTAVA ETAPA, A FAVOR DE  
SUS COPROPIETARIOS**

**EXPEDIENTE N° 239-C**

**INFORME N° 016-UERB-AZCA-SOLT-2017**

**ASENTAMIENTO HUMANO DE HECHO Y  
CONSOLIDADO DE INTERÉS SOCIAL  
DENOMINADO: BARRIO BELLAVISTA OCTAVA  
ETAPA, A FAVOR DE SUS COPROPIETARIOS**

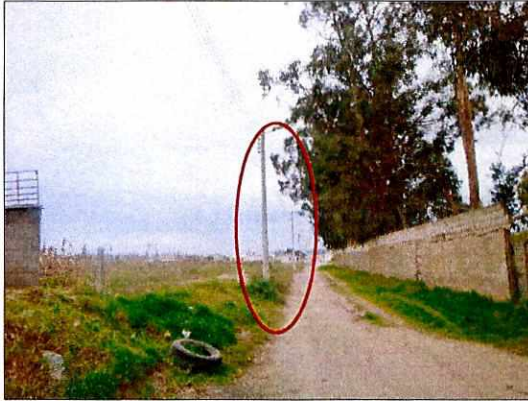
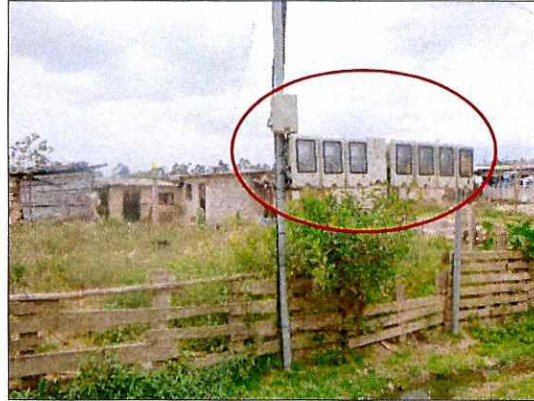
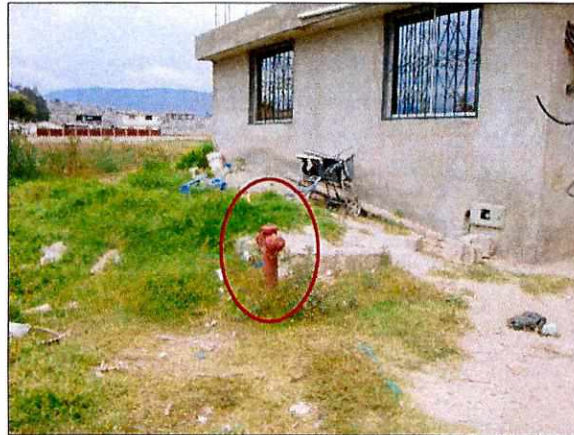
8.1.3 Servicios básicos en el sector existentes.

que respecta a servicios básico: cuentan con agua potable al 60%, luz eléctrica 60% y no cuentan con el servicio de alcantarillado, así mismo se puede identificar que el Asentamiento no cuenta con las obras de infraestructura, tales como: calzadas, bordillos y aceras. Las viviendas son en su mayoría de una planta, construidas con bloque y aún se encuentran en obra gris.

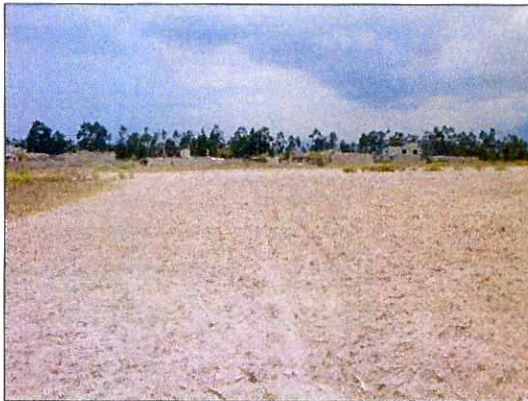
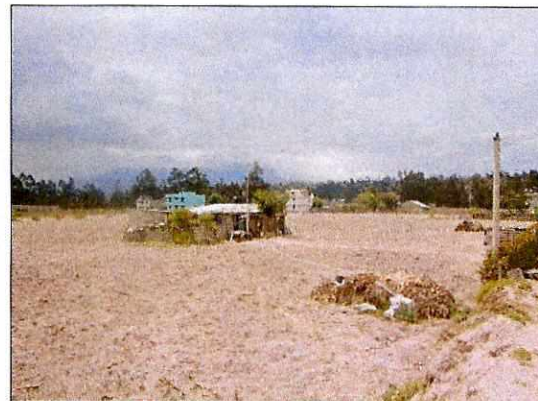
8.1.4 Pendiente del sector y uso del suelo ( construcción y cortes del terreno),

El AHHYC "Bellavista Etapa VIII" de la Parroquia Calderón está ubicado en una meseta de origen tectónico, asociada a la acción del Sistema de Fallas de Quito. Al tratarse de una meseta, la pendiente del terreno es muy baja aunque en el límite occidental y oriental de la meseta existe un cambio de pendiente debido a la presencia de una loma con inclinaciones de hasta 10° aproximadamente. Respecto a la litología representativa de la zona, se identificó superficialmente una secuencia piroclástica de cenizas y lapilli de pómez (tefras), cuya potencia varía entre 1,5 a 2,0 metros, que está relacionada con el último período eruptivo del volcán Pululahua (~2.500 años Antes del Presente). Debajo de esta secuencia piroclástica se asume la presencia de la Formación Cangahua con varios metros de potencia, y más abajo, subyaciendo a la Formación Cangahua, se presume que existen depósitos piroclásticos (tefras), brechas volcánicas y sedimentos lacustres que se originaron en diferentes procesos volcánicos y sedimentarios más antiguos. Estas presunciones se describen con base a observaciones y descripciones geológicas realizadas en afloramientos aledaños.

- *Para disminuir los posibles efectos negativos de la escorrentía (pluvial y residual) en lotes y calles se recomienda realizar trabajos comunitarios mediante mingas, con la respectiva autorización y coordinación de la Administración Zonal Calderón conjuntamente con barrios y lotes aledaños, para realizar cunetas o zanjas que canalicen el agua de escorrentía y en lo posible se conecte al alcantarillado, sin causar afectaciones a barrios colindantes.*

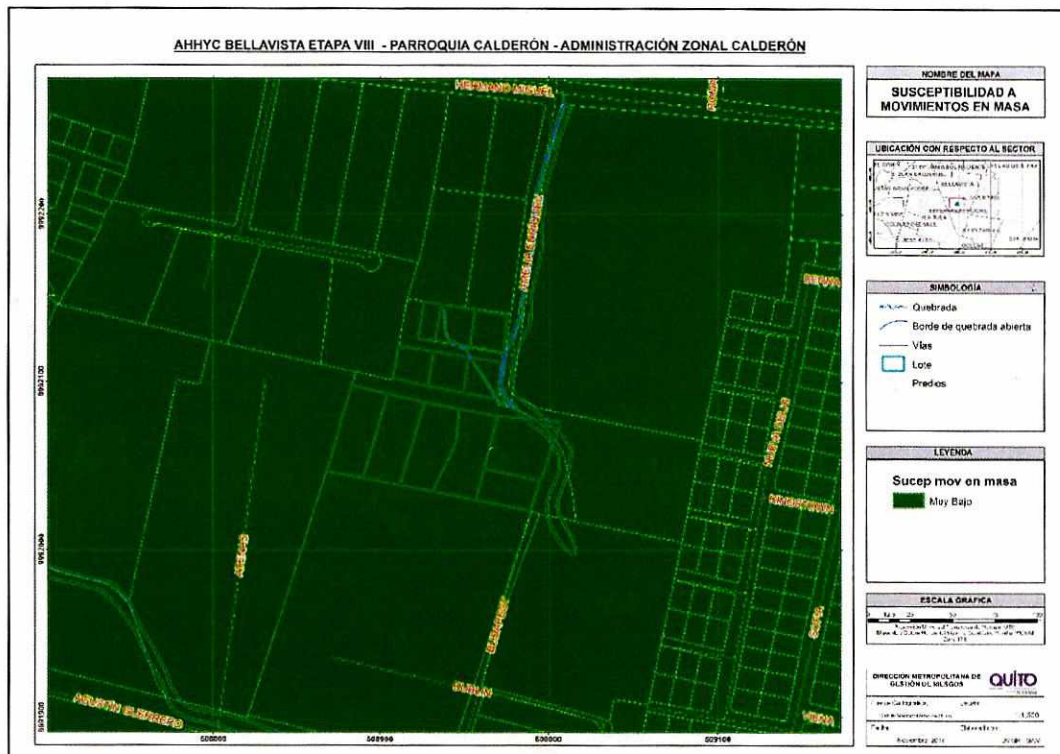
8.2.3 Susceptibilidad a Movimientos en Masa

- **Riesgo por movimientos en masa:** el AHHYC “Bellavista Etapa VIII” presenta un Nivel de Riesgo Bajo Mitigable, especialmente respecto a procesos de erosión del suelo de los lotes y de la red vial interna durante lluvias intensas.
- **Riesgo por eventos sísmicos:** de manera general, todo el AHHYC “Bellavista Etapa VIII” presenta condiciones de Alto Riesgo Sísmico debido a la vulnerabilidad de las construcciones, el tipo de suelo y la cercanía con una fuente sísmica (falla geológica).
- **Riesgo por fenómenos volcánicos (caída de ceniza):** el riesgo ante esta amenaza para todo el AHHYC “Bellavista Etapa VIII” es Bajo Mitigable tomando en cuenta principalmente la recurrencia eruptiva de los volcanes analizados, la exposición del asentamiento humano (distancia respecto a cada volcán) y la vulnerabilidad de sus viviendas.
