Asunto: Revisión requisitos formales proyecto de Ordenanza que reconoce y aprueba el fraccionamiento del predio No. 5782362, sobre el que se encuentra el asentamiento humano de hecho y consolidado de interés social denominado "Chupi Molino III", a favor de sus copropietarios.

**INFORME SOCIO ORGANIZATIVO, LEGAL Y TÉCNICO DEL
ASENTAMIENTO HUMANO DE HECHO Y CONSOLIDADO DE INTERÉS
SOCIAL DENOMINADO: "CHAUPI MOLINO III", A FAVOR DE SUS
COPROPIETARIOS.**

**EXPEDIENTE N° 83 ZT
INFORME N°. 16-UERB-OC-SOLT-2017**

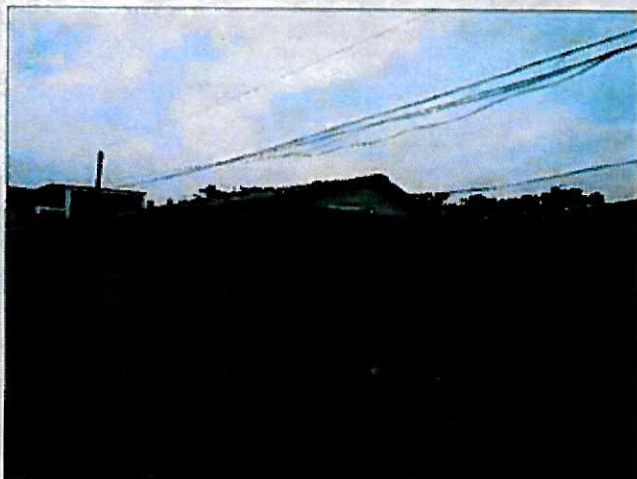
8.1.2 Servicios básicos existentes en el sector

En la inspección realizada por el equipo de la UERB-OC se observó que actualmente cuentan con un 70% de los servicios básicos; los lotes que colindan con la vía principal cuentan con los servicios entregados por la municipalidad, los demás, en su mayoría, tienen el servicio de agua y luz, sin embargo el alcantarillado ha sido construido rudimentariamente por los moradores; no cuentan con obras de infraestructura ya que el pasaje es de tierra.

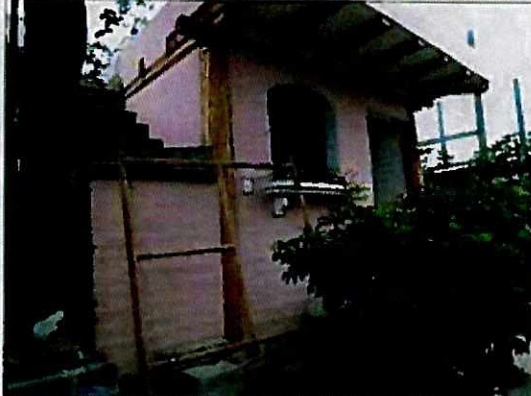
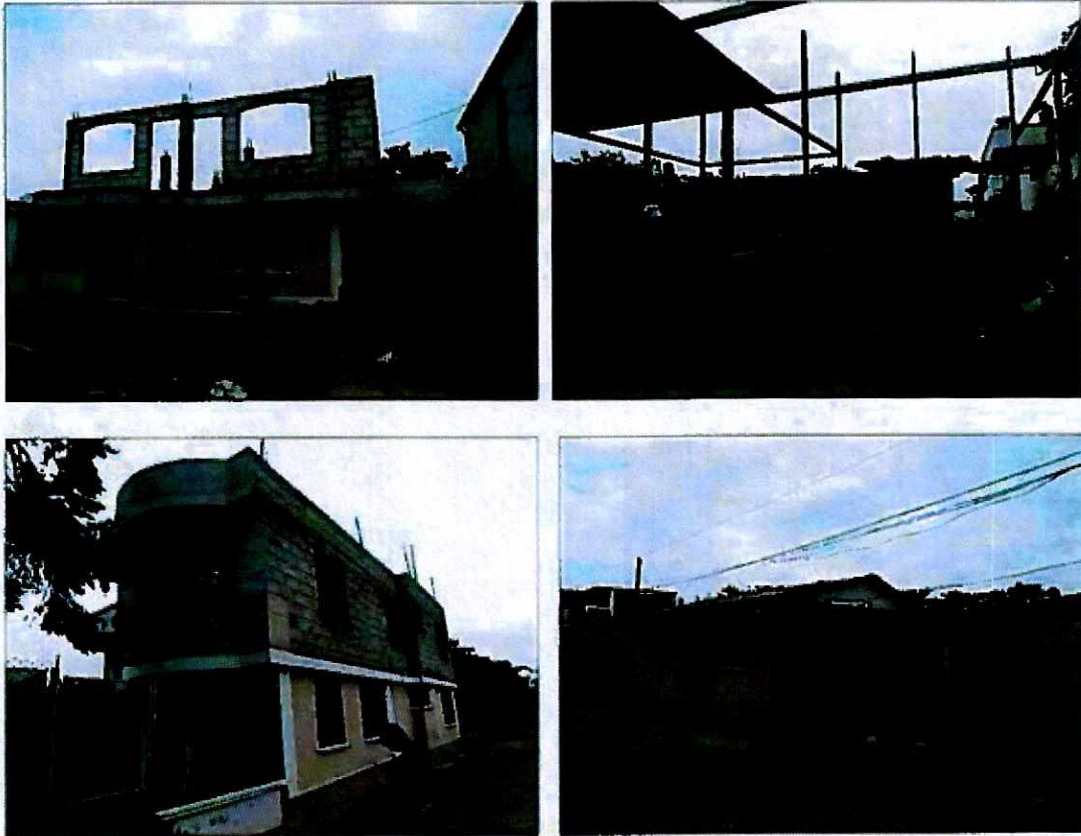
8.1.3 Edificaciones del área en análisis:

- **Riesgo por eventos sísmicos:** de manera general, todo el AHHYC "Chaupi Molino III" de la Parroquia Pifo presenta condiciones de Riesgo Alto Mitigable, debido a la vulnerabilidad de sus construcciones, el tipo de suelo y la cercanía a una fuente sísmica (falla geológica).

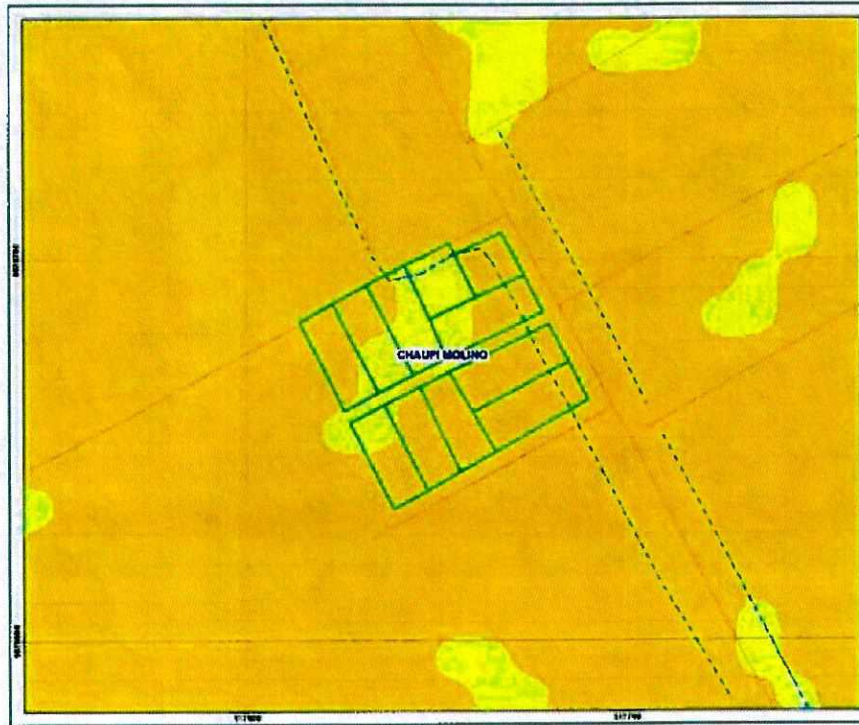
8.2.2 Susceptibilidad a Movimientos en Masa

- **Riesgo por movimientos en masa:** el AHHYC "Chaupi Molino III" en general presenta un Riesgo Bajo Mitigable para todos los lotes frente a movimientos de remoción en masa. Esto debido a que no se observaron condiciones físicas en el terreno que representen amenaza, ni tampoco condiciones de exposición, para que ocurran movimientos en masa que puedan ocasionar daños o pérdidas.

TÍTULO DEL MAPA
SUSCEPTIBILIDAD A MOVIMIENTOS EN MASA
