**Asunto:** Trazado vial Avenida Turubamba desde la calle Antonio Villanueva hasta la calle Susana Letor

**ACTA DE INSPECCIÓN A LA AV. TURUBAMBA DE LA ADMINISTRACIÓN ZONAL QUITUMBE**

## INFORME TÉCNICO No. 037-2016-TV-AZQ

**ASUNTO: APROBACIÓN DEL TRAZADO VIAL DE LA AV. TURUBAMBA (TRAMO ENTRE LA CALLE ANTONIO DE VILLANUEVA Y CALLE SUSANA LETOR) UBICADOS EN EL SECTOR DE QUITUMBE, PARROQUIA QUITUMBE.**

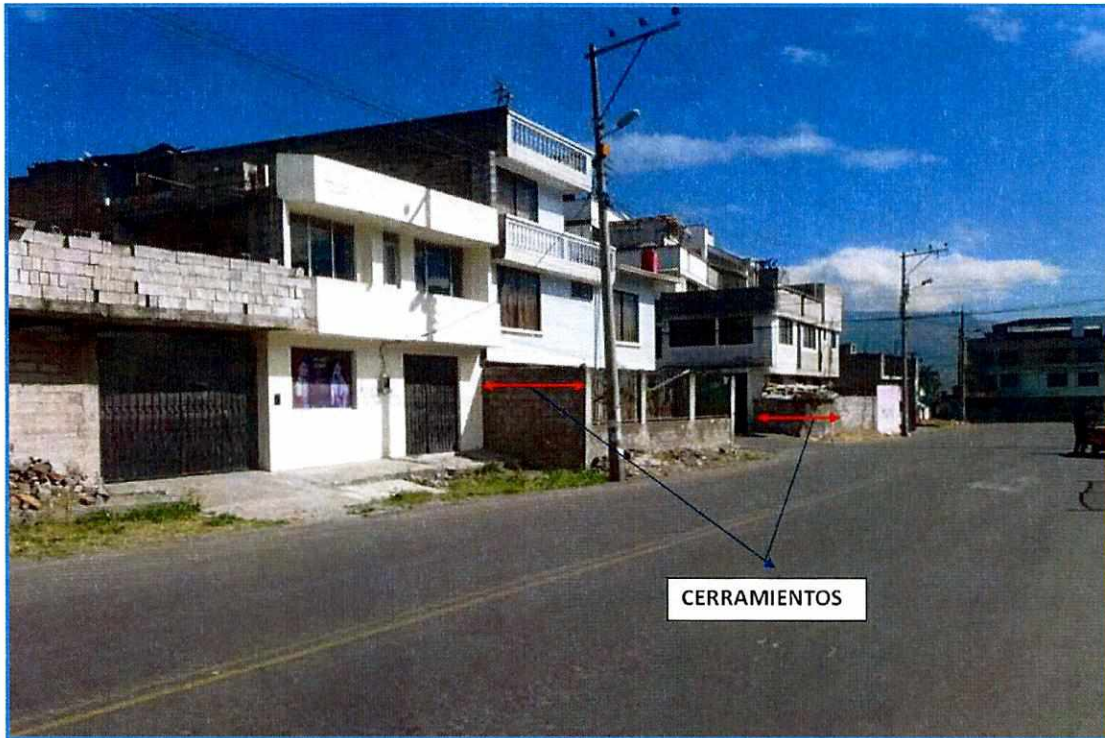
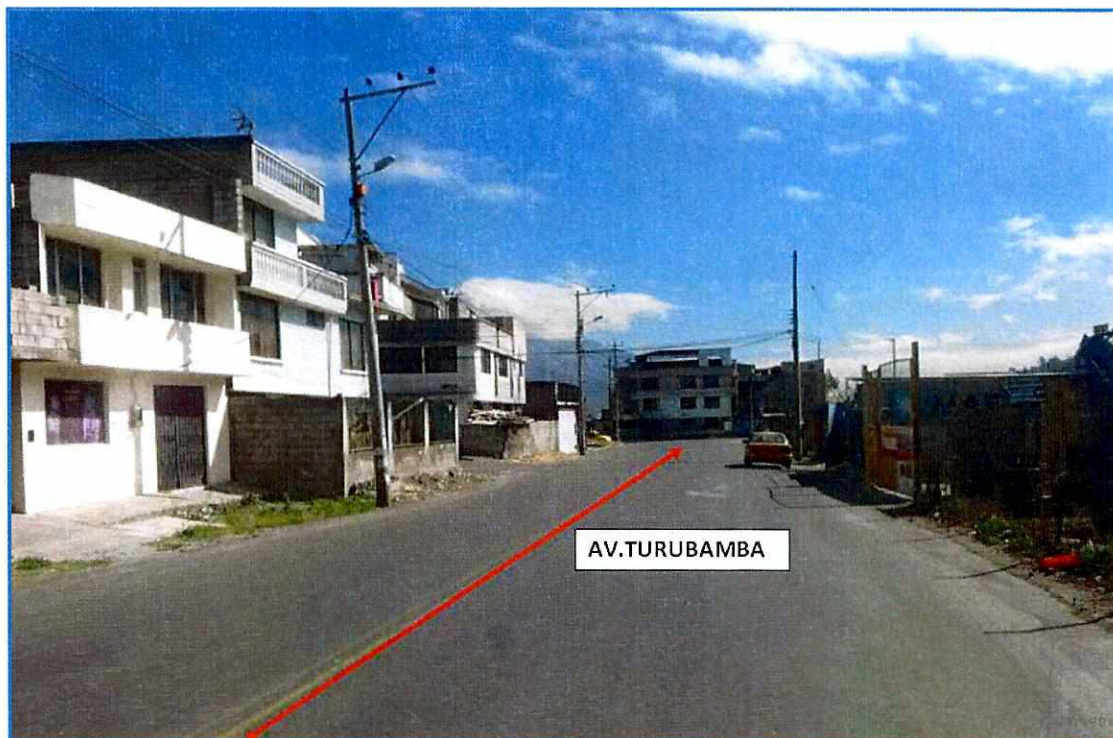
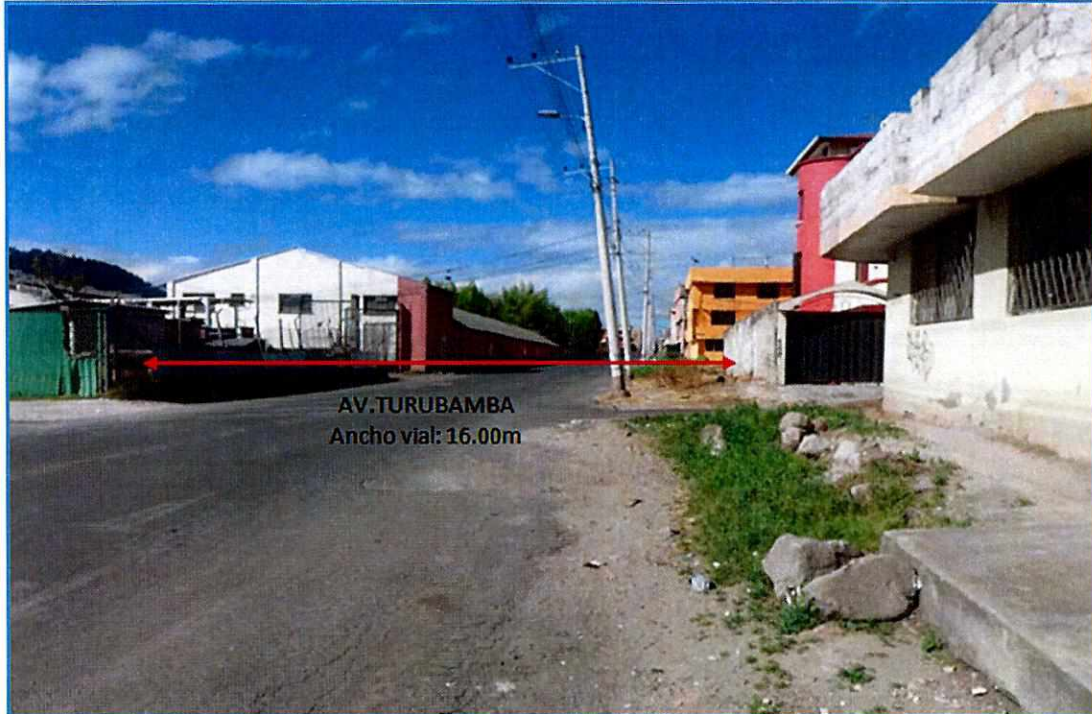
Anexo fotográfico:

De la lista de predios indicados en el Cuadro N°1 se procedió a realizar la inspección en sitio determinando que 20 predios no se encuentran ocupando espacio público y se encuentran respetando la sección total de la vía (16.00m); y 4 predios se encuentran ocupando espacio público con el cerramiento los cuales deberán retirarse para cumplir con la sección aprobada.

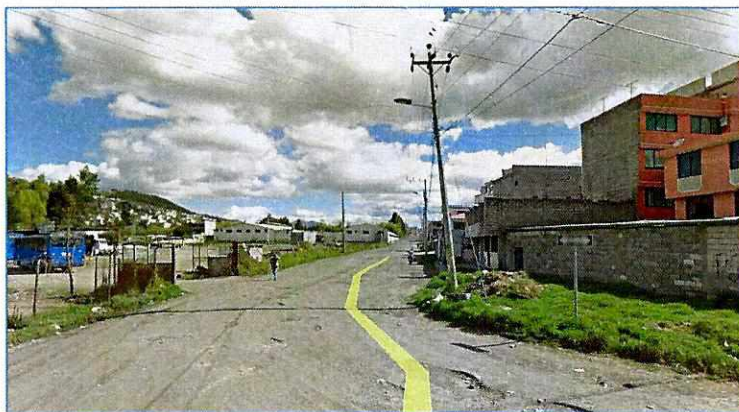
**Tramo inicial desde la Calle Antonio Villanueva**

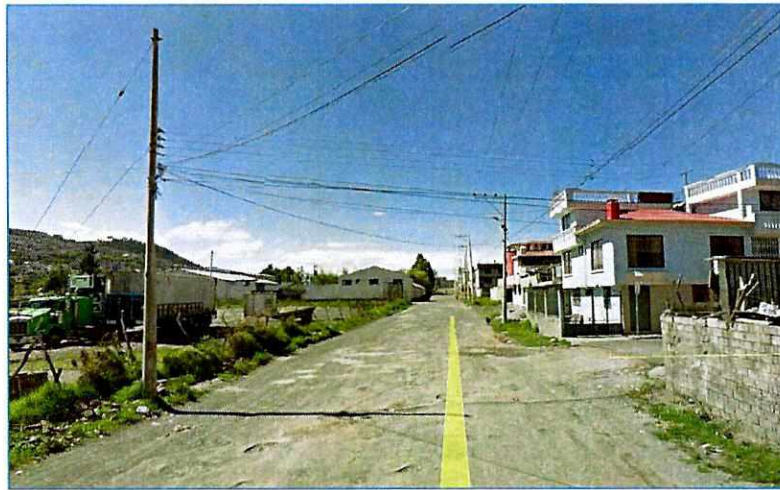
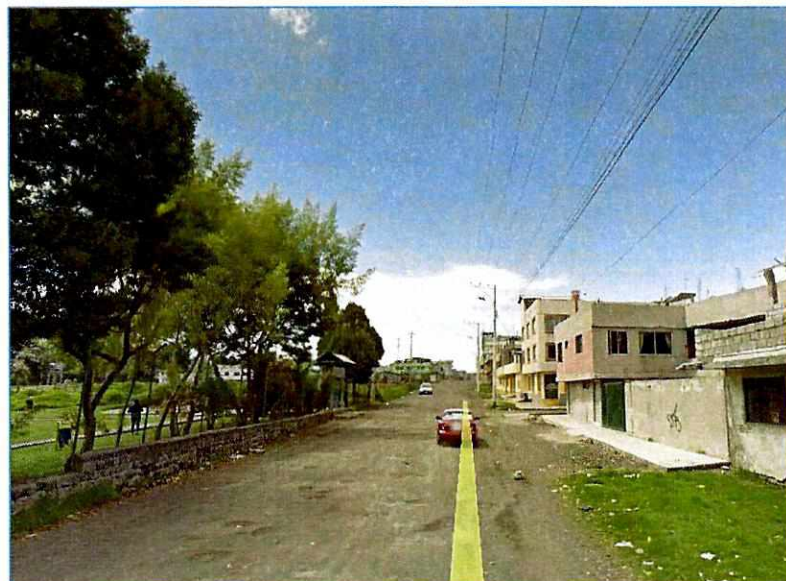
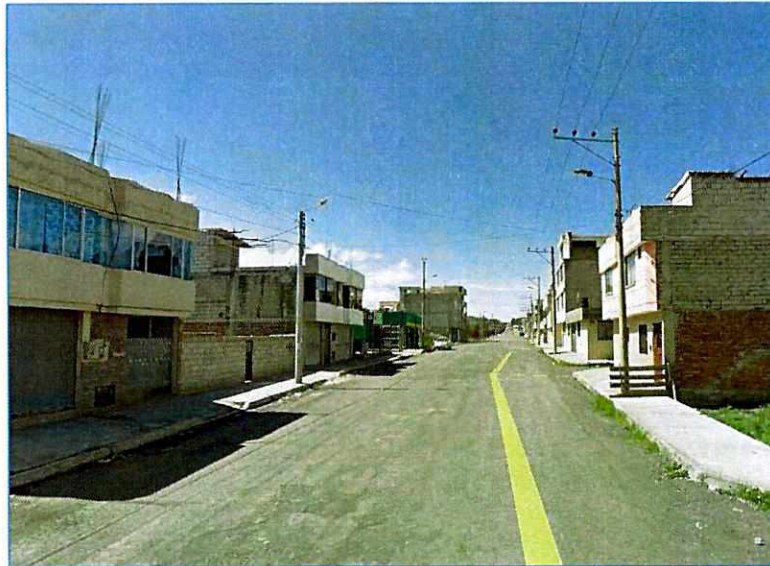
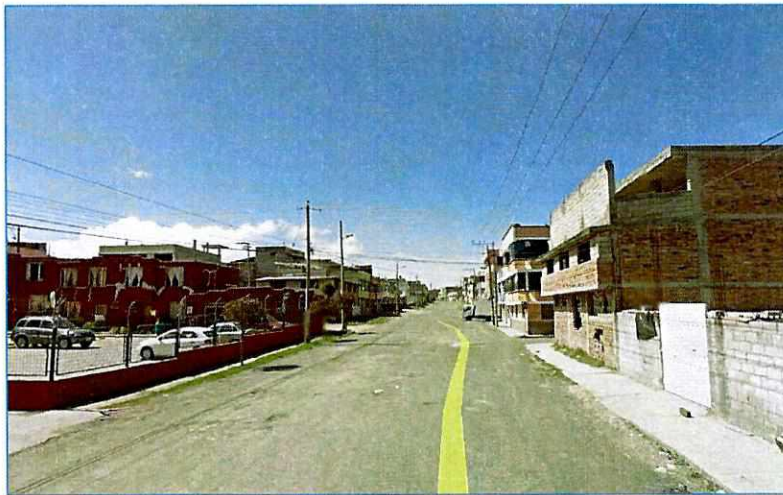
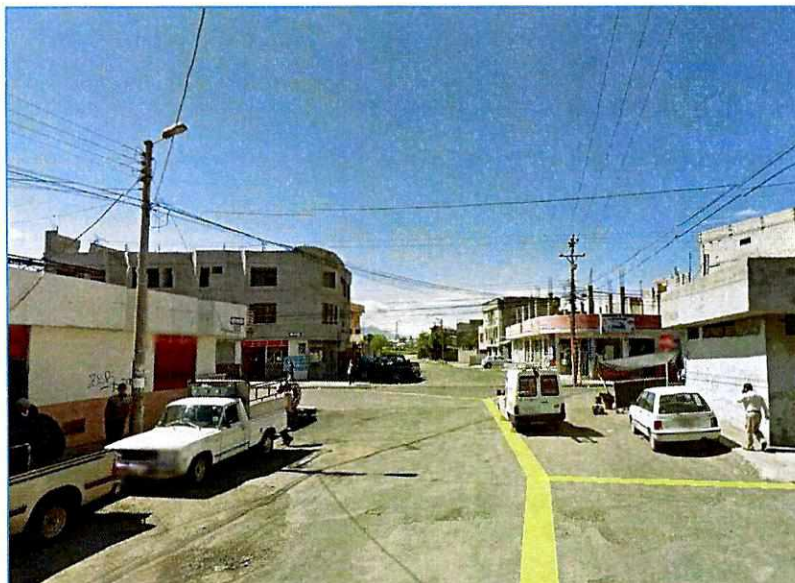
En base al archivo digital entregado, se ha procedido a realizar trabajos de campo para comprobar las dimensiones y orientación de la vía para determinar el trazado vial de la Av. Turubamba, la misma que al estado actual se encuentra aperturada en tierra.

El barrio se encuentra consolidado y los lotes están construidos en un 95% aproximado, el sector cuenta con los servicios de agua potable, alcantarillado y energía eléctrica y requieren completar las obras viales de bordillos, adoquinado y/o asfaltado para lo cual requieren del plano aprobado del trazado vial.

**Conexión final con la Calle Susana Letor**

La Unidad de Territorio y Vivienda de la Administración Quitumbe considera procedente la aprobación de la vía en el tramo interesado desde la Calle Antonio Villanueva hasta la Calle Susana Letor, ya que esto servirá para que las personas de este sector puedan acceder a las obras de infraestructura vial, de acuerdo a las siguiente sección:

SECCIÓN TRANSVERSAL TOTAL:	16.00 m
CALZADA:	10.00 m
ACERA LADO ESTE:	3.00 m
ACERA LADO OESTE:	3.00 m
