Oficio N° AMC-SM-JLA-2018-
Quito DM, 14 SEP 2018
Asunto / Ref.: Ampliación de Informe
ITC-18-496-C "HARMONY TOWN"

PROYECTO:	HARMONY TOWN	CONTROL:	INSPECCIÓN CONJUNTA
Nombre completo del PROPIETARIO:	BURGOS NEACATO STEVE LECH Y OTROS (Según IRM)	ETAPA:	---
Cédula de Identidad:	1712167434	SOLICITUD o Expediente:	Oficio No. SGC-2018-1691 de tramite interno S.G#14039

Asunto: Informe Criterio Técnico Ambiental PUAE "HARMONY TOWN"

"HARMONY TOWN"

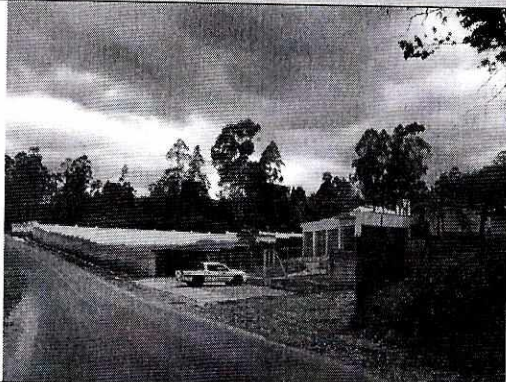
Imagen N°1: Vista de la Fachada Principal desde la calle Carlos Bustamante Pérez – no se evidencia ejecución de trabajo alguno (Obra paralizada)

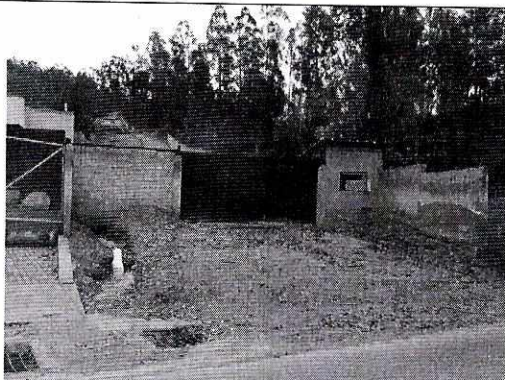
Imagen N°3: Vista de puerta de ingreso – instalaciones (Obras paralizadas, no se evidencia publicidad o anuncios de venta)
