INFORME SOCIO ORGANIZATIVO, LEGAL Y TÉCNICO
 ASENTAMIENTO HUMANO DE HECHO Y CONSOLIDADO DE INTERES
 SOCIAL DENOMINADO COMITÉ PRO-MEJORAS DEL BARRIO "MIRADOR
 DEL QUINDE"

EXPEDIENTE N° 121 AZLD
 INFORME No. 009-UERB-AZLD-SOLT-2016

**INFORME TÉCNICO AMPLIATORIO
AL INFORME Nº186-AT-DMGR-2016
Fecha de inspección: 08/09/2017**

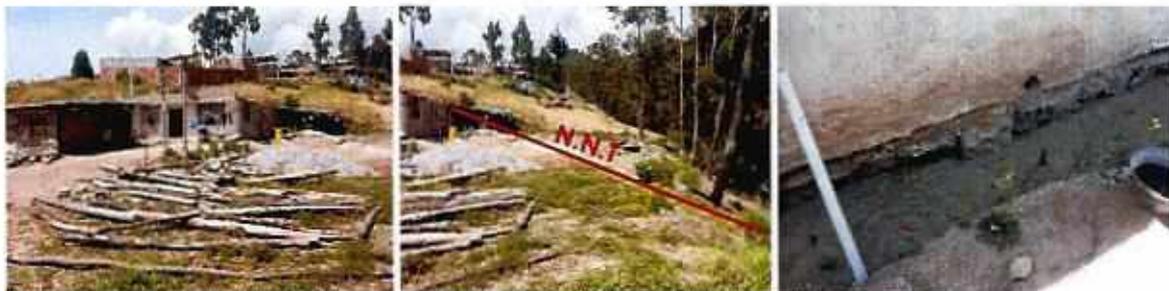
Existe un relleno en la parte lateral del lote, aparentemente de carácter anti técnico lo que no brinda una estabilidad a la ladera; y que en época invernal puede provocar hundimientos o deslizamientos de la tierra sin compactar.

Ante esta situación de riesgo se sugiere un muro lateral de confinamiento de la construcción existente, muro que debería arrancar en tierra firme según estudio de suelo y llegar al menos a nivel de contrapiso o superior; posterior a ello realizar la conducción de aguas superficiales y el recubrimiento vegetal (arborización) de las áreas rellenas.

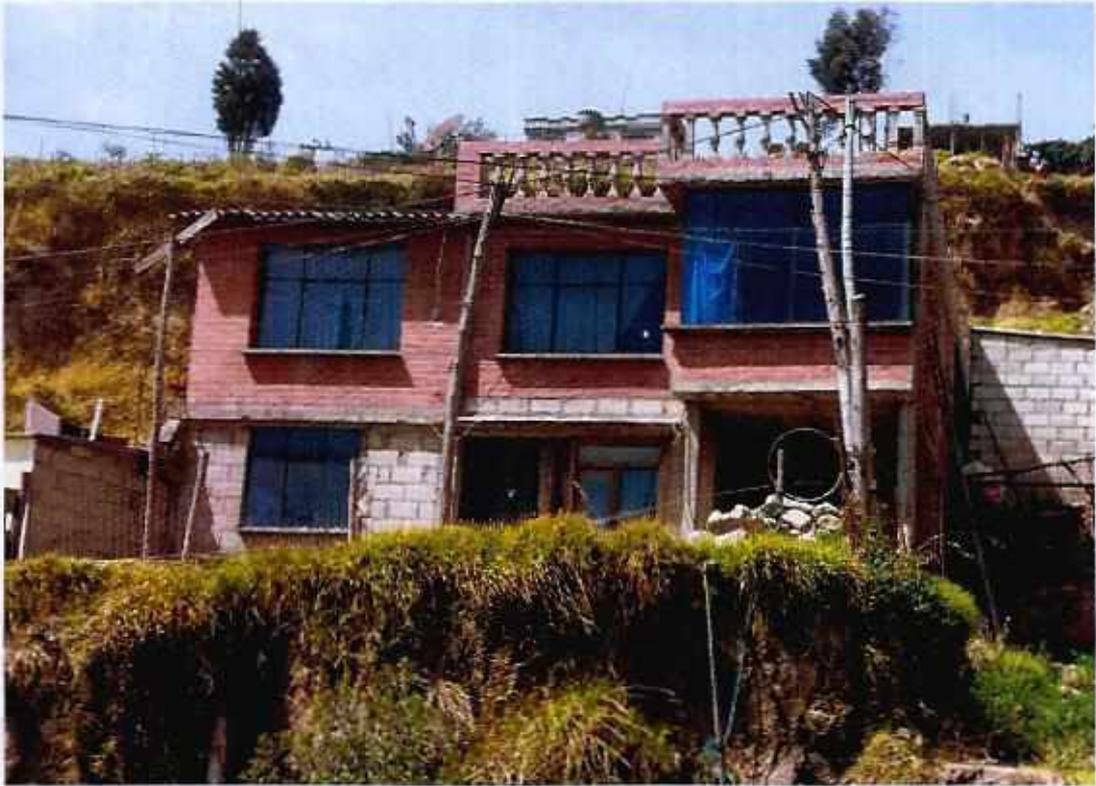
- Edificaciones que constan un sistema de muros portantes de bloque y ladrillo fijado con mortero arena-cemento, cubierta con perfiles metálicos o madera que sirven de apoyo para planchas de fibrocemento y metálicas de zinc.

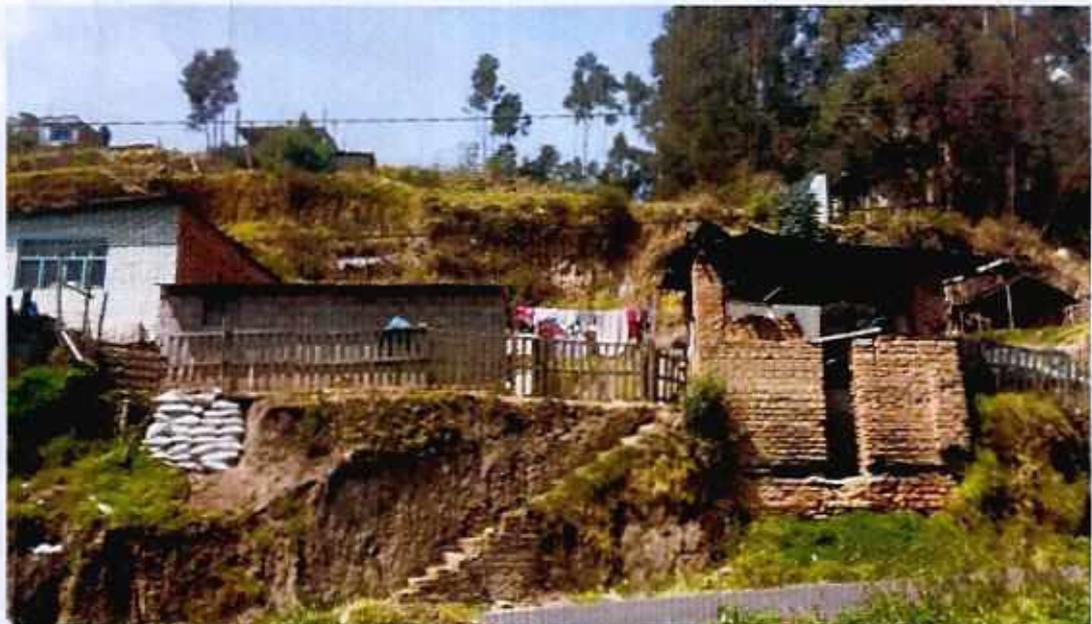
- Edificaciones que constan un sistema de rollizos de madera como columnas, vigas de entepiso y que sirven también de correas para soportar la cubierta de planchas metálicas de zinc; las paredes son de tableros de madera.

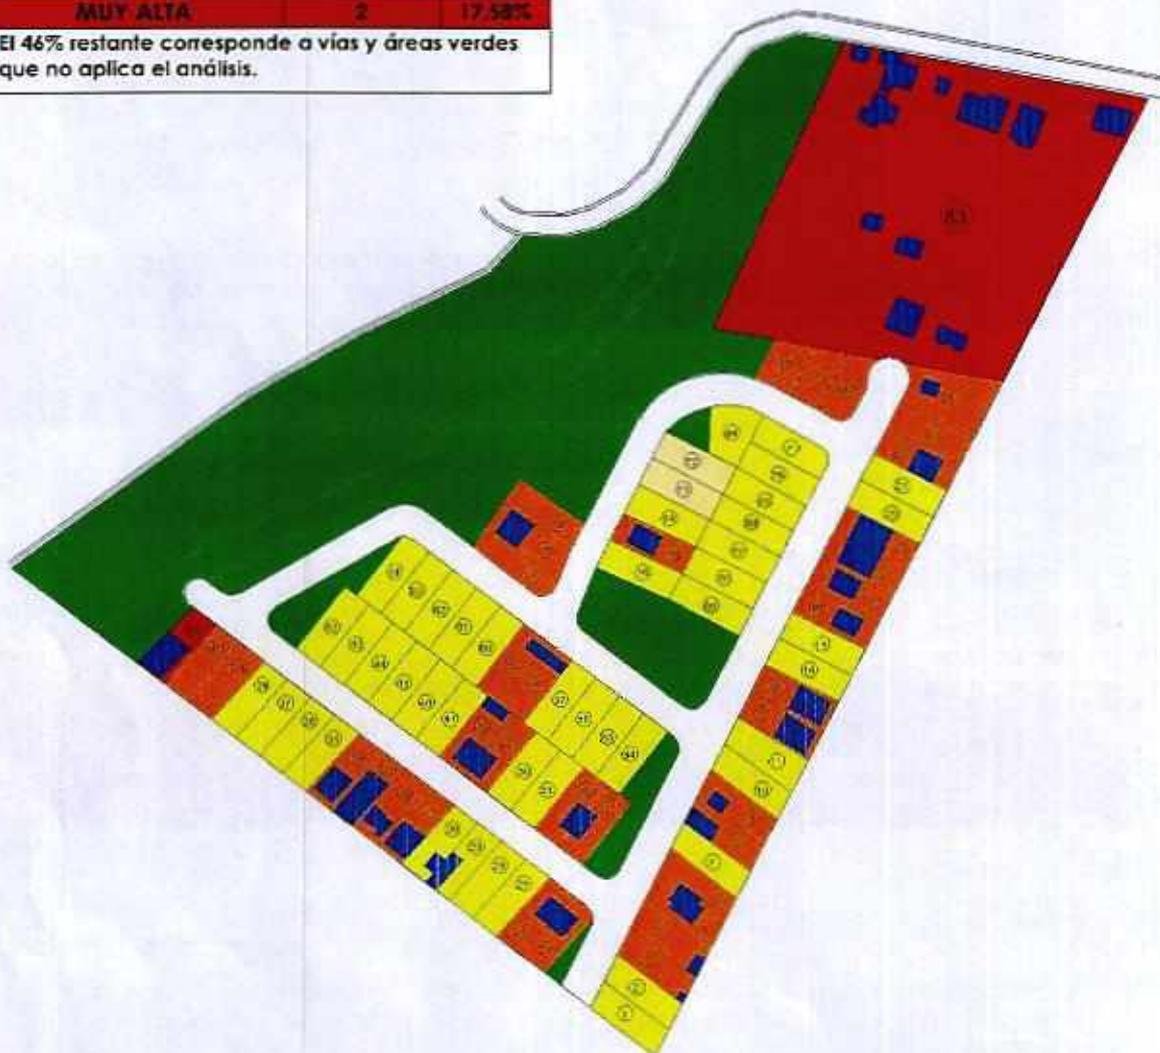
Riesgo Alto no mitigable Lote 83.-

Lote de 10.348,12 m² de superficie donde se asientan edificaciones en proceso de construcción sin habitar y alrededor de 12 bloques de vivienda habitadas. Este gran Lote se encuentra dividido por un corte al nivel natural del terreno de 100 metros de longitud por una altura aproximada que va de los 15 a 18 metros en vertical (70 a 90 grados pendiente); es decir un talud sin protección de 1.650 m² (área en vertical).

En la parte baja del lote que colinda con la Vía a Nono, es decir en la planada producto del corte o desbanque se ubican viviendas muy cerca al talud razón por la cual condiciones de riesgo aumentan. Estas edificaciones tienen varias tipologías constructivas como:

Ante lo expuesto se considera que la inversión económica para realizar los muros de protección de 1.650 m² de talud (área en vertical) y demás obras complementarias para el tratamiento de aguas superficiales se estimaría un inversión referencial igual o superior a los 400 mil dólares. Esta inversión sería significativa para los habitantes del barrio El Quinde, razón por la cual se considera un riesgo no mitigable.

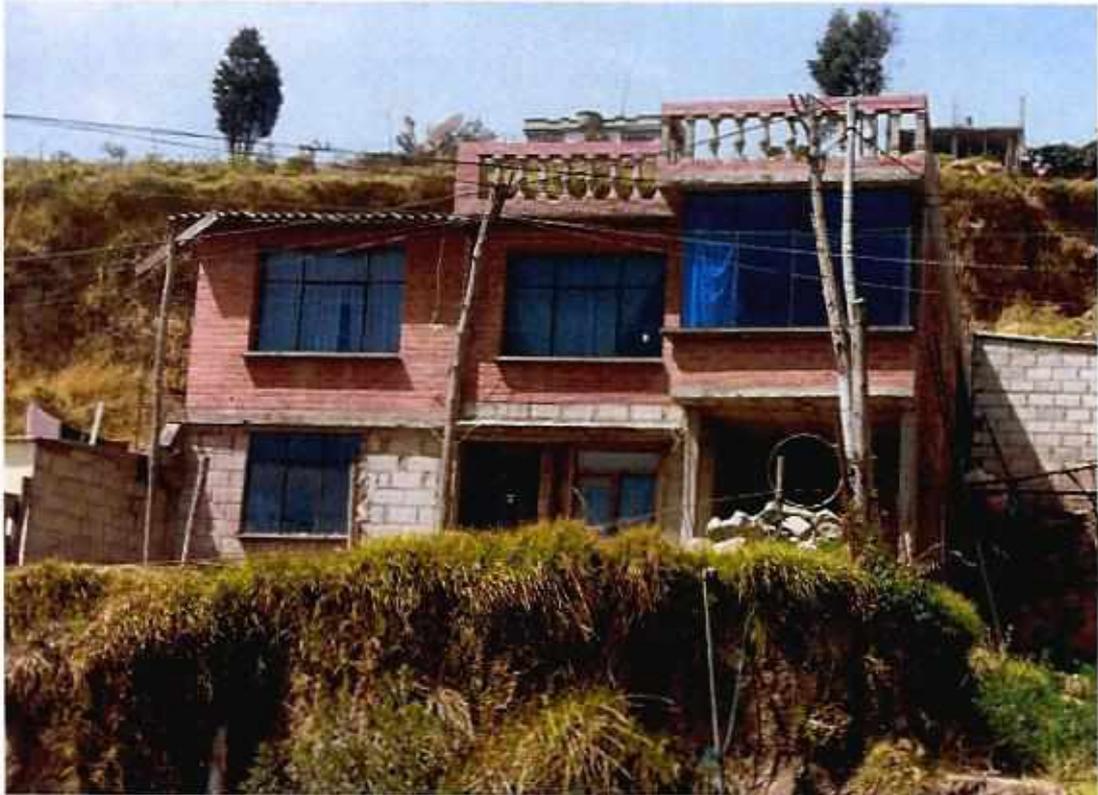
- Edificaciones que varían de una a dos plantas, las cuales están constituidas por un sistema de pórticos de hormigón armado (vigas y columnas), losas de hormigón armado con terraza accesible, mampostería de bloque y ladrillo fijada con mortero, dentro de estas se observó proyecciones a otro nivel.

- Edificaciones que constan un sistema de muros portantes de bloque y ladrillo fijado con mortero arena-cemento, cubierta con perfiles metálicos o madera que sirven de apoyo para planchas de fibrocemento y metálicas de zinc.

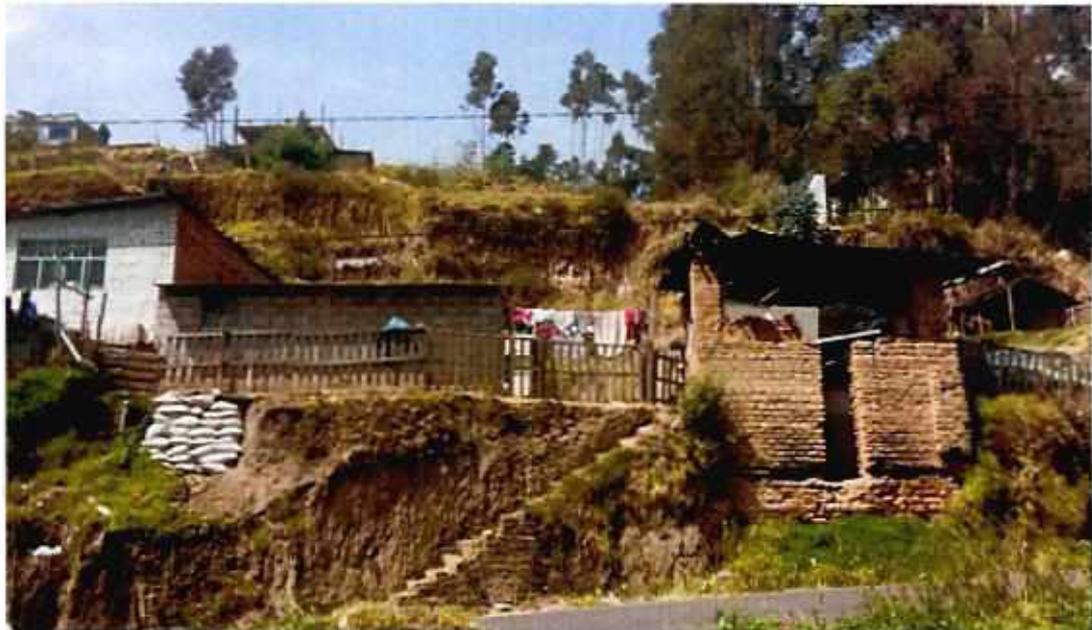
- Edificaciones que constan un sistema de rollizos de madera como columnas, vigas de entrepiso y que sirven también de correas para soportar la cubierta de planchas metálicas de zinc; las paredes son de tableros de madera.

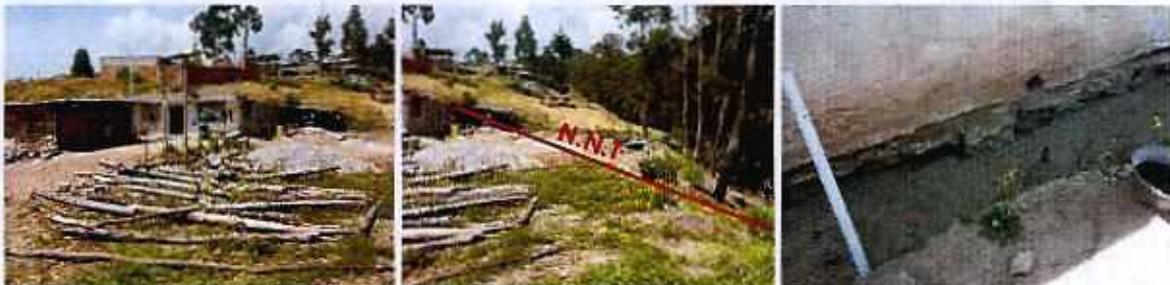
Existe un relleno en la parte lateral del lote, aparentemente de carácter anti técnico lo que no brinda una estabilidad a la ladera; y que en época invernal puede provocar hundimientos o desizamientos de la tierra sin compactar.

Ante esta situación de riesgo se sugiere un muro lateral de confinamiento de la construcción existente, muro que debería arrancar en tierra firme según estudio de suelo y llegar al menos a nivel de contrapiso o superior; posterior a ello realizar la conducción de aguas superficiales y el recubrimiento vegetal (arborización) de las áreas rellenas
