ACTA RESOLUTIVA DE LA SESIÓN EXTRAORDINARIA DE LA COMISIÓN DE ÁREAS HISTÓRICAS Y PATRIMONIO

VIERNES 30 DE NOVIEMBRE DE 2016

ANEXO No. 1

ANEXO No. 2

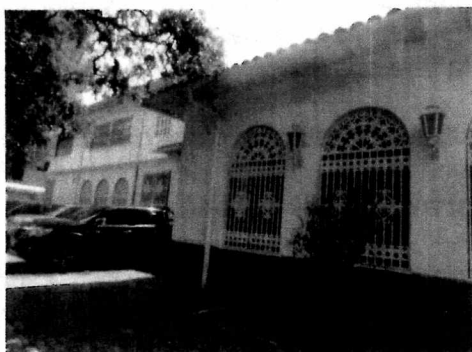
En cuanto a patologías por causa de sismos, vibraciones, asentamientos o humedades se ha verificado que el inmueble original y sus aumentos se encuentran en aceptables condiciones de funcionalidad, esto quiere decir que no se ha evidenciado fisuras ni grietas ni tampoco afectaciones por humedad

Se debe utilizar el término DESMONTAJE en vez de anastilosys y desarmado, debido a que la intención es el retiro de material sin perjudicar o dañar la forma, dimensión y sección de los materiales.

El sistema de desmontaje de las fachadas originales deben ser exclusivamente para este caso, debido que sería una experiencia y aplicación de un sistema que no ha sido experimentado anteriormente en nuestro país.

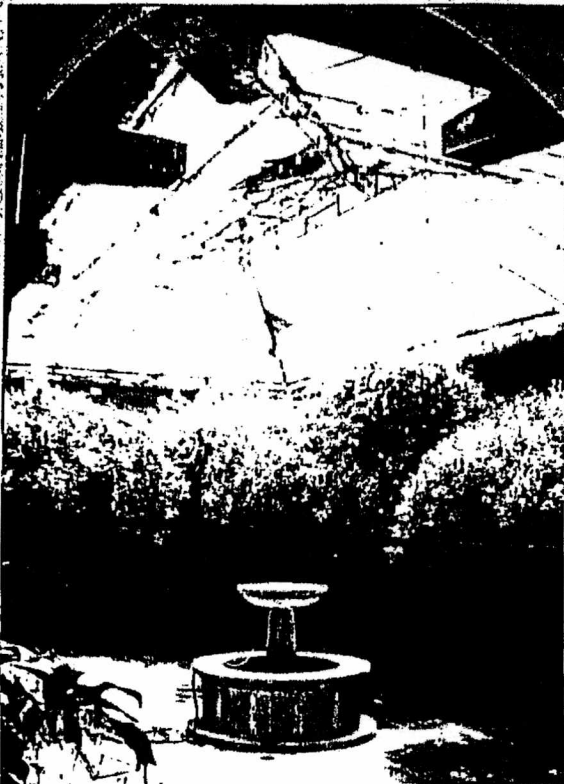
PARTE DE LA ARQUERIA INTERIOR

INTERIOR DEL PATIO DE LA CASA PRINCIPAL
 ES CUBIERTO DE VIDRIO
 LOS ELEMENTOS COLOR AZUL SON
 ESTRUCTURALES DE U.A. BAJO EL
 ALERO ORIGINAL, PARA SOPORTAR
 LA ESTRUCTURA Y CUBIERTA DE VIDRIO

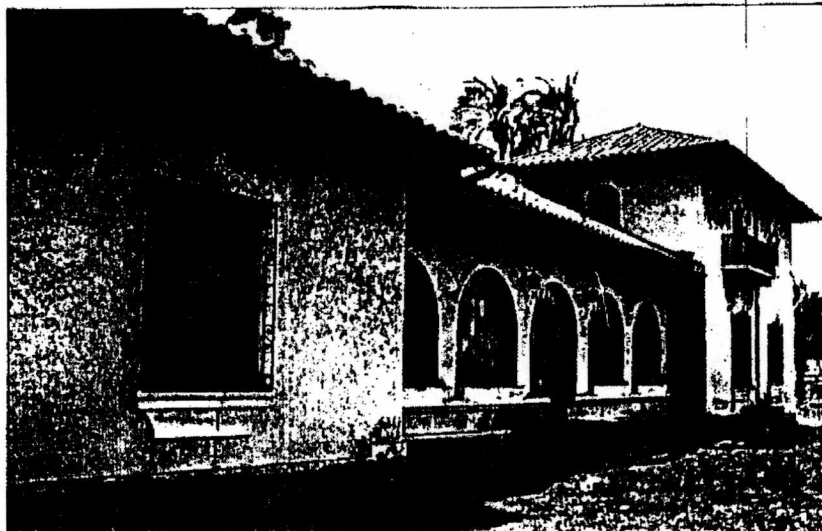
Vista de la Casa Principal
 Paredes enlucidas, champeado grueso, todo en buen estado
 Palcón de madera ligeramente dañado
 Elementos en piedra trabajada en buen estado.
