**COMISIÓN DE ORDENAMIENTO TERRITORIAL
-EJE TERRITORIAL-**

ORDENANZA REFORMATORIA DE LA ORDENANZA No. 0047, SANCIONADA EL 26 DE FEBRERO DE 2015, QUE RECONOCE Y APRUEBA EL ASENTAMIENTO HUMANO DE HECHO Y CONSOLIDADO DENOMINADO COMITÉ PRO-MEJORAS DEL BARRIO "SAN RAFAEL DE ALUGULLA" ETAPA III, A FAVOR DE SUS COPROPIETARIOS.

**EXPEDIENTE Nº 131 AZLD – LA DELICIA
INFORME No. 006-UERB-AZLD-SOLT-2016**

**ASENTAMIENTO HUMANO DE HECHO Y CONSOLIDADO DE INTERÉS
SOCIAL DENOMINADO COMITÉ PRO-MEJORAS DEL BARRIO "SAN
RAFAEL DE ALUGULLA" ETAPA III**

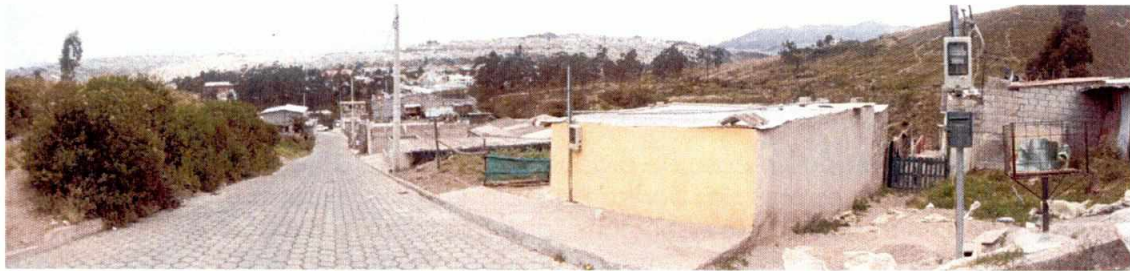
8.1.1 Entrada al AHHYC "San Rafael de Alugullá" que se encuentra dentro de la Parroquia Pomasqui

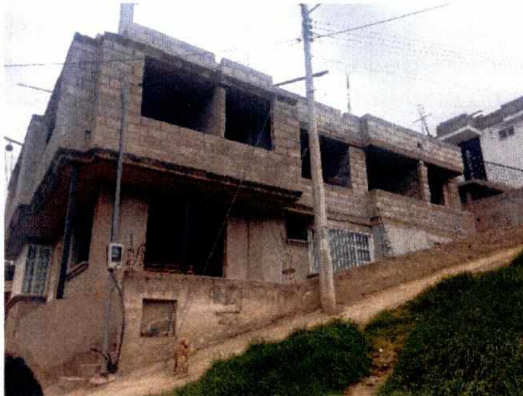
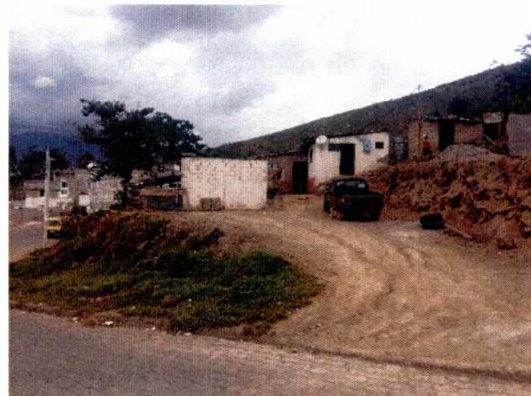
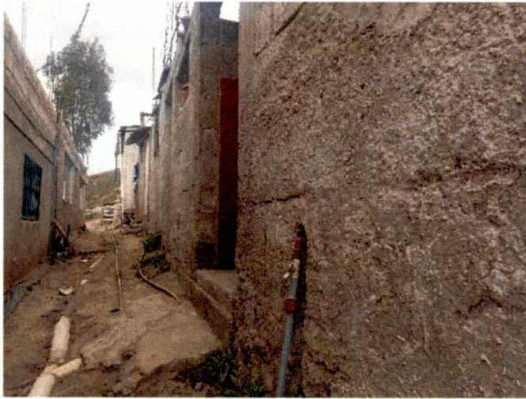
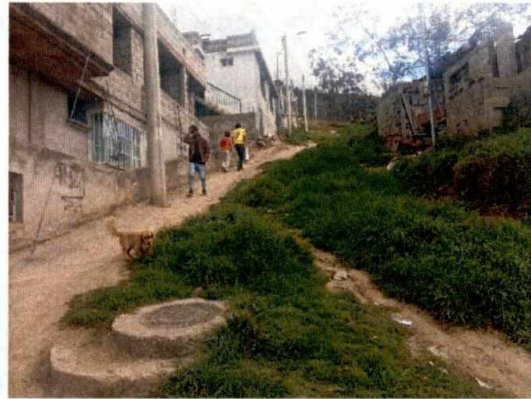
8.1.2 Materiales de las edificaciones construidas alrededor del area en estudio y servicios basicos

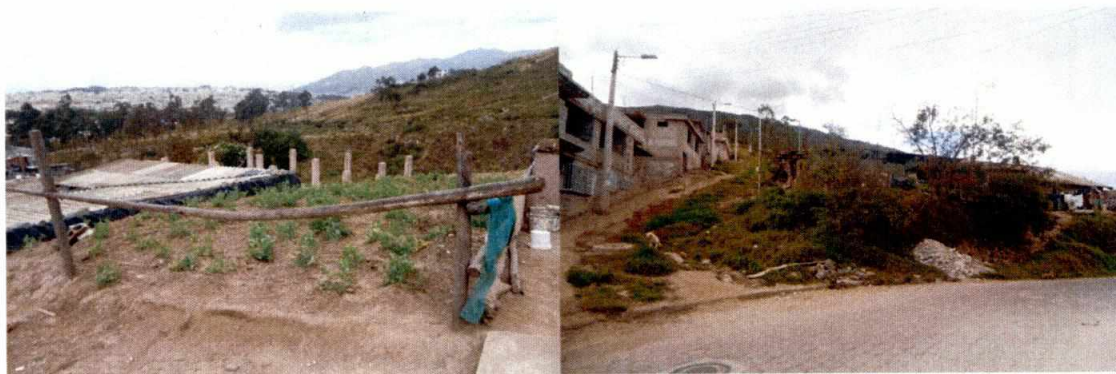
8.1.3 Pendiente del sector y uso del suelo (agricultura)
