**COMISIÓN DE ORDENAMIENTO TERRITORIAL
-EJE TERRITORIAL-**

ORDENANZA REFORMATORIA A LA ORDENANZA No. 0087, SANCIONADA EL 22 DE JUNIO DE 2011, DE LA URBANIZACIÓN DE INTERÉS SOCIAL DE DESARROLLO PROGRESIVO DEL BARRIO PORTAL DE SAN JUAN.

ASENTAMIENTO HUMANO DE HECHO Y CONSOLIDADO DE INTERÉS SOCIAL DENOMINADO: URBANIZACIÓN DE INTERÉS SOCIAL DE DESARROLLO PROGRESIVO DEL BARRIO PORTAL DE SAN JUAN

**INFORME SOCIO ORGANIZATIVO, LEGAL Y TÉCNICO
DEL ASENTAMIENTO HUMANO DE HECHO Y CONSOLIDADO DE
INTERÉS SOCIAL DENOMINADO: URBANIZACIÓN DE INTERÉS SOCIAL
DE DESARROLLO PROGRESIVO DEL BARRIO PORTAL DE SAN JUAN
EXPEDIENTE N° 35-C
(REFORMA)
INFORME N° 019-UERB-AZCA-SOLT-2016**

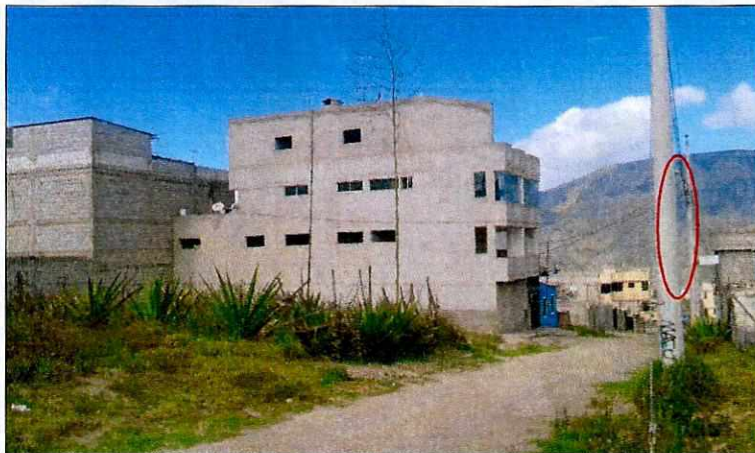
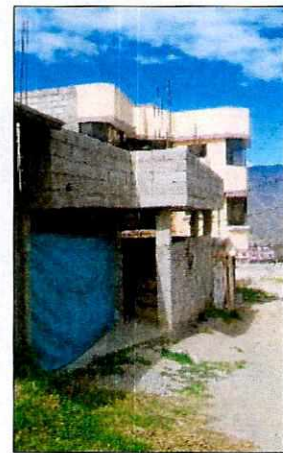
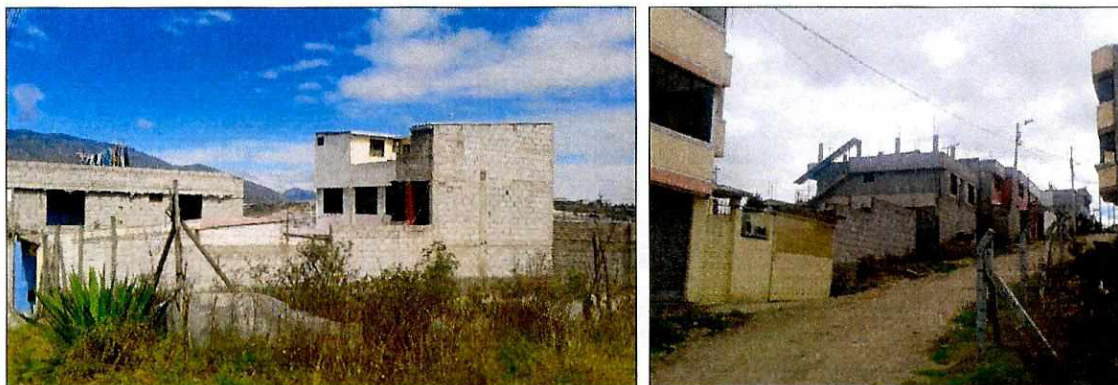
8.1.3 Materiales de las edificaciones construidas alrededor del area en estudio

- **Riesgo por eventos sísmicos:** de manera general, todo el AHHYC "Portal de San Juan" de la Parroquia Calderón presenta condiciones de **Riesgo Alto Mitigable**, debido a la vulnerabilidad de sus construcciones, el tipo de suelo y la cercanía a una fuente sísmica (falla geológica).

- Se recomienda que los propietarios y/o poseionarios actuales no construyan más viviendas en el macrolote evaluado, ni aumenten pisos sobre las edificaciones existentes, hasta que el proceso de regularización del asentamiento culmine y se determine su regulación constructiva específica que deberá constar en sus Informes de Regulación Metropolitana individuales, previa emisión de la licencia de construcción de la autoridad competente. Una vez culminado el proceso de regularización del suelo para el AHHYC "Portal de San Juan", se deberá contratar un estudio geotécnico del suelo para conocer parámetros mecánicos que permitan diseñar y construir las futuras viviendas según la Norma Ecuatoriana de Construcción vigente.
