Informe N° IC-O-2017-088

**COMISIÓN DE USO DE SUELO
COMISIÓN DE ORDENAMIENTO TERRITORIAL
-EJE TERRITORIAL-**

ORDENANZA QUE RECONOCE Y APRUEBA EL FRACCIONAMIENTO DEL PREDIO No. 5008889 SOBRE EL QUE SE ENCUENTRA EL ASENTAMIENTO HUMANO DE HECHO Y CONSOLIDADO DE INTERÉS SOCIAL DENOMINADO COMITÉ PRO MEJORAS EL BUEN PASTOR DE SAN JUAN DE CALDERÓN, A FAVOR DE SUS COPROPIETARIOS.

INFORME N° 022-UERB-AZCA-SOLT-2016

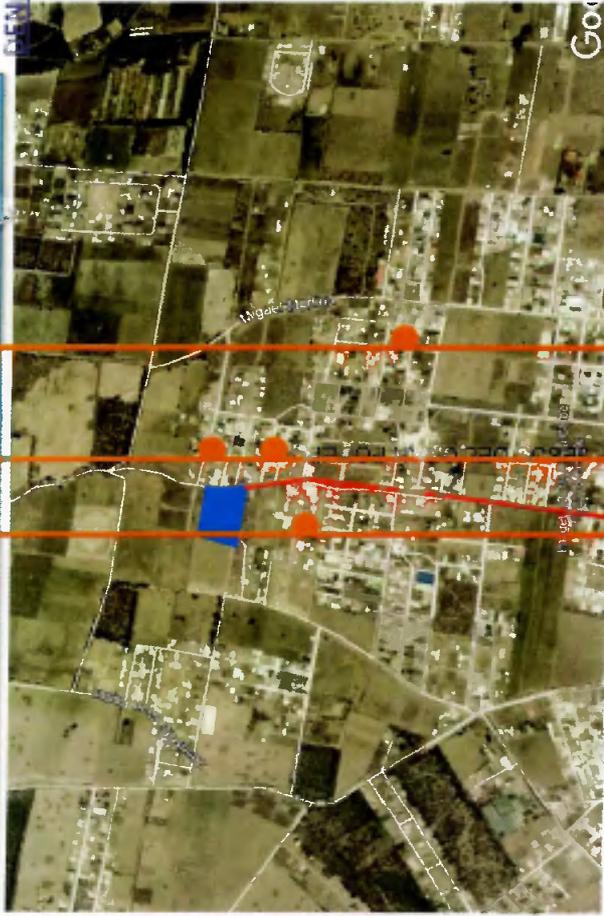
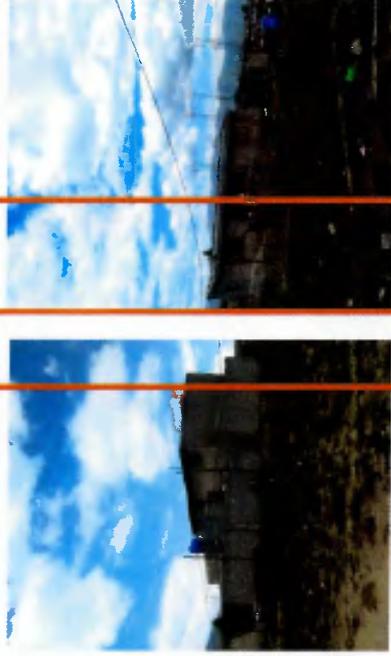
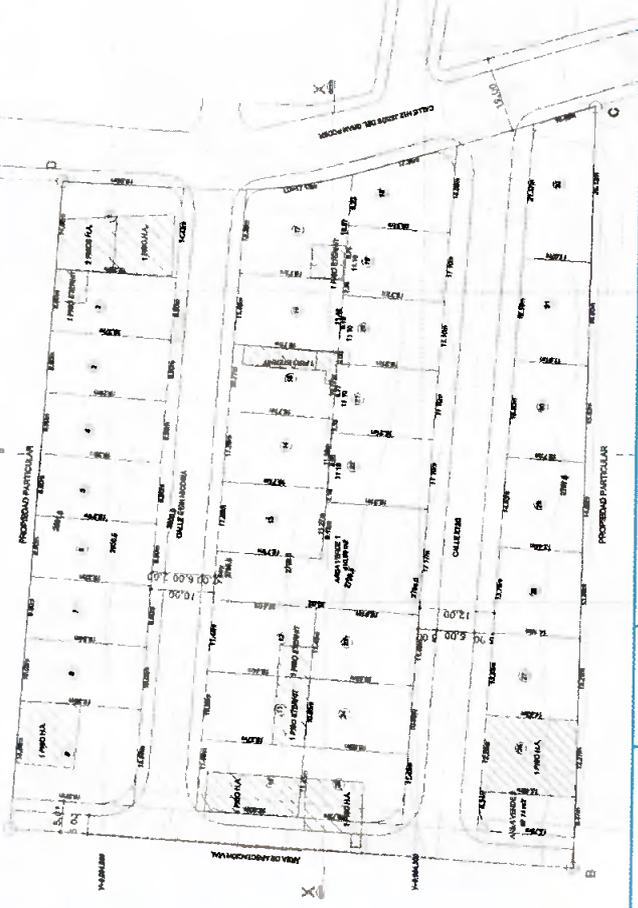
ASENTAMIENTO HUMANO DE HECHO Y CONSOLIDADO

LOTE	ÁREA (m2)	LOTE	ÁREA (m2)	LOTE	ÁREA (m2)
11	179,61	15	19,95	1	177,78

AÑOS DE ASENTAMIENTO:	11 años	CONSOLIDACIÓN:	31,25 %
NÚMERO DE LOTES:	11	POBLACIÓN BENEFICIADA:	44Hhab.
ZONIFICACIÓN:		A4(A5002-5)	
ZONIFICACIÓN PROPUESTA:		D3(D203-80)	
LOTE MÍNIMO:		200 m2	
FORMA DE OCUPACION DEL SUELO:		(D) Sobre línea de fábrica	
CLASIFICACIÓN DE SUELO:		(SRU) Suelo Rural	
USO PRINCIPAL:		(RR1) Residencial rural 1	
INFORME DE RIESGOS:		Nº. 199 AT-DMGR-2018 / 19 - 07 - 2018 / Riesgo Bajo	
ÁREA ÚTIL DE LOTES:		6.294,43	m2
ÁREA DE VÍAS Y PASAJES:		2.364,19	m2
ÁREA VERDE Y DE EQUIPAMIENTO:		508,73	m2
ÁREA DE AFECTACIÓN VIAL:		451,60	m2
ÁREA BRUTA TOTAL:		9.618,95	m2
			Derechos y Acciones
			UERRB-AZCA
			% ÁREA VERDE
			8,08

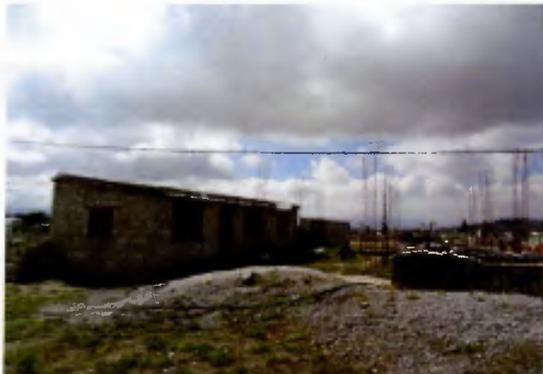
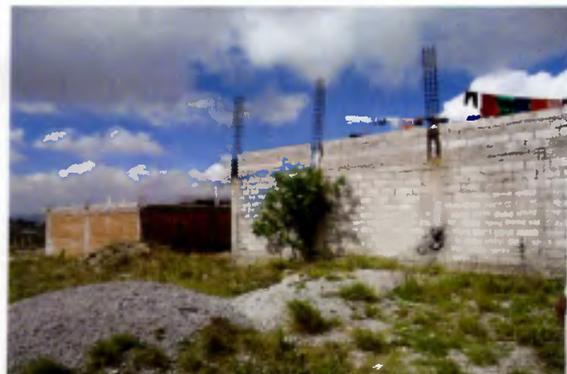
8.1.2 Materiales de las edificaciones construidas alrededor del area en estudio.

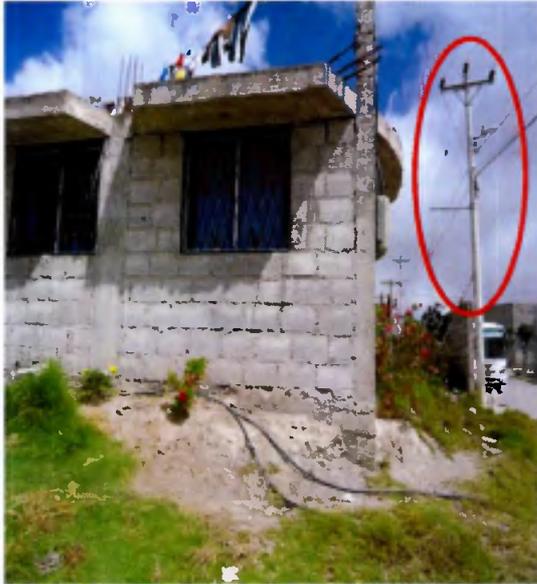
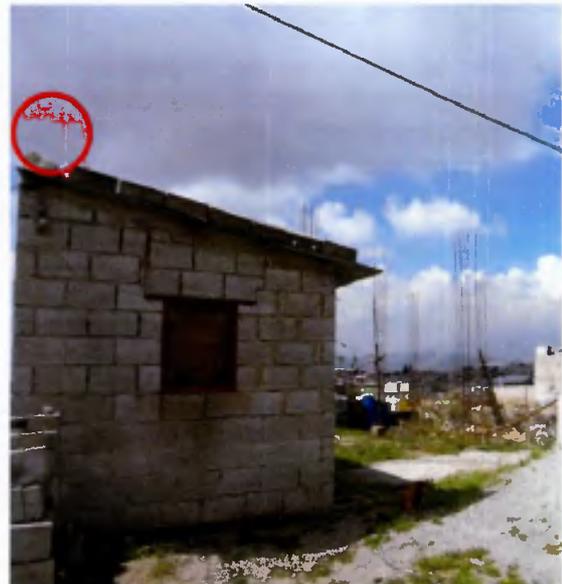
8.1.3 Servicios básicos en el sector existentes.

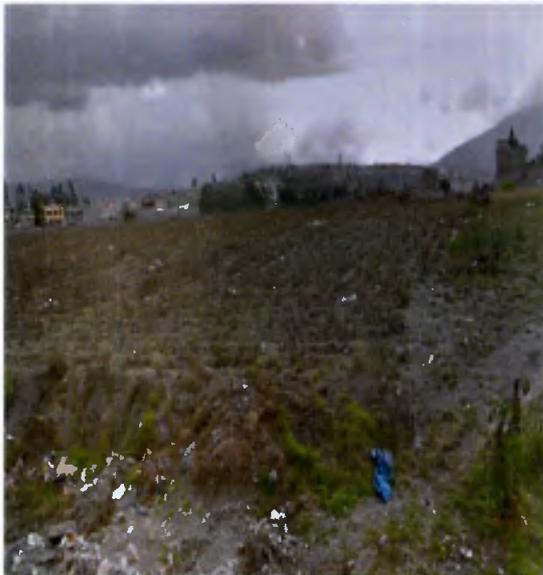
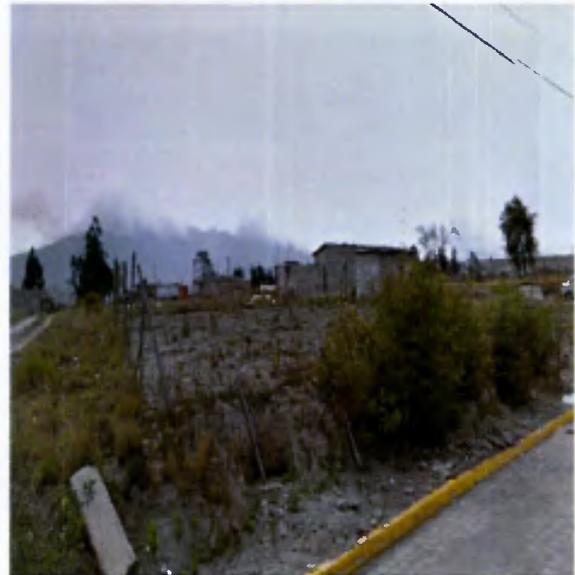
8.1.4 Pendiente del sector y uso del suelo (construcción y agricultura).

El AHHYC "El Buen Pastor" de la Parroquia Calderón está ubicado en una meseta de origen tectónico, asociada a la acción del Sistema de Fallas de Quito. Al tratarse de una meseta, la pendiente del terreno es muy baja aunque en el límite occidental de la meseta existe un cambio de pendiente debido a la presencia de una loma con inclinaciones de hasta 10° aproximadamente. Respecto a la litología representativa de la zona, se identificó superficialmente una secuencia piroclástica de cenizas y lapilli de pómez (tefras), cuya potencia varía entre 1,5 a 2,0 metros, que está relacionada con el último período eruptivo del volcán Pululahua (~2.500 años Antes del Presente). Debajo de esta secuencia piroclástica se asume la presencia de la Formación Cangahua con varios metros de potencia, y más abajo, subyaciendo a la Formación Cangahua, se presume que existen depósitos piroclásticos (tefras), brechas volcánicas y sedimentos lacustres que se originaron en diferentes procesos volcánicos y sedimentarios más antiguos. Estas presunciones se describen con base a observaciones y descripciones geológicas realizadas en afloramientos aledaños, ya que en el asentamiento humano evaluado solamente se observó la secuencia piroclástica superficial del Volcán Pululahua.

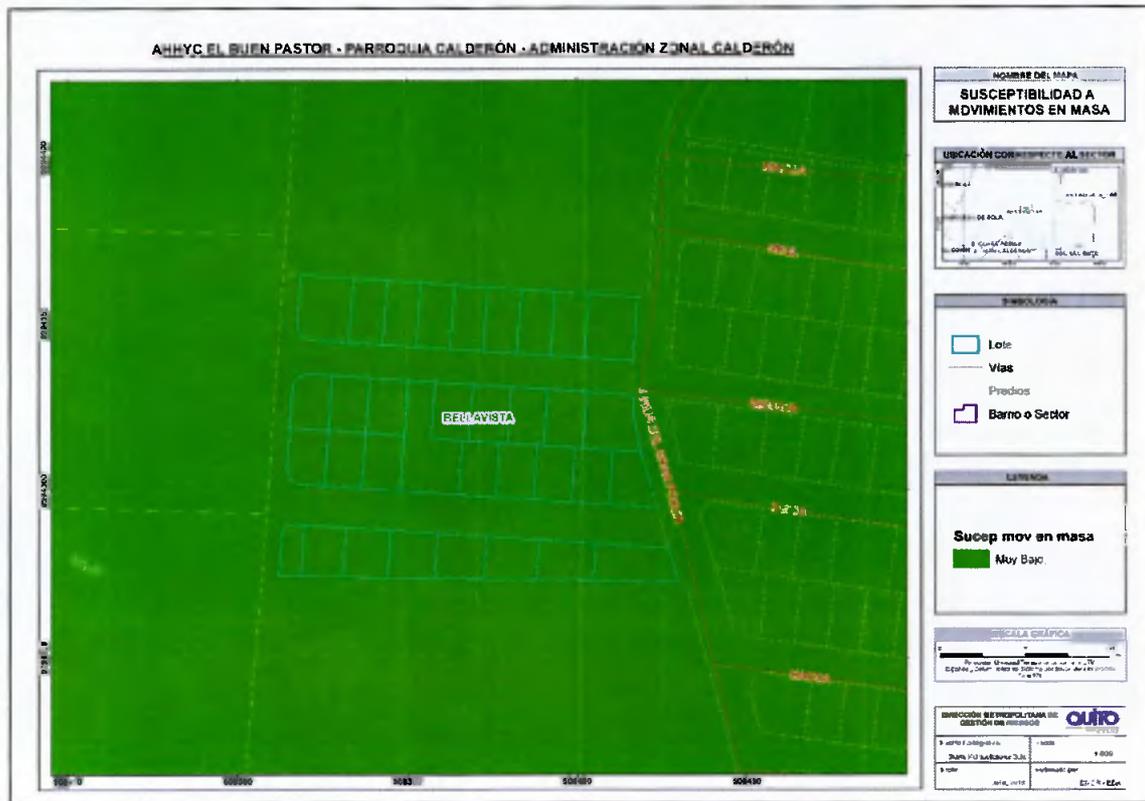
9.1.2 Susceptibilidad a Movimientos en Masa.
