**COMISIÓN DE USO DE SUELO  
COMISIÓN DE ORDENAMIENTO TERRITORIAL  
-EJE TERRITORIAL-**

#### **ORDENANZA QUE RECONOCE Y APRUEBA EL ASENTAMIENTO HUMANO DE HECHO Y CONSOLIDADO DE INTERÉS SOCIAL DENOMINADO “VALLE DE SAN JUAN TERCERA ETAPA”, A FAVOR DE SUS COPROPIETARIOS**

**EXPEDIENTE Nº 206-C  
 INFORME Nº 008-UERB-AZCA-SOLT-2016**

**2 INFORME TÉCNICO**  
Evaluación de Riesgo: Solicitud UERB  
Fecha de inspección: 30/06/2016

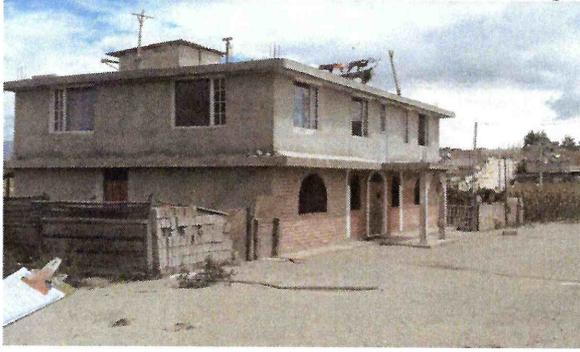
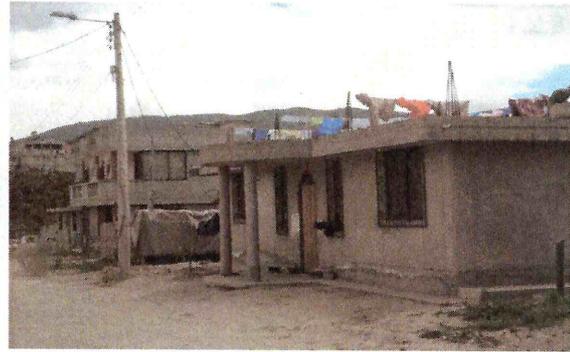
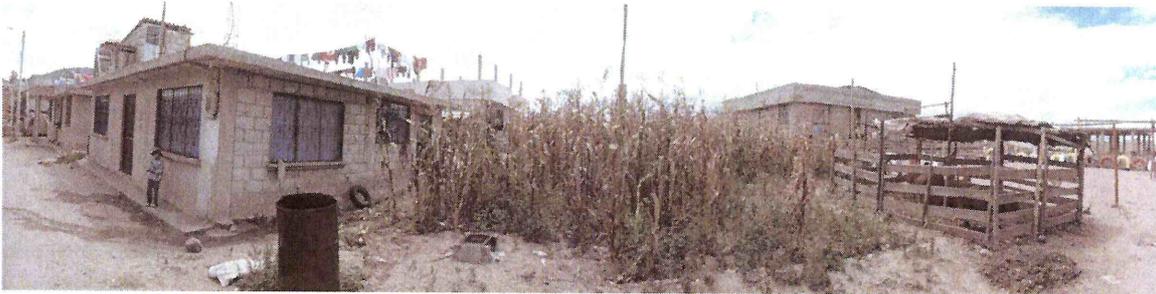
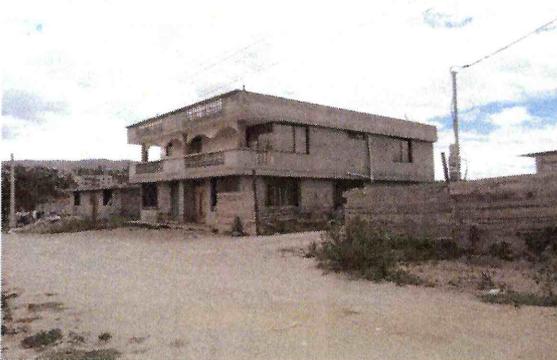
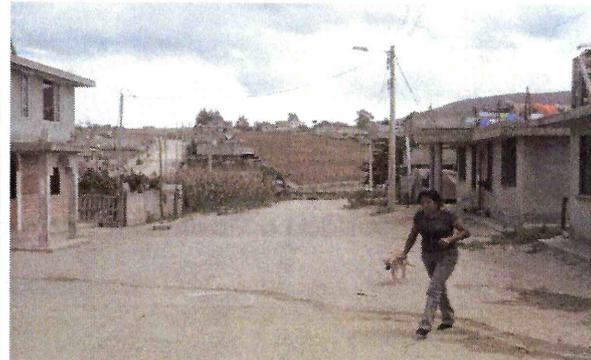
8.1.3 Sistema de pórticos y losa de hormigón armado.

Las viviendas dentro del área de estudio no disponen de diseños estructurales ni asesoría técnica por lo que se observó que son construidas sin tomar en cuenta parámetros sísmo resistentes además de no considerar la resistencia portante del suelo, la utilización de estos factores ayudarían a reducir posibles daños asociados a amenazas sísmica o por inestabilidad del terreno.

- Para reducir el riesgo sísmico en futuras edificaciones se debe tomar en cuenta la calidad de los materiales, el proceso constructivo y tipo de suelo sobre el cual se cimentarán, para ello se deberá contar con un diseño estructural basado en la Norma Ecuatoriana de la Construcción (NEC), sobretodo, lo que se refiere a diseños sismo resistente - cargas sísmicas (NEC-SE-DS), para lo cual la Agencia Metropolitana de Control deberá hacer cumplir esta disposición.
- Las edificaciones actuales no fueron construidas con un diseño estructural ni asesoría técnica; observándose deficiencias en la calidad de los materiales empleados y en el proceso constructivo, por lo que el propietario deberá contratar a un especialista (Ingeniero Civil con experiencia en Estructuras) para que evalúe el estado actual de cada vivienda y proponga un sistema de reforzamiento estructural en caso de ameritarlo.
