**COMISIÓN DE ORDENAMIENTO TERRITORIAL  
-EJE TERRITORIAL-**

#### **ORDENANZA QUE RECONOCE Y APRUEBA EL FRACCIONAMIENTO DEL PREDIO 107260 SOBRE EL QUE SE ENCUENTRA EL ASENTAMIENTO HUMANO DE HECHO Y CONSOLIDADO DE INTERÉS SOCIAL DENOMINADO COMITÉ PRO MEJORAS DEL BARRIO “VISTA HERMOSA-VICTORIA BAJA” A FAVOR DE SUS COPROPIETARIOS.**

**-INFORME SOCIO ORGANIZATIVO, LEGAL Y TÉCNICO DEL  
 ASENTAMIENTO HUMANO DE HECHO Y CONSOLIDADO DE INTERES SOCIAL  
 DENOMINADO:  
 COMITÉ PRO MEJORAS DEL BARRIO "VISTA HERMOSA-VICTORIA BAJA", A  
 FAVOR DE SUS COPROPIETARIOS  
 EXPEDIENTE N° 288 Q  
 INFORME N°. 017-UERB-Q-SOLT-2016**

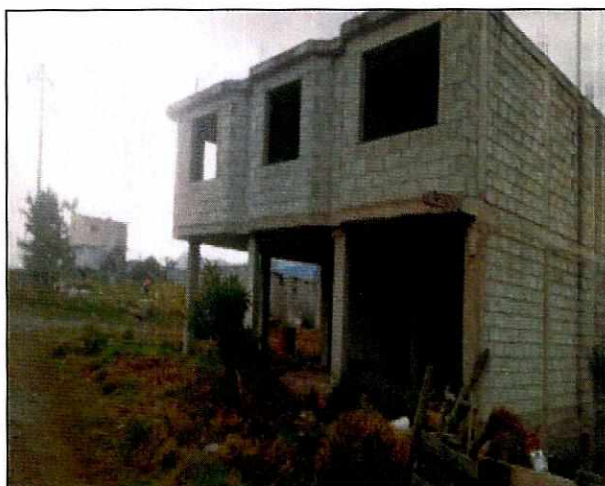
#### 8.1.2 Tipologías y materiales utilizados en las construcciones

- **Riesgo por eventos sísmicos:** *de manera general, todo el AHHYC "Vista Hermosa Victoria Baja" presenta condiciones de Riesgo Alto Mitigable, debido a la vulnerabilidad de sus construcciones y el tipo de suelo.*

- *Se recomienda que los propietarios y/o poseionarios actuales no construyan más viviendas en el macrolote evaluado, ni aumenten pisos sobre las edificaciones existentes, hasta que el proceso de regularización del asentamiento culmine y se determine su normativa de edificabilidad específica que deberá constar en sus respectivos Informes de Regulación Metropolitana, previa emisión de la licencia de construcción de la autoridad competente.*

- *Posterior a la regularización del AHHYC "Vista Hermosa Victoria Baja", las edificaciones en proceso de construcción, aumento en planta o elevación y demás edificaciones dentro del área en análisis, que no dispongan de un diseño estructural o algún tipo de asesoría técnica, los propietarios deberán contratar a un especialista (Ingeniero/a Civil), para que realice evaluaciones estructurales de las viviendas y proponga alternativas de reparación y/o reforzamiento estructural en caso de ameritarlo.*

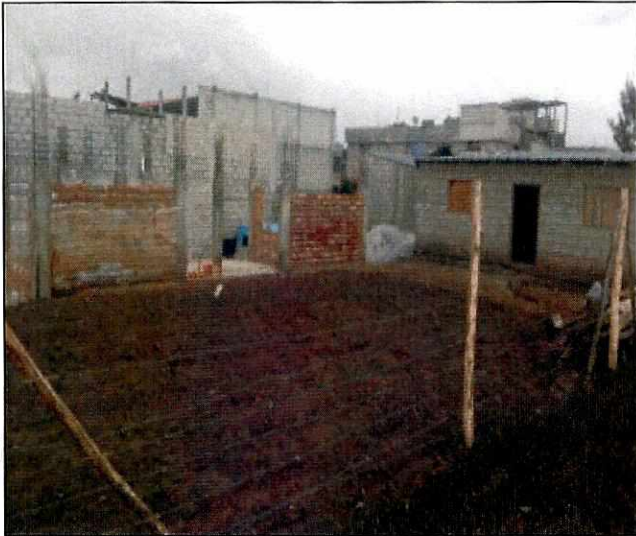
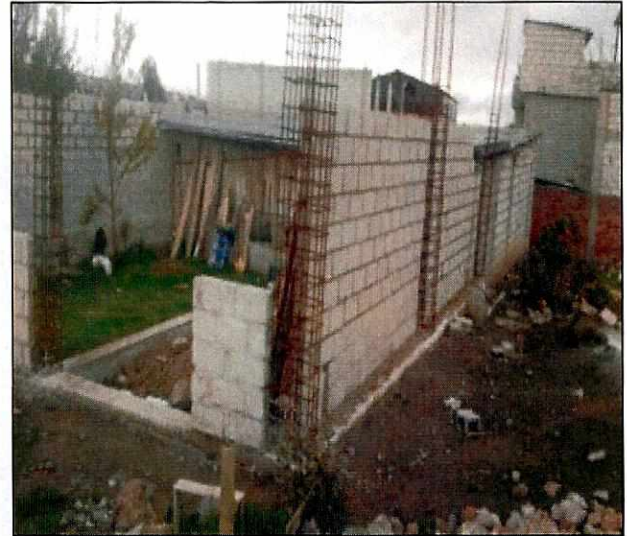
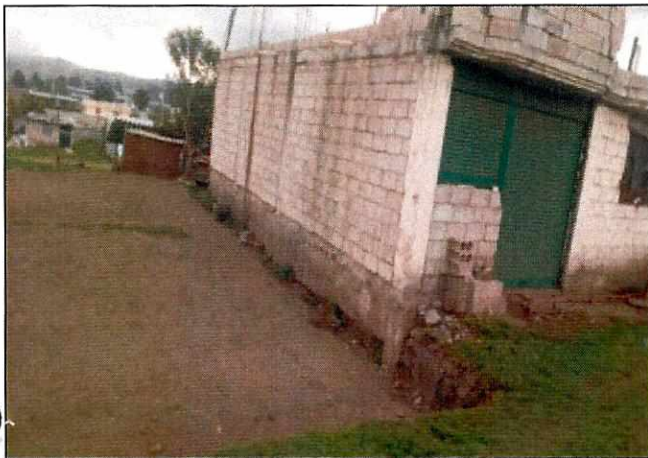
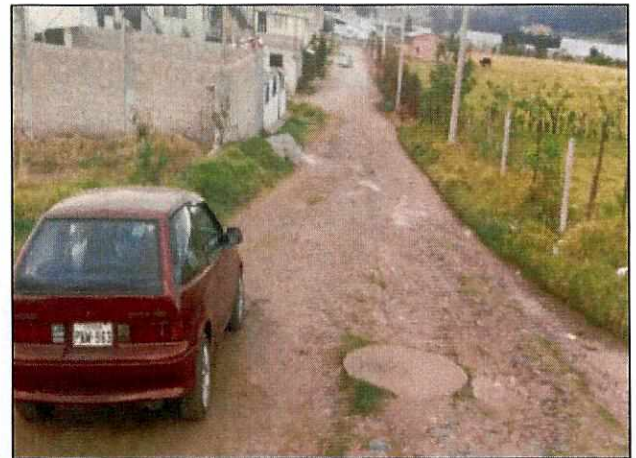
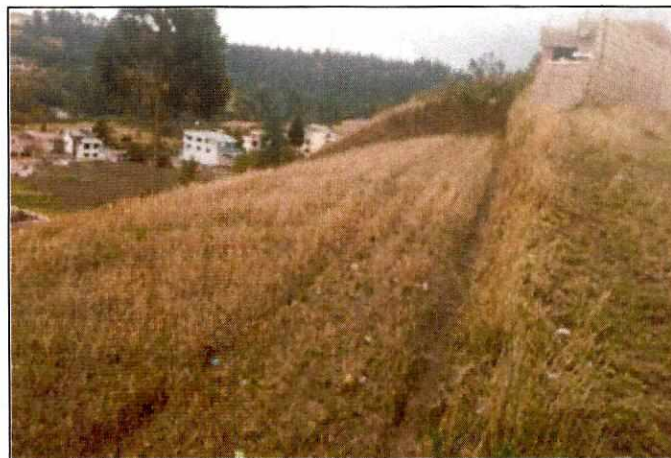
8.1.3 Cortes de terreno internos

masa. Esto debido a que no se observaron condiciones físicas en el terreno que representen amenaza, ni tampoco condiciones de exposición, para que ocurran movimientos en masa que puedan ocasionar daños o pérdidas.

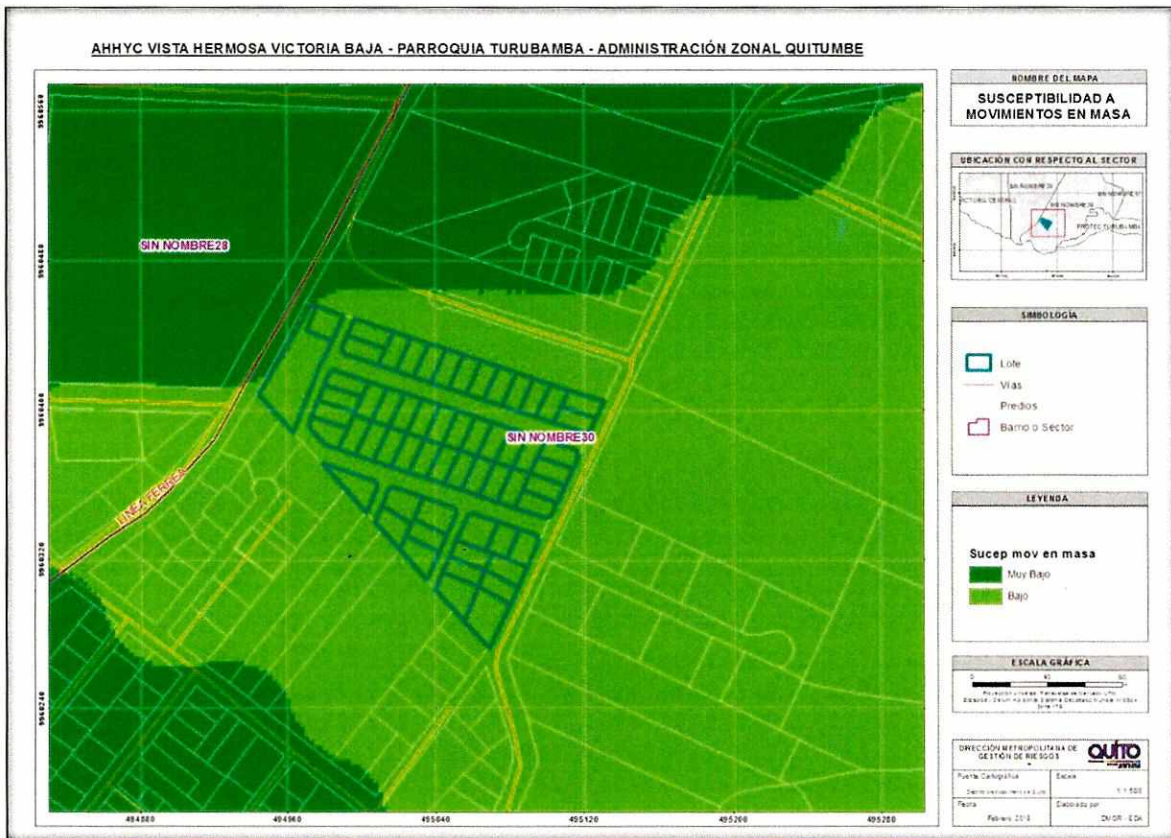
8.2.2 Susceptibilidad a Movimientos en Masa

- **Riesgo por movimientos en masa:** *el AHHYC "Vista Hermosa Victoria Baja" en general presenta un Riesgo Bajo Mitigable frente a movimientos de remoción en masa. Esto debido a que no se observaron condiciones físicas en el terreno que representen amenaza, ni tampoco condiciones de exposición, para que ocurran movimientos en masa que puedan ocasionar daños o pérdidas.*
