Asunto: Revisión requisitos formales proyecto de Ordenanza que categoriza las depresiones del suelo en el Distrito Metropolitano de Quito.

INFORME TECNICO PARA LA PROPUESTA DE ORDENANZA DE CATEGORIZACION DE DEPRESIONES DEL SUELO

**LA ORDENANZA QUE CATEGORIZA LAS DEPRESIONES DEL SUELO DEL
DISTRITO METROPOLITANO DE QUITO**

Figura 1. Preview de la capa de bordes de quebrada

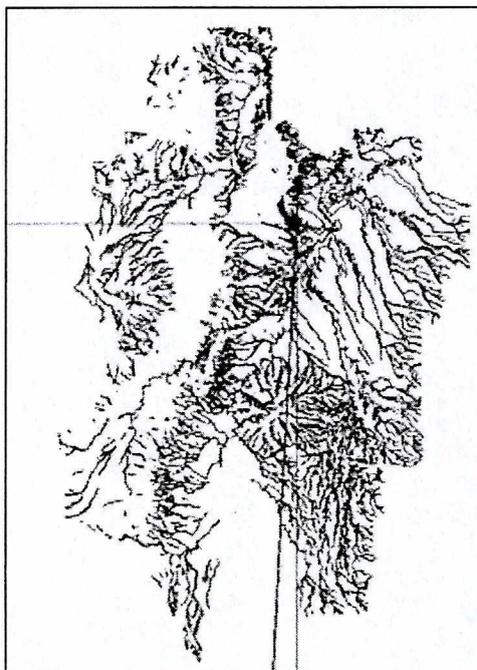
1. Cobertura de bordes de quebrada en formato shapefile (3D) con 3929 features. Cuyas cotas fueron calculadas a partir de un modelo digital del terreno elaborado por la empresa consultora (tamaño de pixel 1m). Así mismo, se observan 13 campos o atributos, los mismos que corresponden al proceso de generación automática durante la conversión de CAD a Shapefile (Ver figura 1).

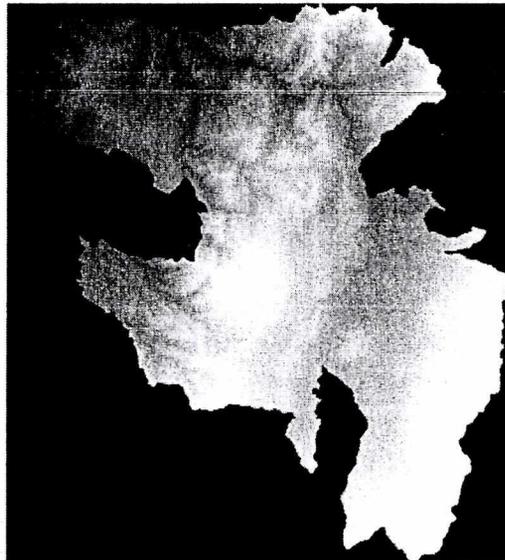
3. Modelo digital del terreno en formato TIFF con un tamaño de pixel de 1m, entregado por la empresa como elemento referencial. Se desconocen con certeza los elementos que intervinieron para su elaboración (Ver figura 3).

Figura 3. Preview del raster correspondiente al modelo digital del terreno

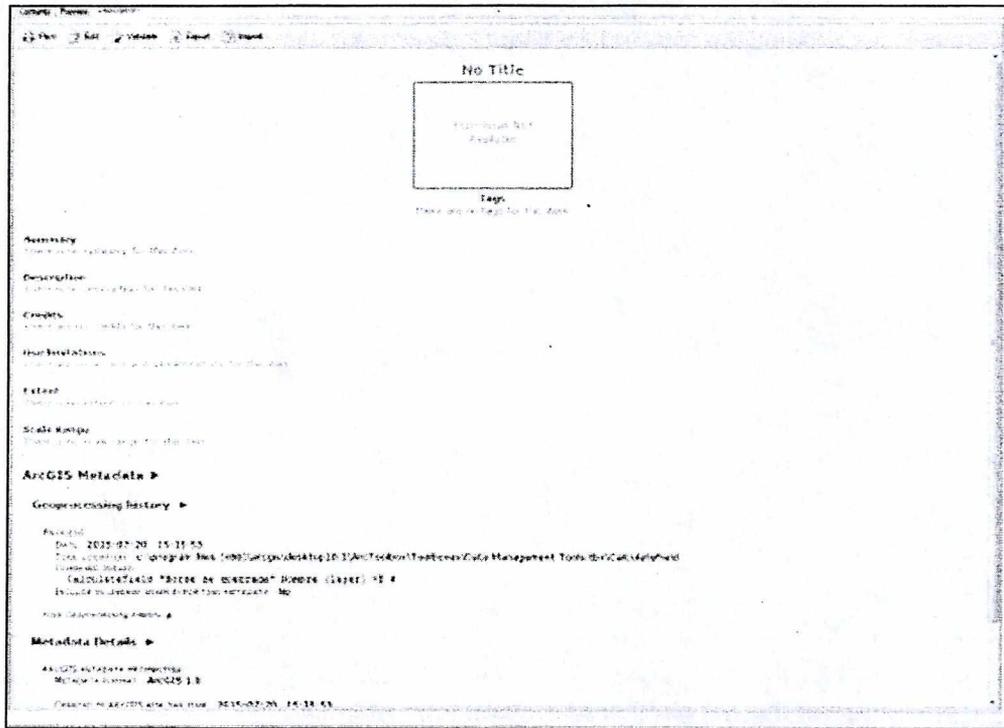
Finalmente, cabe mencionar que no existen metadatos en las capas provistas, en consecuencia, no se dispone de información acerca de los métodos de obtención, autoría, escala y temporalidad del dato (descripción del dato) (Ver figura 4).

Figura 4. Visualización de metadatos de la capa de bordes de quebrada

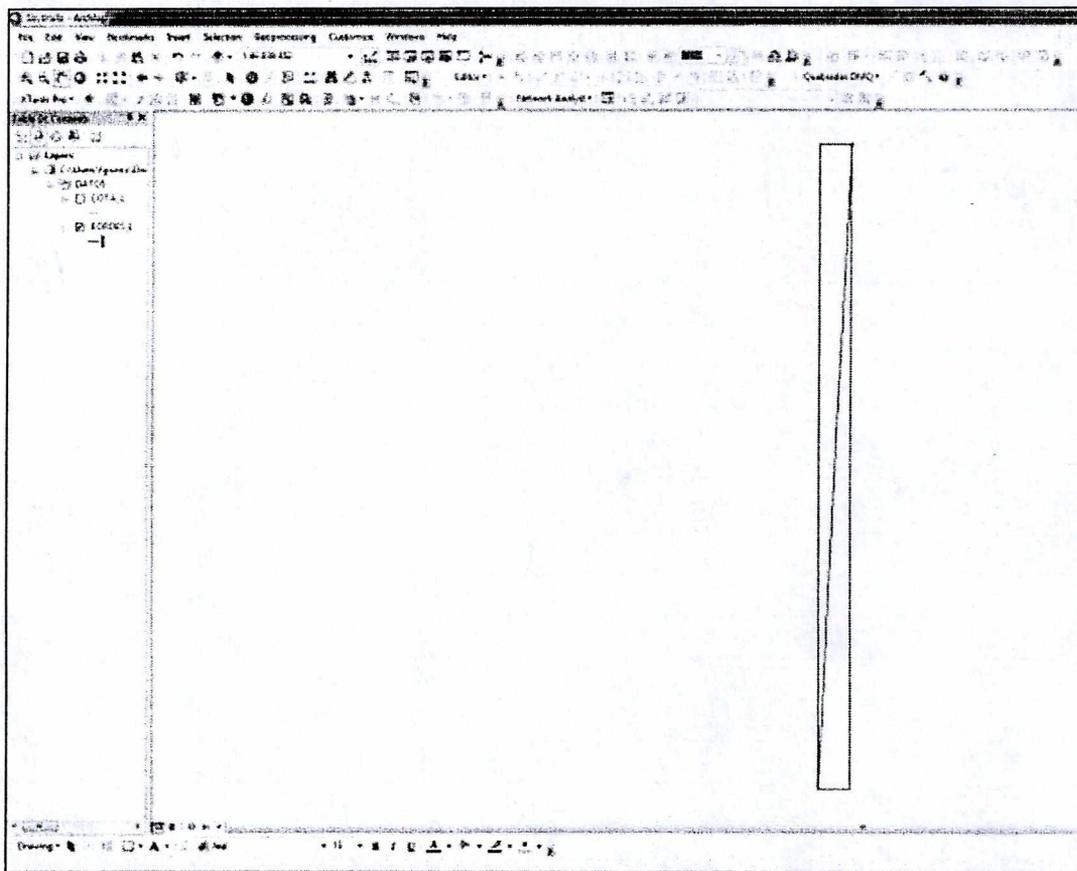
1. Dentro de la capa de bordes de quebrada se observan elementos que no forman parte de la temática de interés, los cuales posiblemente son residuos del archivo CAD original (Ver figura 6).

Figura 6. Elementos residuales presentes en la capa de bordes de quebrada

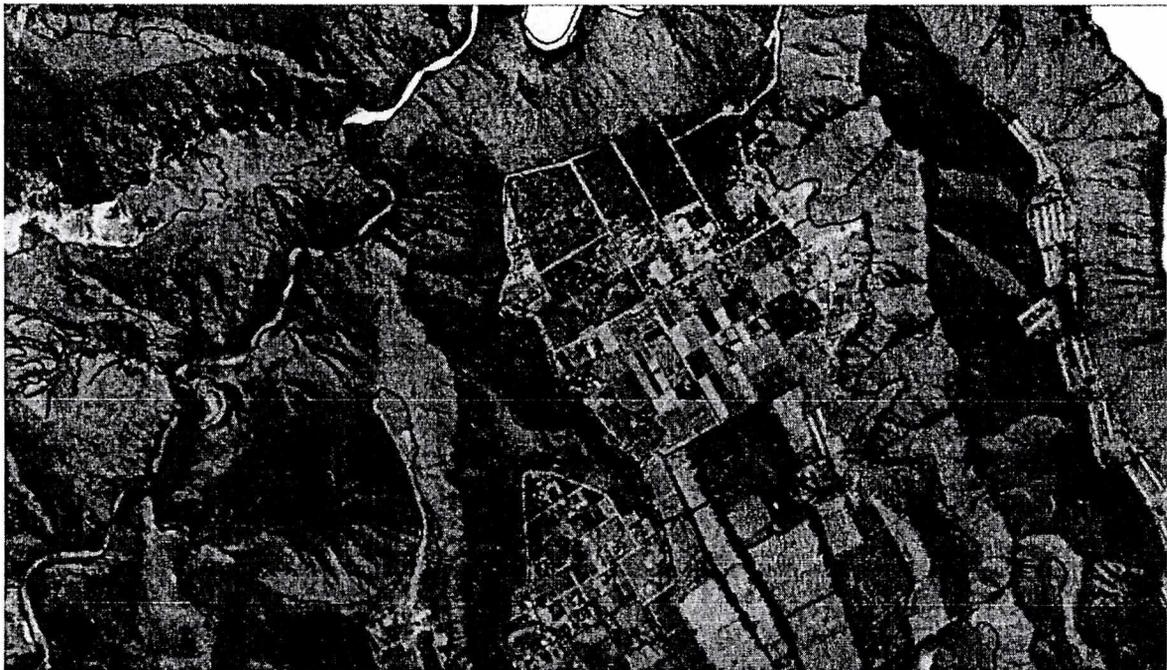
2. En cuanto a la capa de líneas de cota más baja, se puede observar de manera general que existen drenajes faltantes en zonas donde si existe información cartográfica 1:1000(Ver figura 7).

Figura 7. Ejemplo de falta de información cartográfica 1:1000

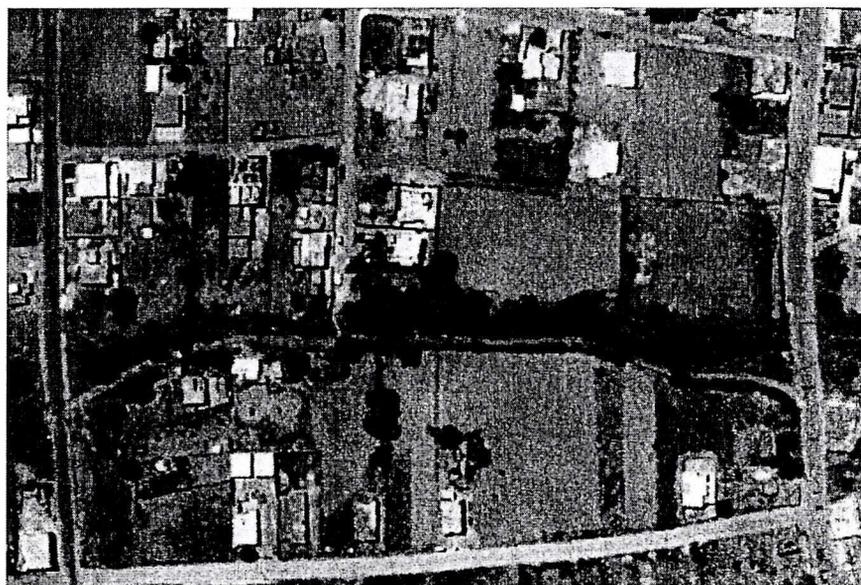
- La capa de línea de cota más baja se limita a los drenajes, por lo que no a todos los bordes poseen su respectivo fondo (Ver figura 8).

Figura 8. Ausencia de línea de cota más baja en quebrada

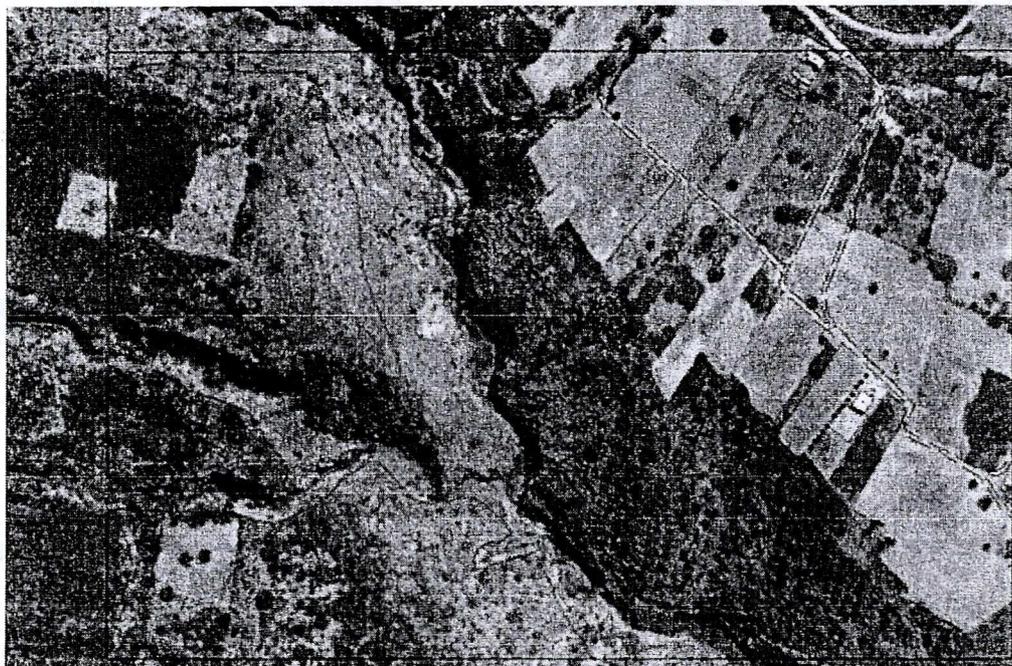
- Existen zonas sin información de drenajes a pesar de disponer de cartografía en dichas áreas (Ver figura 9).

Figura 9. Información de restitución ausente en la capa de línea de cota más baja del aplicativo

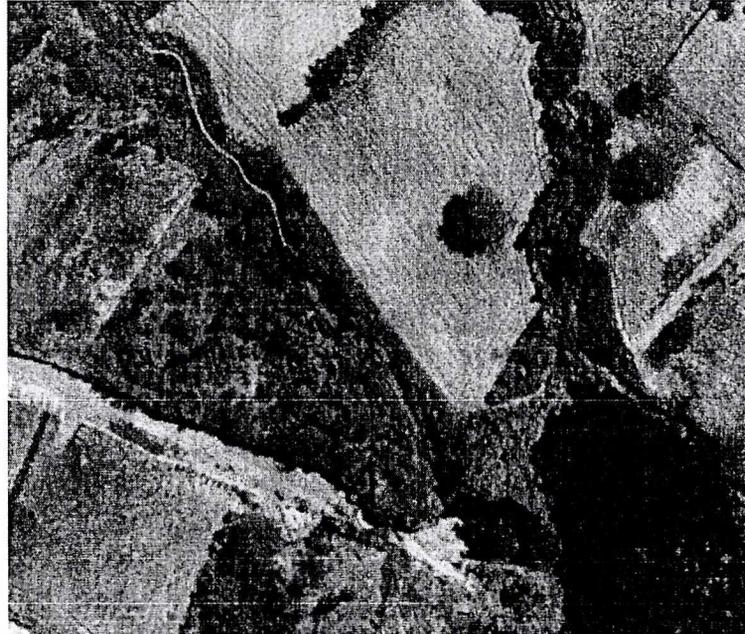
- La capa de líneas de cota más baja tiene elementos que no terminan únicamente en sus intersecciones, lo que puede causar demoras en el procesamiento de los datos del aplicativo (Ver figura 10).

Figura 10. Elemento de línea de cota más baja que no culmina en intersección

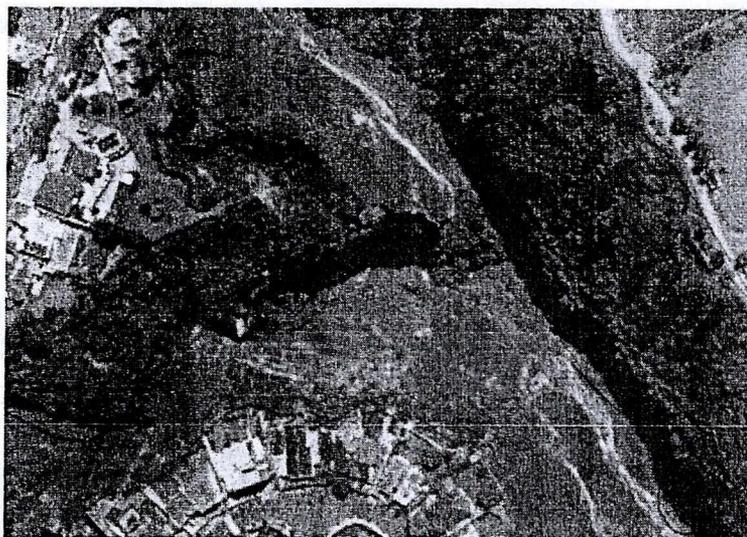
- Existen varias discontinuidades en los elementos de la capa de líneas de cota más baja, causando así una limitación en las funcionalidades del aplicativo en estos lugares (Ver figura 12).

Figura 12. Discontinuidad en elementos de la capa de líneas de cota más baja

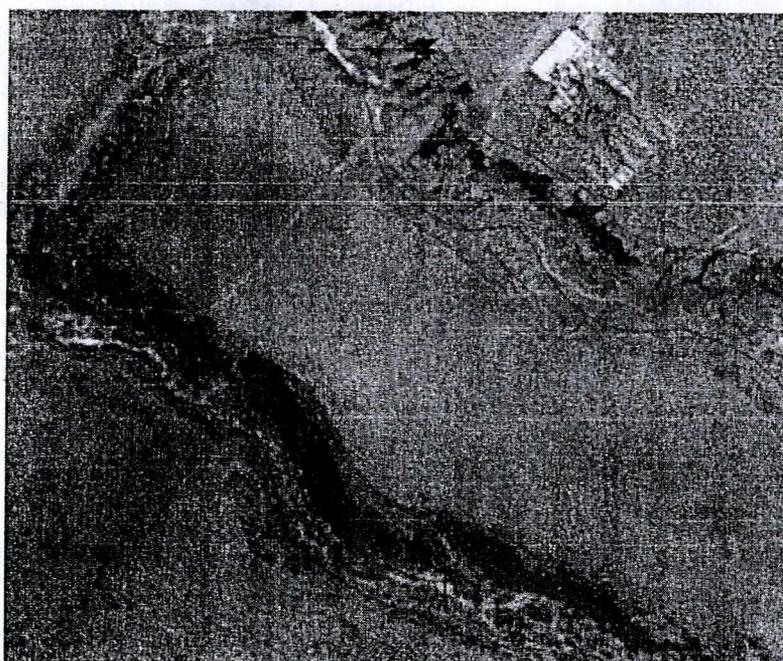
- Existen bordes que poseen líneas divisorias que no cumplen ninguna función, esto ocasiona defectos en el análisis al procesar elementos innecesarios (Ver figura 13).

Figura 13. Líneas que dividen bordes de quebrada

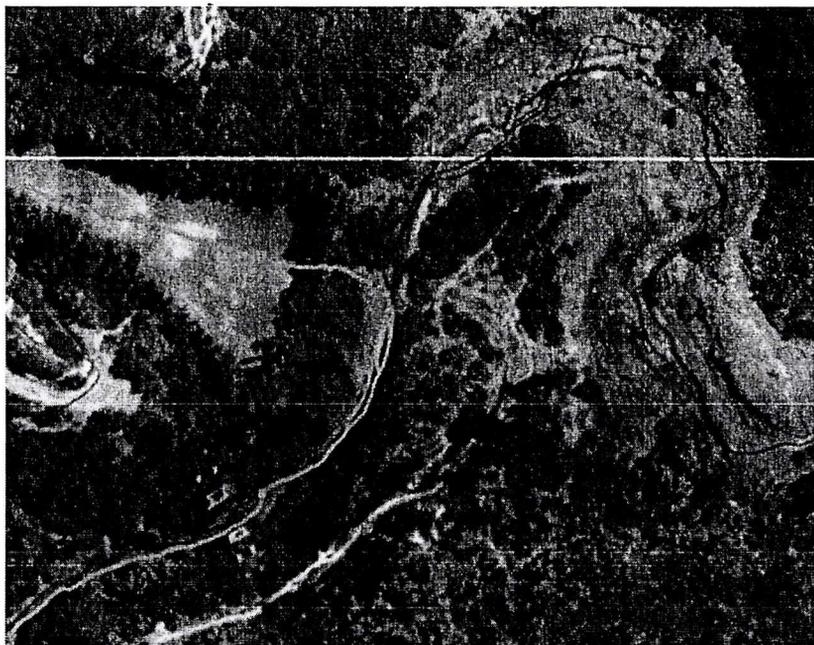
- La mayoría de errores topológicos son duplicaciones de las líneas de cota más baja e intersecciones entre éstas y los bordes de quebrada (Ver figura 14).

Figura 14. Errores topológicos de duplicación de líneas de cota más baja e intersección con sus respectivos bordes

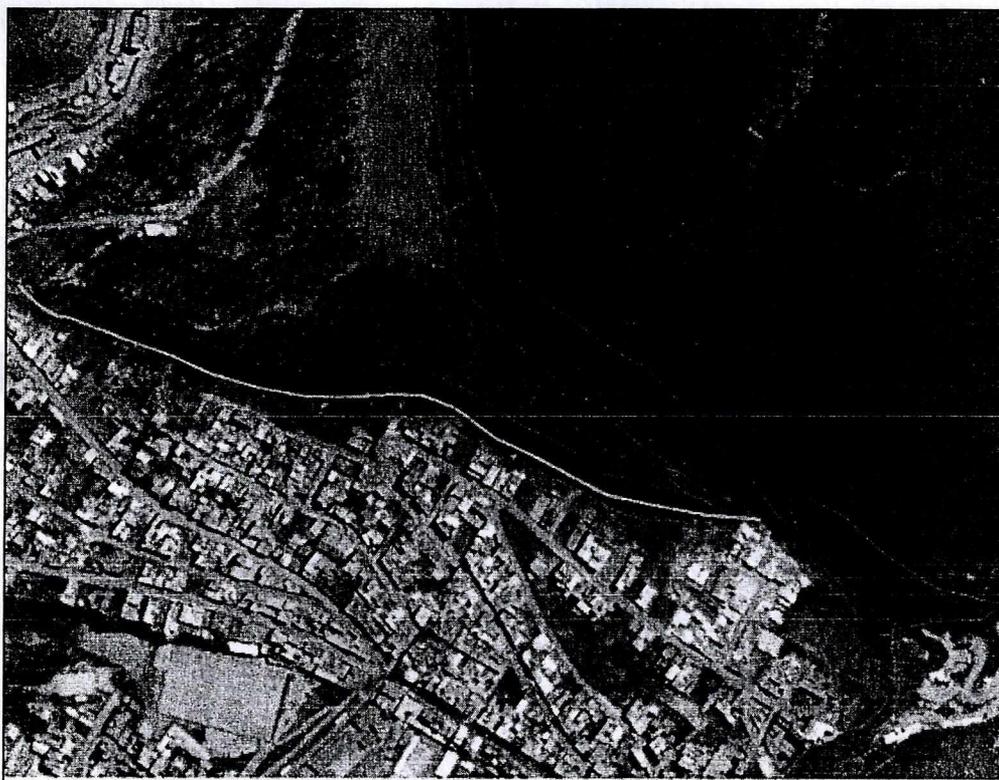
- Existen 7725 registros de la capa de línea de cota más baja con altura inicial igual a la altura final. De los elementos anteriormente mencionados 6183 registros se pueden considerar como inconsistencias. Además, se encontraron drenajes con cota negativa. Cabe recalcar que este tipo de novedades puede causar un mal cálculo de los retiros durante el uso del aplicativo (Ver figura 15).

Figura 15. Línea de cota más baja con una misma altura inicial y final en un recorrido de 350 m de recorrido en las laderas del Pichincha.
