Asunto: proyecto de “Ordenanza de categorización de depresiones del suelo del Distrito Metropolitano”

EXPOSICION DE MOTIVOS PARA LA PROPUESTA DE ORDENANZA DE LA CATEGORIZACION DE DEPRESIONES DE SUELO

INFORME TECNICO PARA LA PROPUESTA DE ORDENANZA DE CATEGORIZACION DE DEPRESIONES DEL SUELO

**LA ORDENANZA QUE CATEGORIZA LAS DEPRESIONES DEL SUELO DEL
DISTRITO METROPOLITANO DE QUITO**

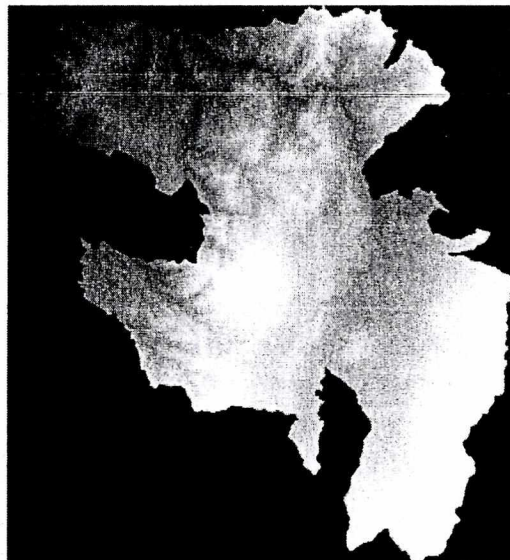
Figura 3. Preview del raster correspondiente al modelo digital del terreno

3. Modelo digital del terreno en formato TIFF con un tamaño de pixel de 1m, entregado por la empresa como elemento referencial. Se desconocen con certeza los elementos que intervinieron para su elaboración (Ver figura 3).

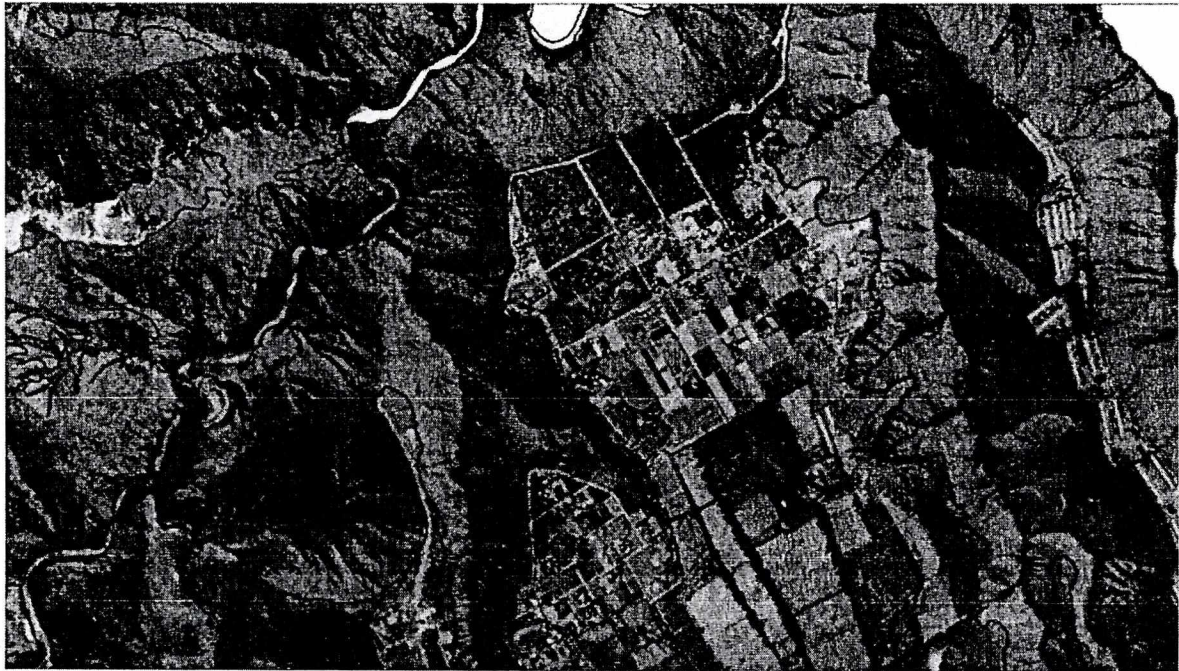
Figura 7. Ejemplo de falta de información cartográfica 1:1000

2. En cuanto a la capa de líneas de cota más baja, se puede observar de manera general que existen drenajes faltantes en zonas donde si existe información cartográfica 1:1000(Ver figura 7).

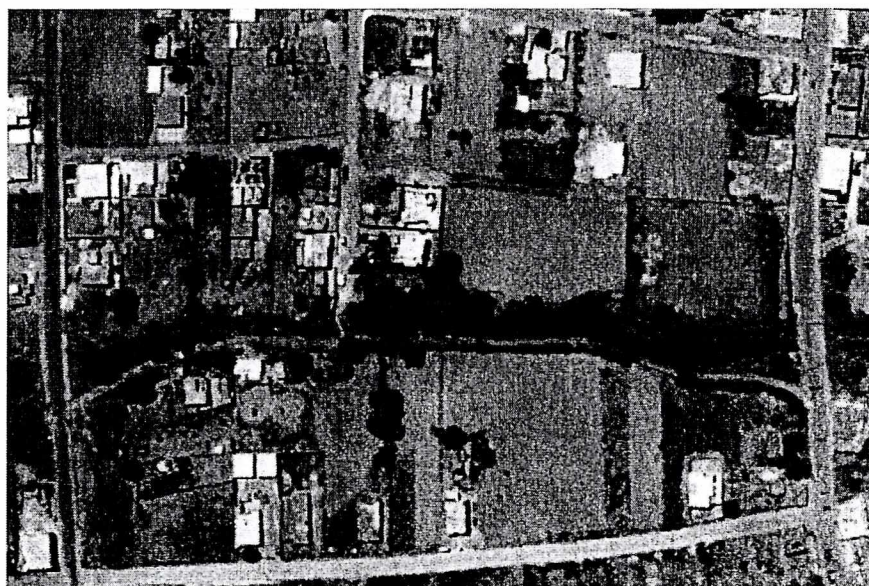
Figura 8. Ausencia de línea de cota más baja en quebrada

- La capa de línea de cota más baja se limita a los drenajes, por lo que no a todos los bordes poseen su respectivo fondo (Ver figura 8).

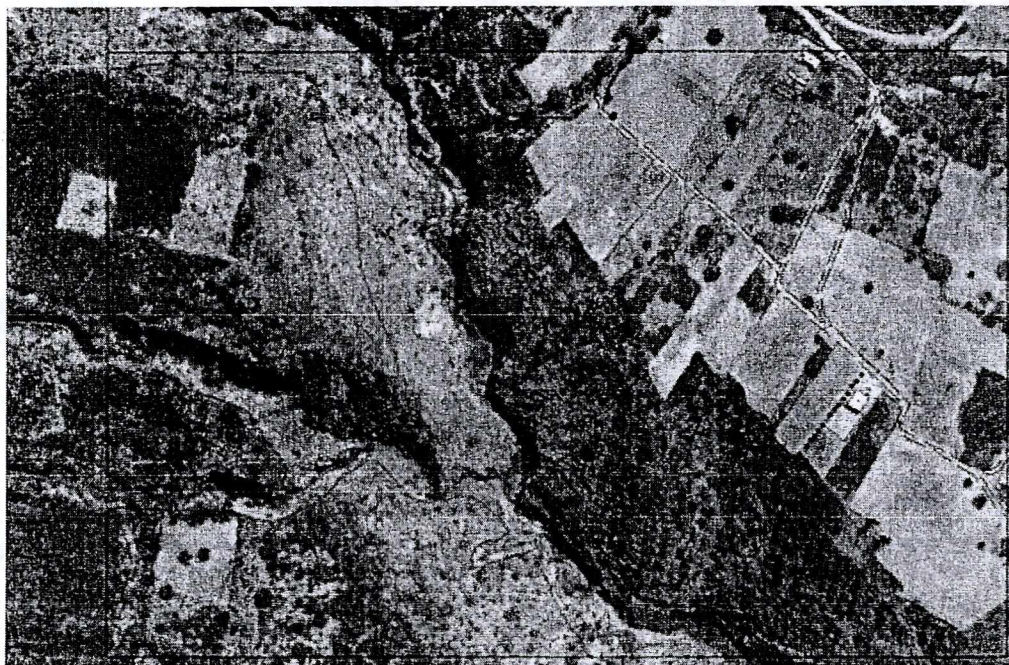
Figura 9. Información de restitución ausente en la capa de línea de cota más baja del aplicativo

- Existen zonas sin información de drenajes a pesar de disponer de cartografía en dichas áreas (Ver figura 9).

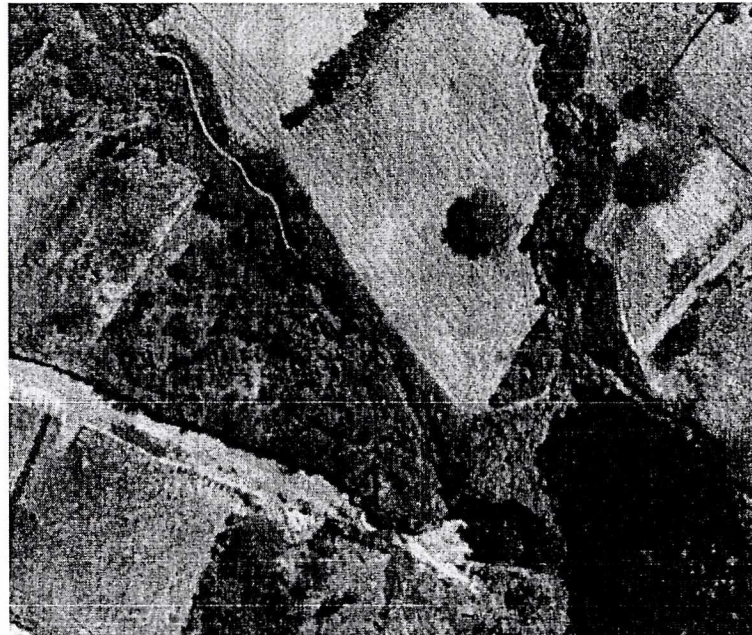
Figura 10. Elemento de línea de cota más baja que no culmina en intersección

- La capa de líneas de cota más baja tiene elementos que no terminan únicamente en sus intersecciones, lo que puede causar demoras en el procesamiento de los datos del aplicativo (Ver figura 10).

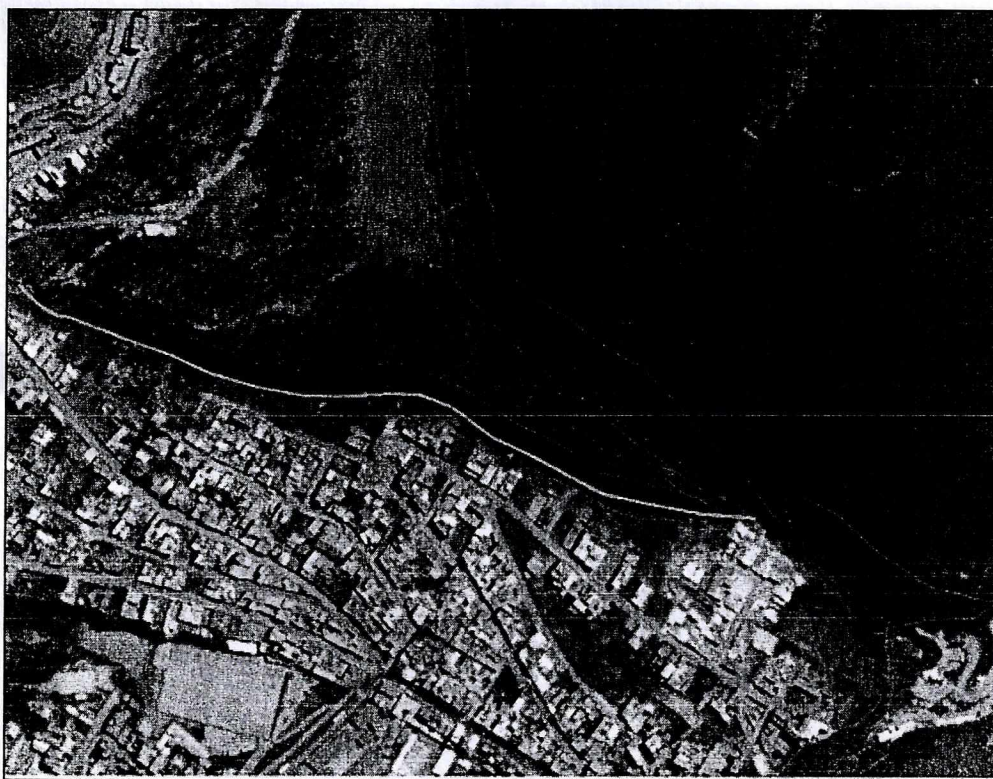
Figura 15. Línea de cota más baja con una misma altura inicial y final en un recorrido de 350 m de recorrido en las laderas del Pichincha.

- Existen 7725 registros de la capa de línea de cota más baja con altura inicial igual a la altura final. De los elementos anteriormente mencionados 6183 registros se pueden considerar como inconsistencias. Además, se encontraron drenajes con cota negativa. Cabe recalcar que este tipo de novedades puede causar un mal cálculo de los retiros durante el uso del aplicativo (Ver figura 15).
