**ASENTAMIENTO HUMANO DE HECHO Y CONSOLIDADO DE INTERÉS SOCIAL DENOMINADO
COMITÉ PRO MEJORAS DEL BARRIO "NUEVA ESPERANZA DE GUAYLLABAMBA"**

ADMINISTRACIÓN ZONAL EUGENIO ESPEJO - PARROQUIA GUAYLLABAMBA

**EXPEDIENTE N° 54-E
 INFORME N° 001-UERB-AZEE-SOLT-2017**

**ASENTAMIENTO HUMANO DE HECHO Y
 CONSOLIDADO DE INTERÉS SOCIAL DENOMINADO:
 COMITÉ PRO MEJORAS DEL BARRIO "NUEVA
 ESPERANZA DE GUAYLLABAMBA", A FAVOR DE
 SUS SOCIOS**

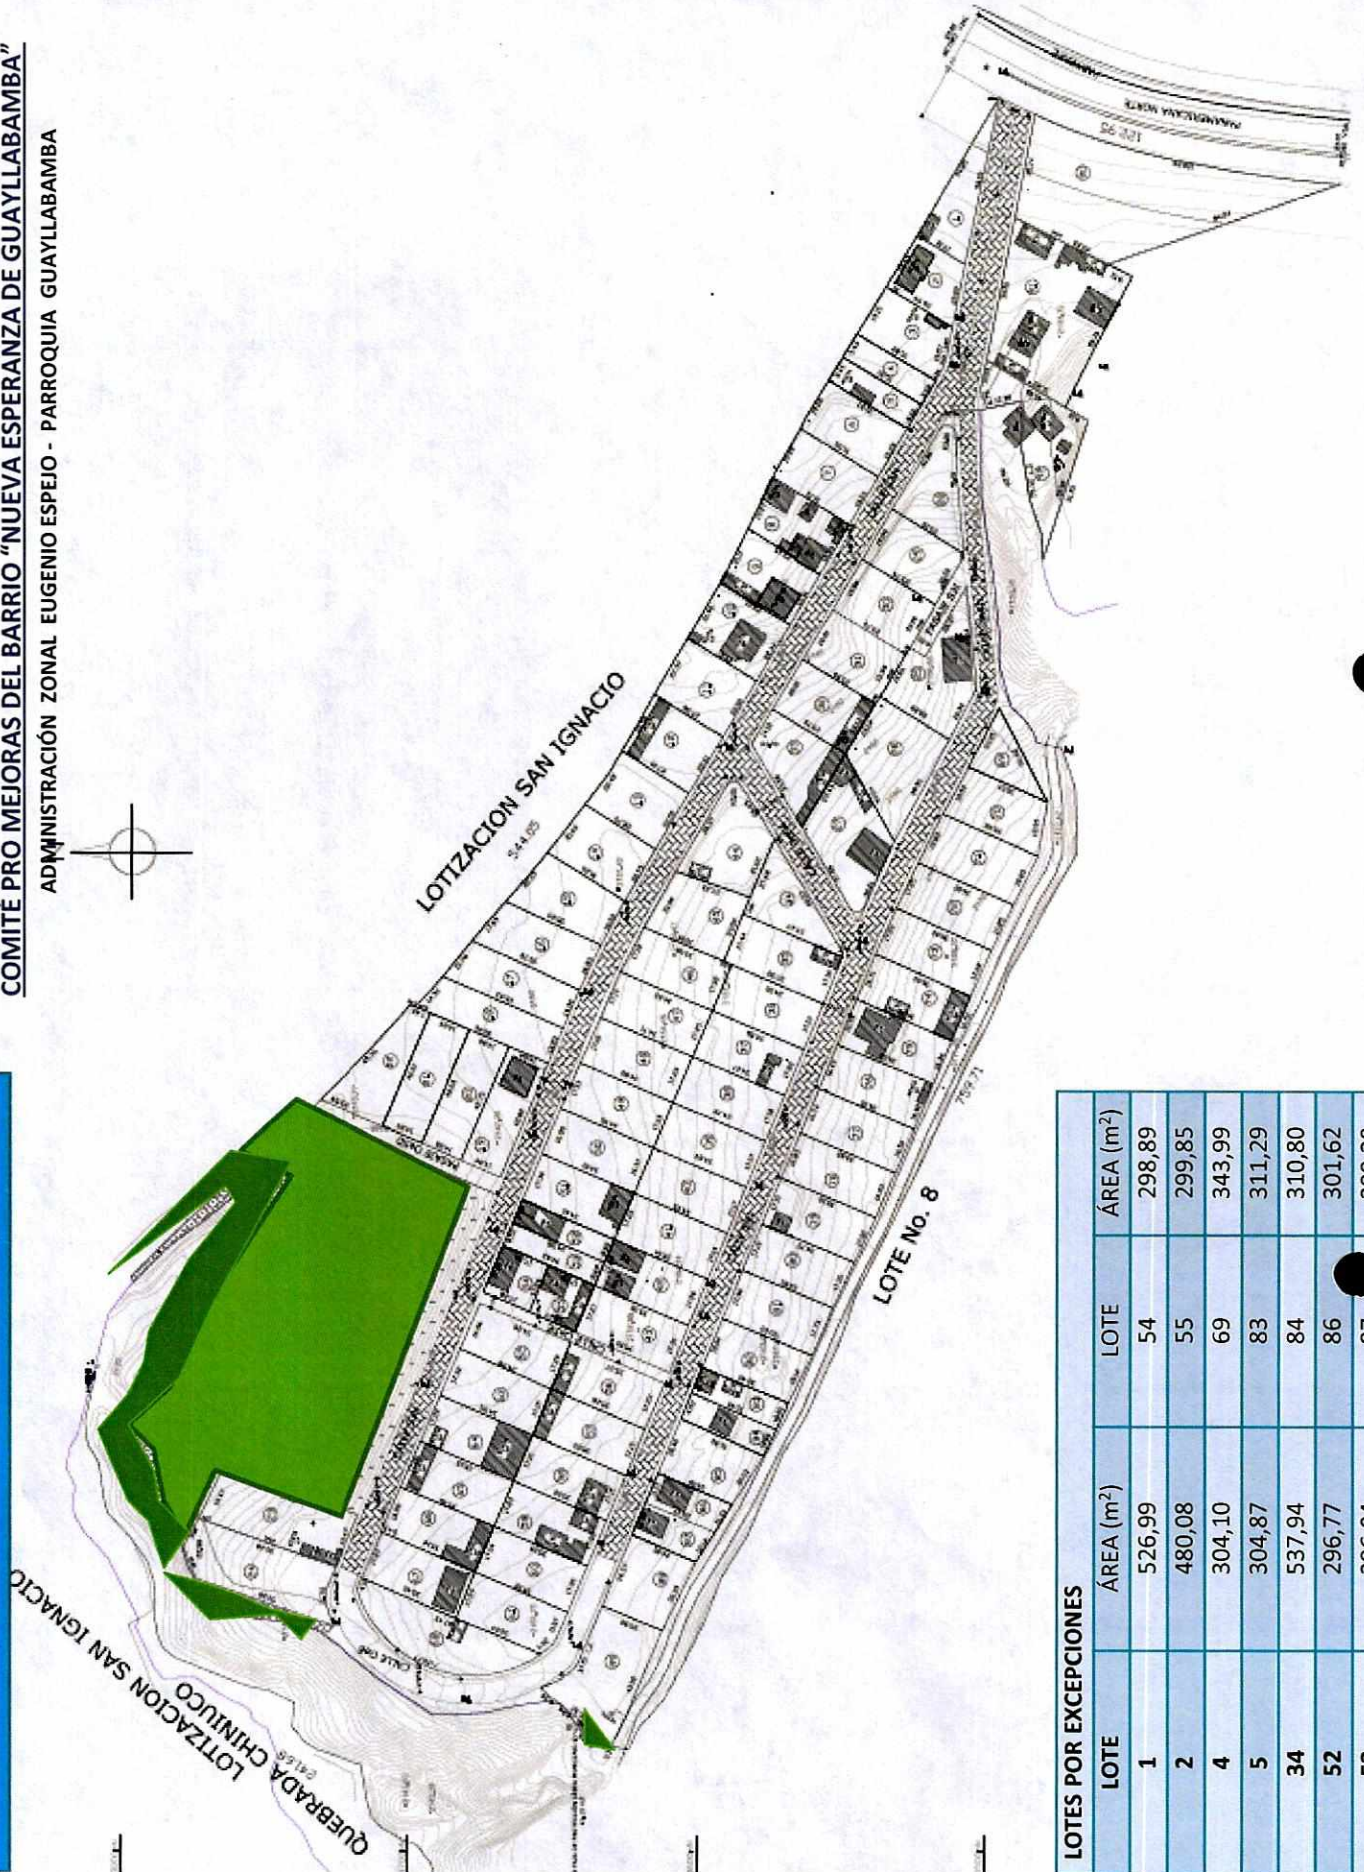
LEVANTAMIENTO PLANIALTIMETRICO
 ESCALA: 1:1000

LOTES POR EXCEPCIONES			
LOTE	ÁREA (m ²)	LOTE	ÁREA (m ²)
1	526,99	54	298,89
2	480,08	55	299,85
4	304,10	69	343,99
5	304,87	83	311,29
34	537,94	84	310,80
52	296,77	86	301,62
53	296,04	87	299,38

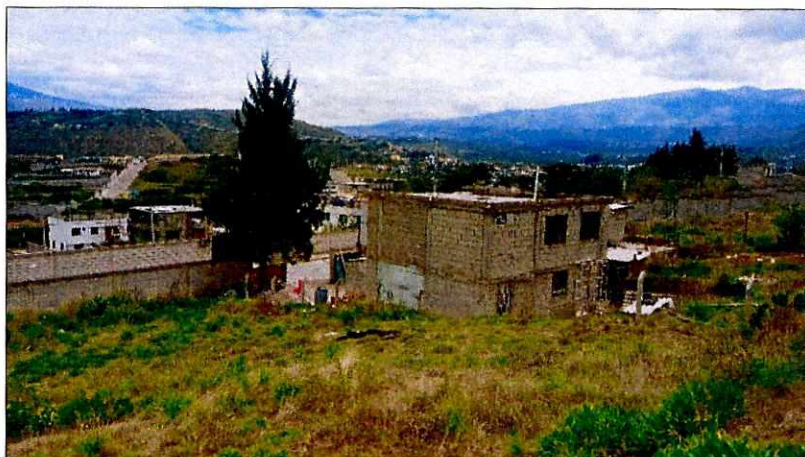
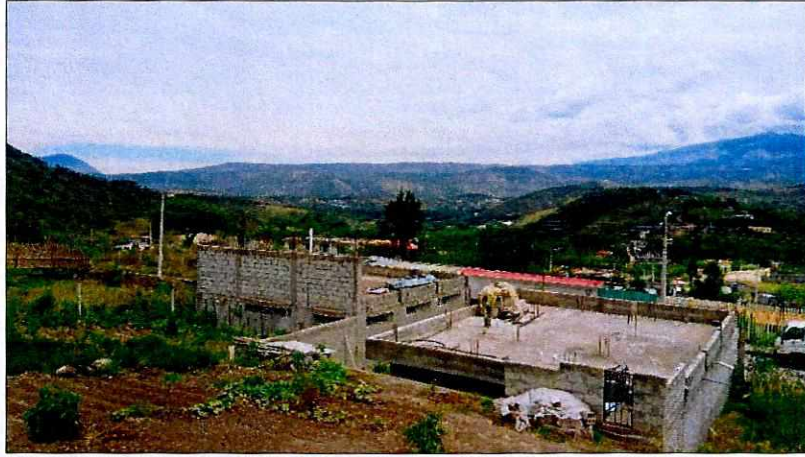
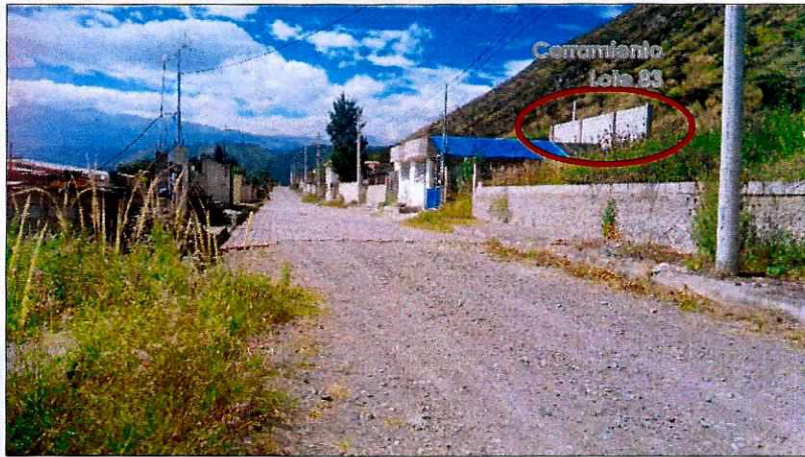
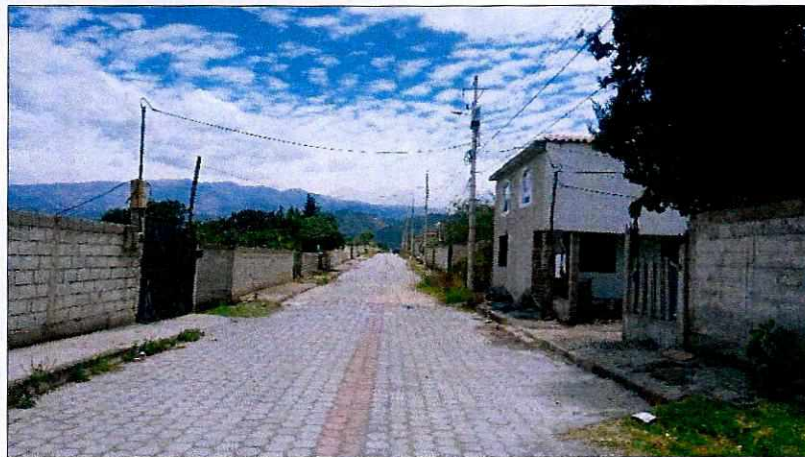
8.1.2 Tipologías constructivas y servicios básicos existentes en el AHHYC "Nueva Esperanza de Guayllabamba".

- **Riesgo por eventos sísmicos:** *de manera general, todo el AHHYC “Nueva Esperanza de Guayllabamba” de la Parroquia Guayllabamba presenta condiciones de Riesgo Alto Mitigable, debido a la vulnerabilidad de sus construcciones, el tipo de suelo y la cercanía a una fuente sísmica (falla geológica).*

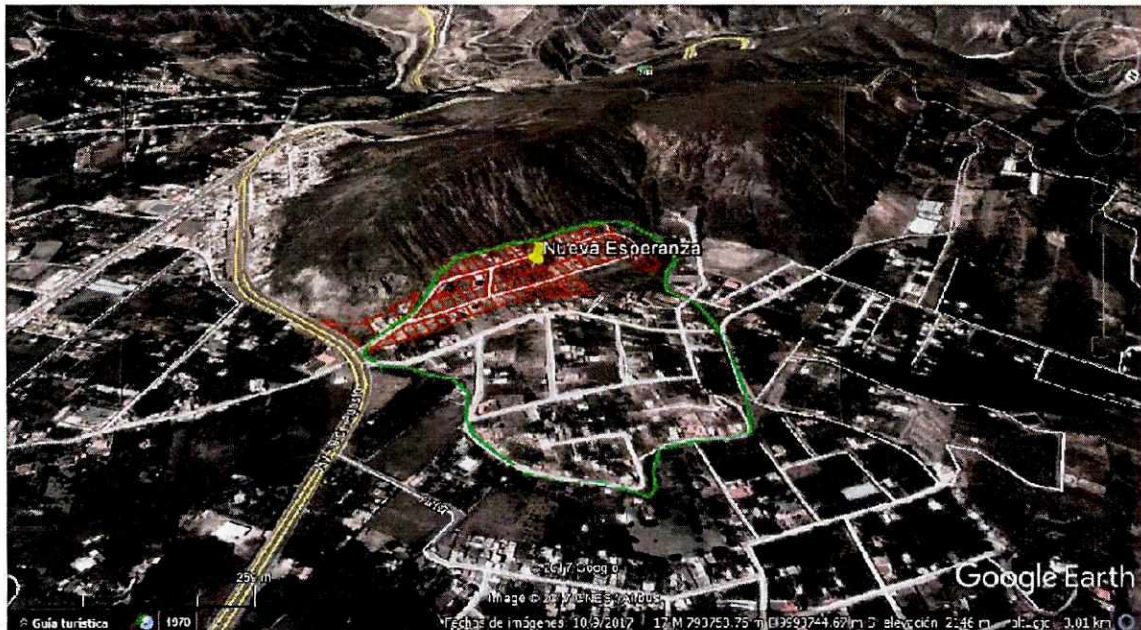
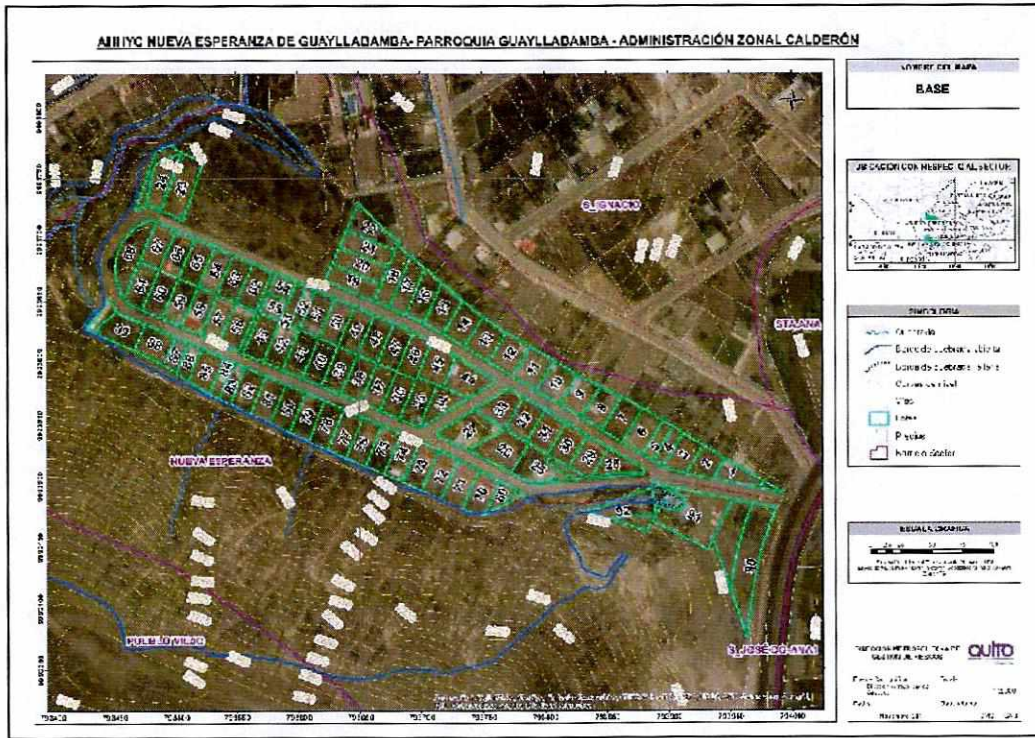
8.2.1 Ubicación y cartografía base

Localmente, el AHHYC "Nueva Esperanza de Guayllabamba" está ubicado al pie de las estribaciones norteñas de una elevación cuya altura se aproxima a 150 metros que litológicamente se compone por un potente depósito de brecha volcánica (avalancha de escombros) a la base de la secuencia, cubierto por estratos de arenas y limos intercalados con capas de cenizas y lapilli de pómez, y finalmente al tope de la secuencia estratigráfica se observó a la Formación Cangahua. Por su naturaleza, el material rocoso predominante en el depósito de avalancha volcánica se encuentra muy fracturado y está sostenido por material más fino (arena y limo), lo cual aporta para que sea muy susceptible a generar movimientos en masa (caída de rocas); adicionalmente, el material que conforma la cobertura volcano-sedimentaria se presenta poco compactada, y es fácilmente erosionable. Otro rasgo morfológico importante consiste en que, desde la ubicación donde está "Nueva Esperanza de Guayllabamba", el terreno tiene un relieve levemente ondulado a lo largo de ~600 metros hacia el Noreste, lo cual resalta en la planicie circundante. Esto sugiere que se trataría del depósito de un deslizamiento antiguo que se originó en la ladera Norte del cerro colindante con el AHHYC "Nueva Esperanza de Guayllabamba". Esta ladera tiene pendientes altas entre 65 y 70 % (33°-35°) y se observa una fuerte erosión superficial (cárcavas) ocasionada por la acción de las precipitaciones.

* El polígono en verde representa la delimitación inferida del depósito geológico de un antiguo deslizamiento

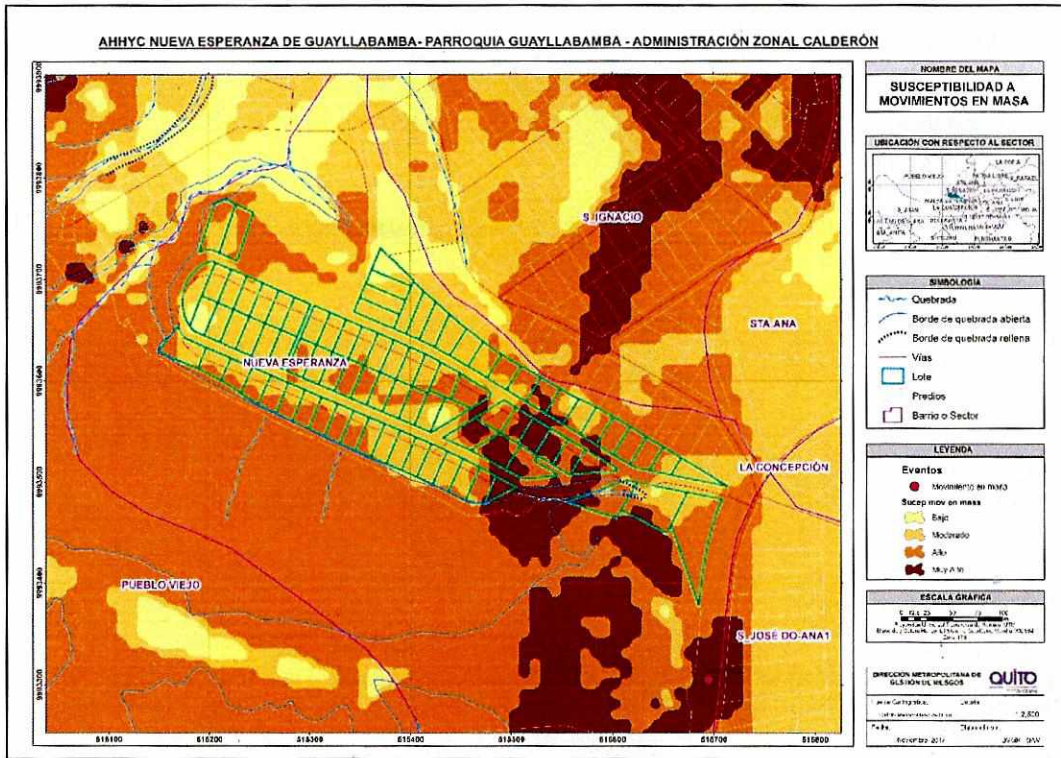
8.2.3 Susceptibilidad a Movimientos en Masa

- **Riesgo por movimientos en masa:** el AHHYC “Nueva Esperanza de Guayllabamba” en general presenta un Riesgo Moderado Mitigable para los lotes del 01 al 66 y Riesgo Alto Mitigable para los predios del 67 al 89 frente a movimientos de remoción en masa principalmente de tipo flujos de lodo y escombros y caída de rocas.
