**COMISIÓN DE USO DE SUELO  
COMISIÓN DE ORDENAMIENTO TERRITORIAL  
-EJE TERRITORIAL-**

**INFORME SOCIO ORGANIZATIVO, LEGAL Y TÉCNICO DEL  
ASENTAMIENTO HUMANO DE HECHO Y CONSOLIDADO DE INTERES SOCIAL DENOMINADO:  
COOPERATIVA DE VIVIENDA "SAN MATEO", A FAVOR DE LA COOPERATIVA DE VIVIENDA  
"SAN MATEO"  
EXPEDIENTE N° 2 Q  
INFORME N°. 020-UERB-Q-SOLT-2016  
ANTECEDENTES DEL ASENTAMIENTO HUMANO**

**ASENTAMIENTO HUMANO DE HECHO Y CONSOLIDADO DE INTERES SOCIAL DENOMINADO: COOPERATIVA DE VIVIENDA "SAN MATEO", A FAVOR DE LA COOPERATIVA DE VIVIENDA "SAN MATEO"**

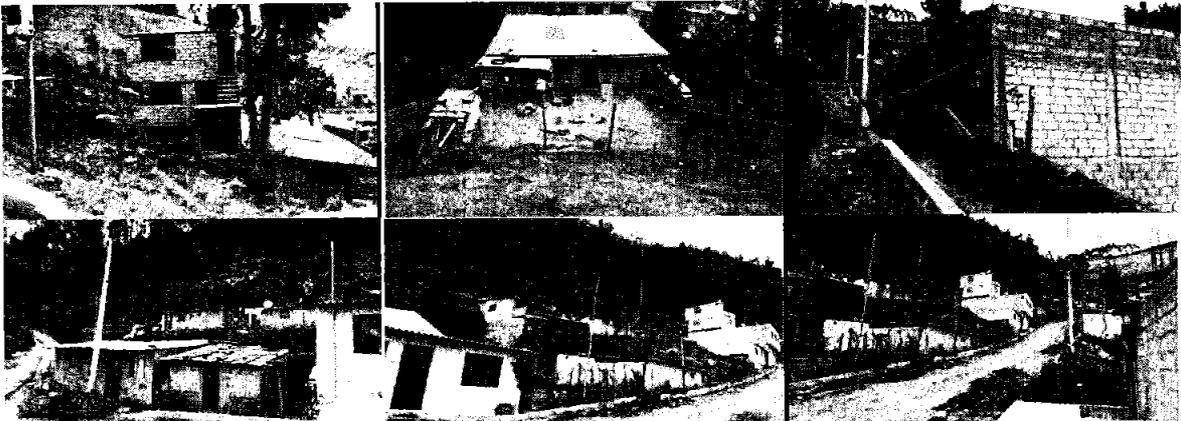
#### 8.1.2 Materiales de las edificaciones construidas alrededor del área en estudio.

Las viviendas que conforman el barrio en estudio no fueron construidas tomando en cuenta parámetros de sismo-resistencia estructural, ni la carga portante del suelo. Ambos factores son muy importantes para reducir posibles daños asociados a amenazas sísmicas y por inestabilidad de terrenos. Así la resistencia sísmica en el sector no está garantizada, al ser la mayor parte de las edificaciones de carácter artesanal.

- Para reducir el riesgo sísmico se tiene que tomar en cuenta la calidad de los materiales, el proceso constructivo y tipo de suelo sobre el cual se cimienta, además de un diseño estructural; por lo que las futuras edificaciones deberán contar con un diseño estructural basado en la Norma Ecuatoriana de la Construcción (NEC), sobretodo, en lo que se refiere a diseños sismo-resistente- Cargas Sísmicas (NEC-SE-DS), teniendo la Agencia Metropolitana de Control hacer cumplir la normativa vigente.
- En edificaciones en proceso de construcción, proyecciones a otro nivel y demás edificaciones dentro del área en análisis que no dispongan con un diseño estructural y no cuenten con algún tipo de asesoría técnica, el propietario deberá contratar a un especialista (Ingeniero Civil con

experiencia en Estructuras) para que evalúe el estado actual de la vivienda y proponga una solución a cada caso, como puede ser un diseño estructural ó un sistema de reforzamiento estructural en el caso de ameritarlo.

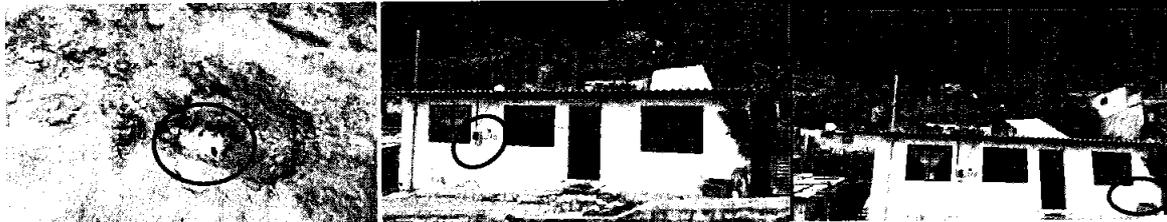
#### 8.1.3 Servicios básicos en el sector existentes.

El área en análisis presenta un grave déficit en su sistema de drenaje pluvial lo que provoca infiltración; si la intensidad de las precipitaciones excede la capacidad de infiltración en el suelo se producirá una escorrentía sobre la superficie misma que afectaría a las viviendas existentes, ya que algunas edificaciones están bajo el nivel de la vía.

**Sistema Vial:** La red vial principal que conduce hacia el área en estudio y el acceso hacia el pasaje es de tierra afirmada, no cuenta con cunetas de conducción que permitan la adecuada evacuación del agua superficial de escorrentía. Por lo que está generando infiltración misma que continuará deteriorando la estabilidad del suelo y aumentará la inestabilidad de los taludes que actualmente están desprotegidos; por esta razón representa una **Vulnerabilidad Alta** en temporada de lluvias.

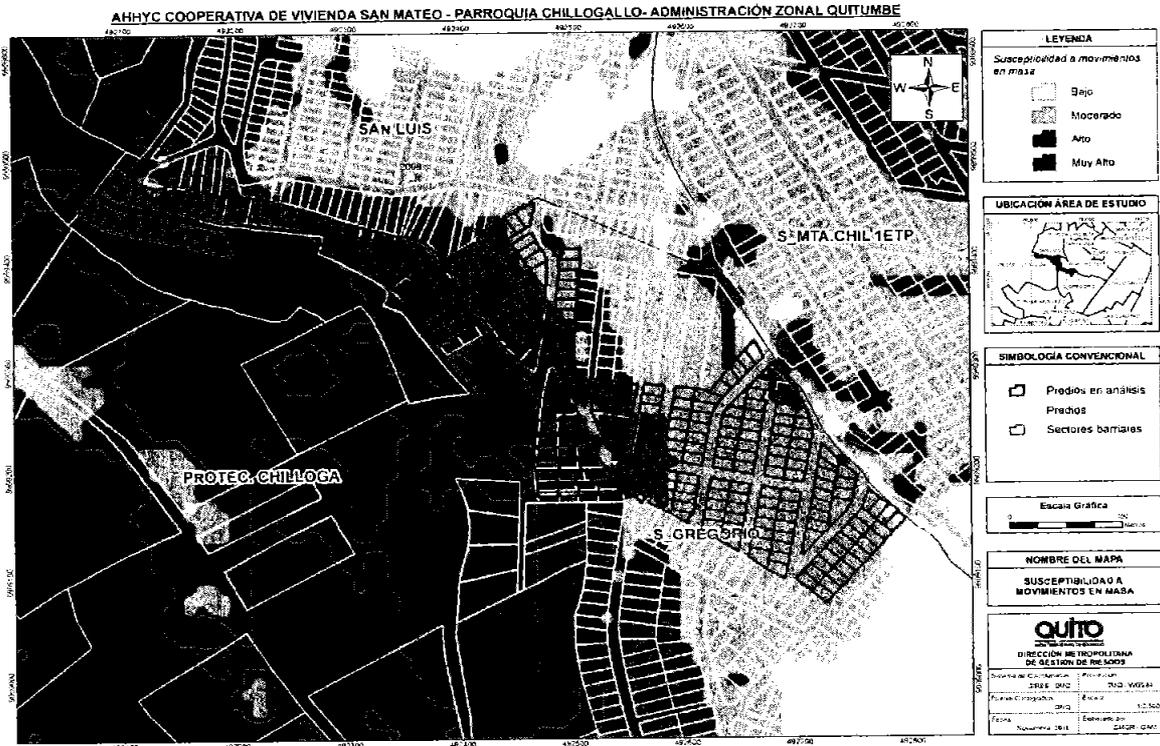
## 8.2.2 Susceptibilidad a Movimientos en Masa.

De acuerdo a las condiciones morfológicas, litológicas y elementos expuestos se manifiesta que presenta un **Riesgo Muy Alto Mitigable** frente a movimientos de remoción en masa.
