## RESOLUCIÓN DE DECLARATORIA DE EMERGENCIA N° 002-2019

**INFORME TÉCNICO DE EVENTO ADVERSO/ EMERGENCIA**  
**Barrio Pinar Alto**  
Fecha de inspección: 22/03/2019

Barrio Pinar Alto

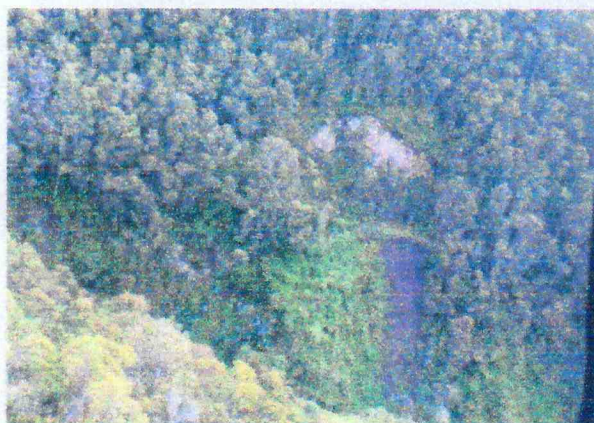
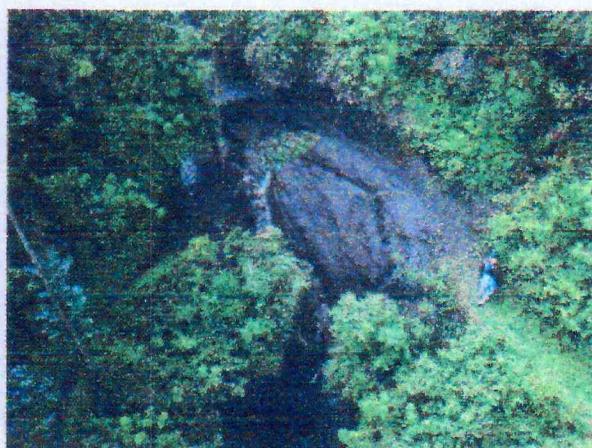
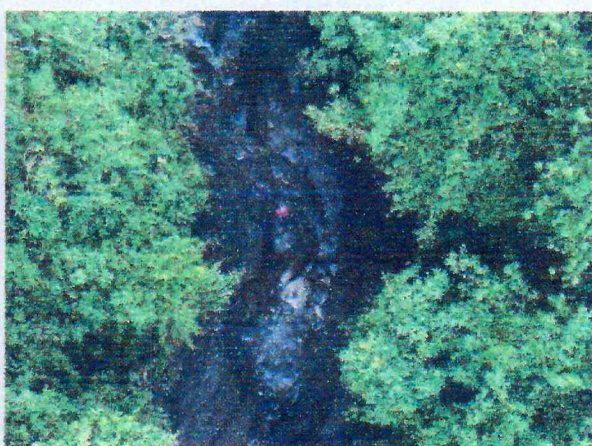
### 6.1 Lugar del deslizamiento en la parte alta de la quebrada Yacupugro

- Acogiendo la recomendación emitida por la DMGR, se realizó un sobrevuelo a las 06H45 en la zona afectada y en la ladera. Durante el vuelo se pudo observar la presencia de tres escarpes de deslizamientos recientes en ambas márgenes de la quebrada. Esta evidencia reforzó la hipótesis de material en el cauce de la quebrada que obstruyó y represó la circulación de agua por este drenaje natural, provocando posteriormente un desfogue súbito y la afectación mencionada.

- El sobrevuelo realizado por los técnicos de la DMGR el 23 de marzo a las 06H30 y la toma de fotografía aérea con drones, comprobó que el evento adverso ocurrido el día 22 de marzo a las 17H00, en el sector del Pinar Alto de la parroquia Cochapamba, fue originado por lluvias intensas que desencadenaron deslizamientos en la parte alta de las laderas de la quebrada

Yacupugro lo que ocasionó el represamiento de agua y posterior desfogue súbito lo cual repercutió en el desbordamiento de gran cantidad de lodo hacia zonas pobladas.

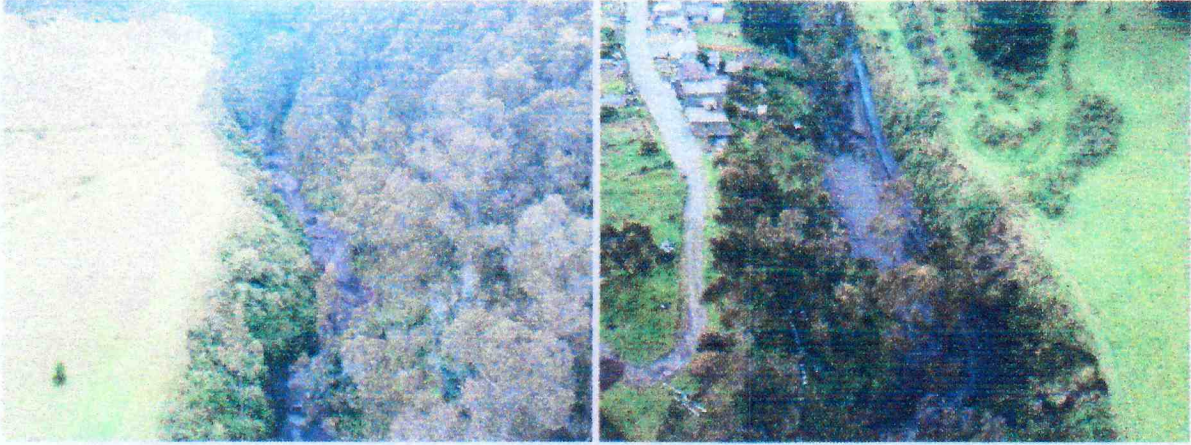
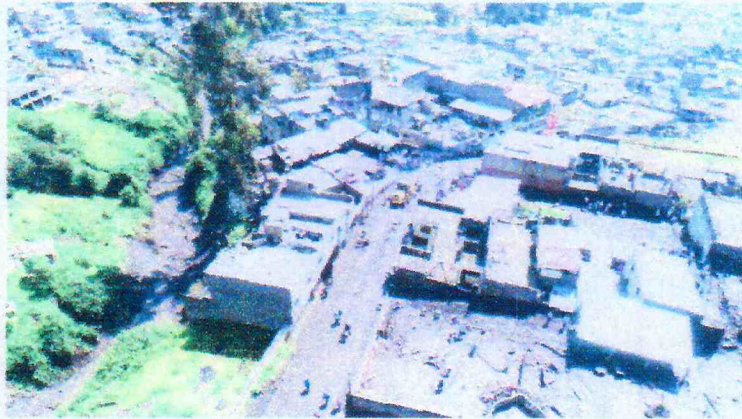
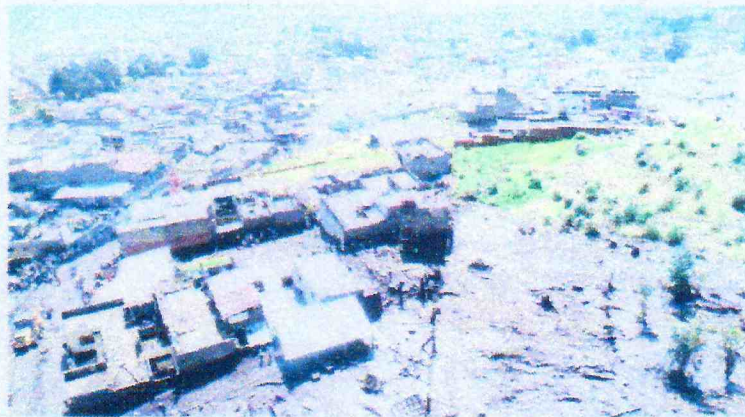
6.2 Lugar afectado. Sector Osorio

- Aproximadamente a las 17H00 del 22 de marzo de 2019 se produjo el desbordamiento de la quebrada Yacupugro, que generó un flujo de lodo (aluvión) en la parte alta del sector Osorio que descendió por la calle Manuel Valdiviezo, afectando varias calles, viviendas y vehiculos, llegando a alcanzar la avenida Mariscal Sucre

probable de este evento adverso fue un represamiento en la quebrada y posterior desfogue violento que arrastró sedimentos, fragmentos de rocas, vegetación, entre otros que taponaron la entrada del túnel del colector a la altura del barrio Osorio, provocando su desbordamiento hacia las zonas pobladas. Por este motivo se recomendó realizar un sobrevuelo en el helicóptero del CBQ.

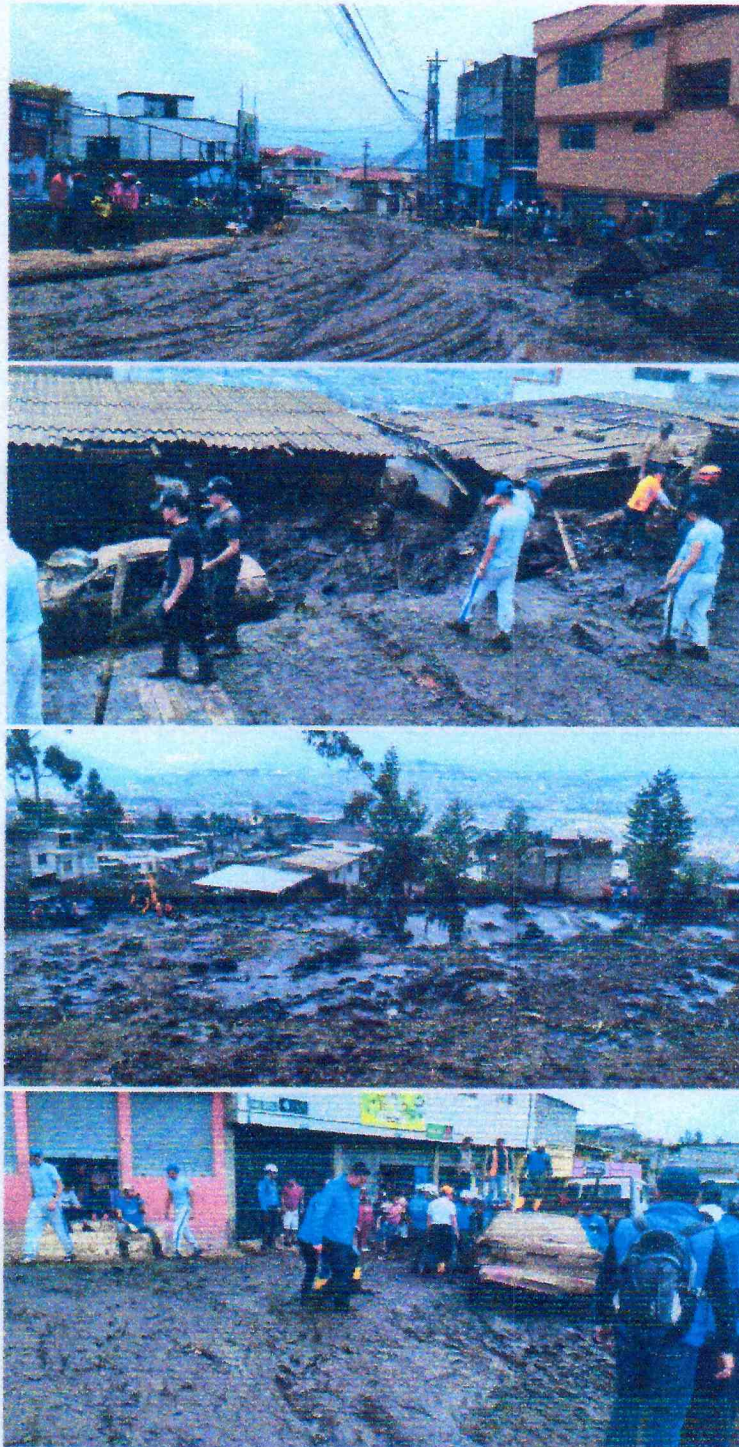
6.3 Lugar afectado. Sector El Pinar

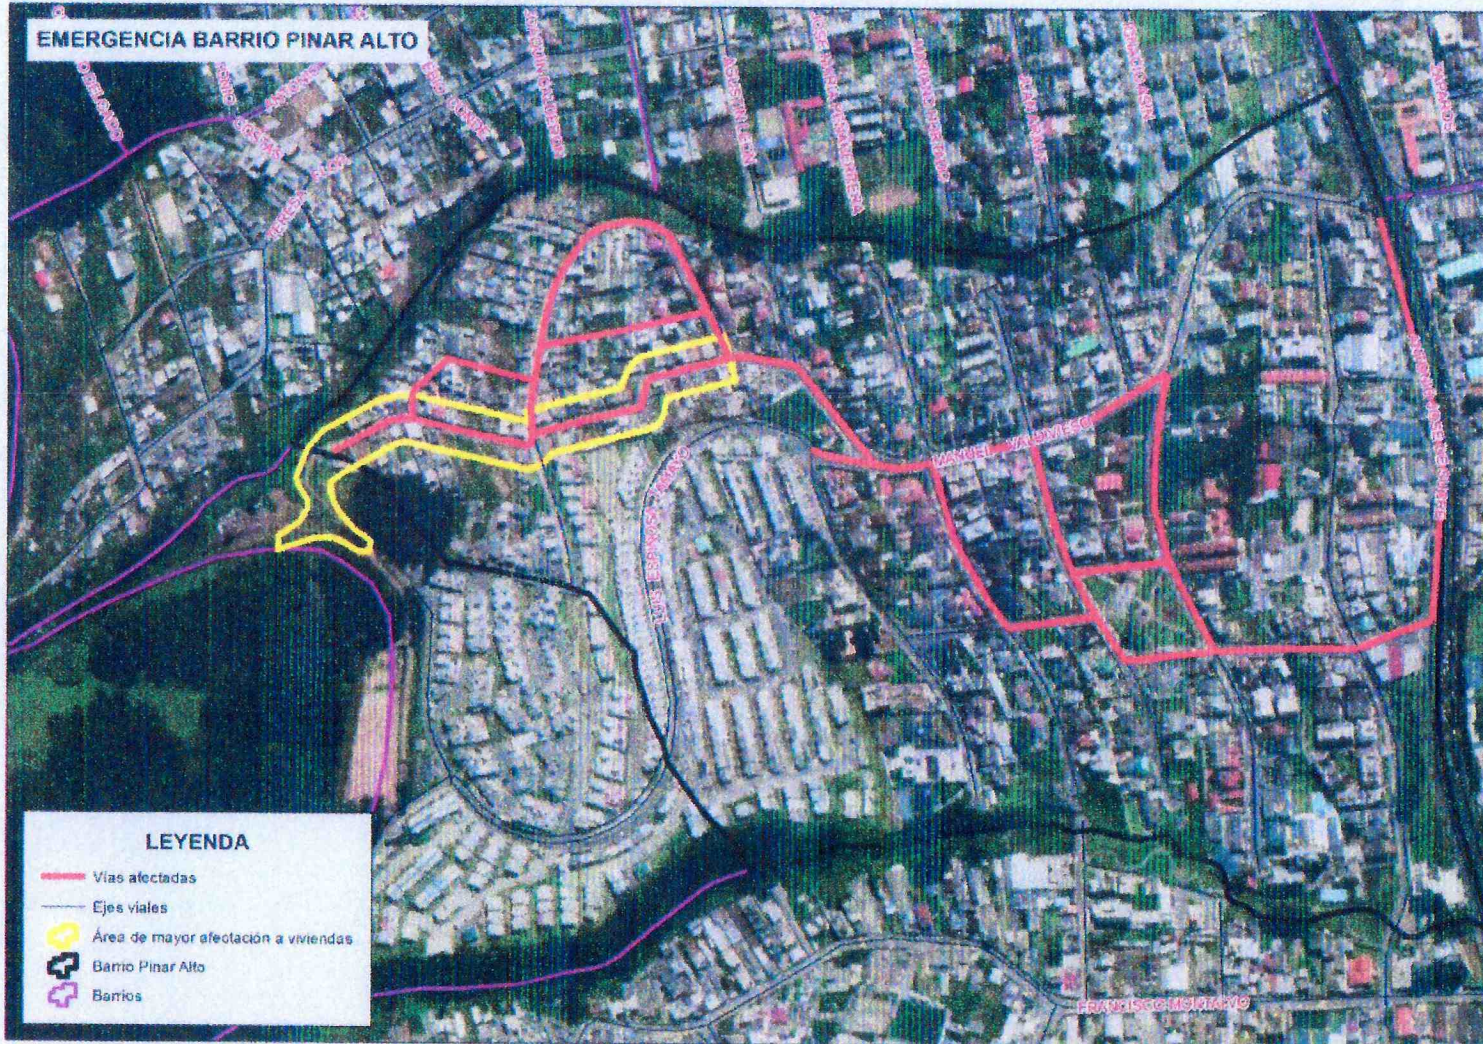
7

CARTOGRAFÍA PRELIMINAR
