**COMISIÓN DE PROPIEDAD
Y ESPACIO PÚBLICO**

INFORME TECNICO
Evaluación de riesgo – Adjudicación
fecha de inspección: 27/05/14

N° 0068-AT-DMGR-2014

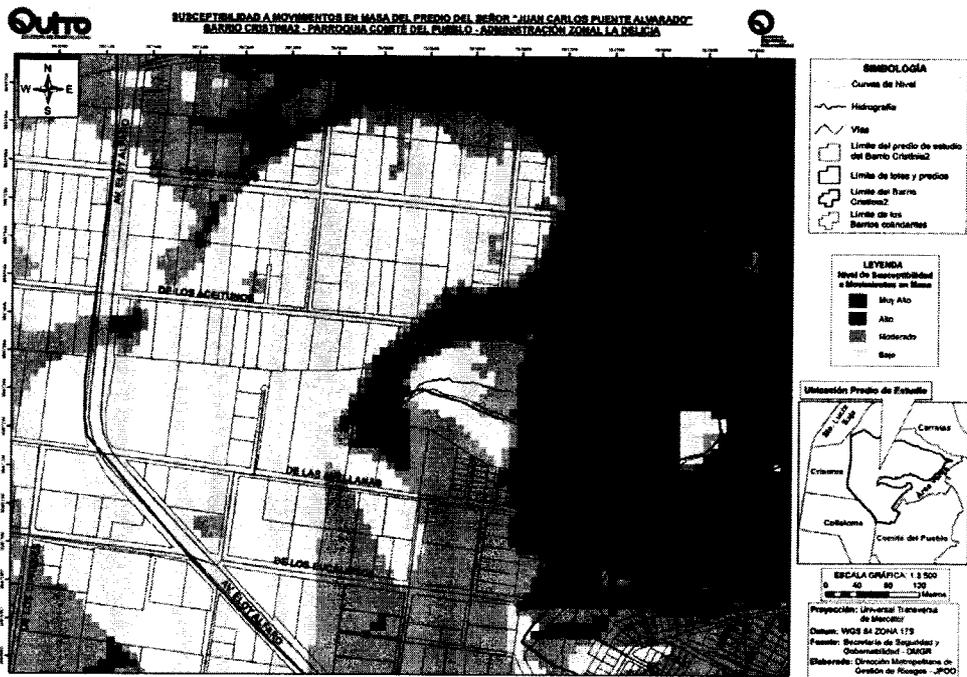
7.2.2 Susceptibilidad a Movimientos en Masa

Según los mapas pertinentes, el área en evaluación corresponde al **nivel alto de susceptibilidad a movimientos en masa**, debido a su ubicación sobre el relleno y terreno inestable geomorfológicamente.

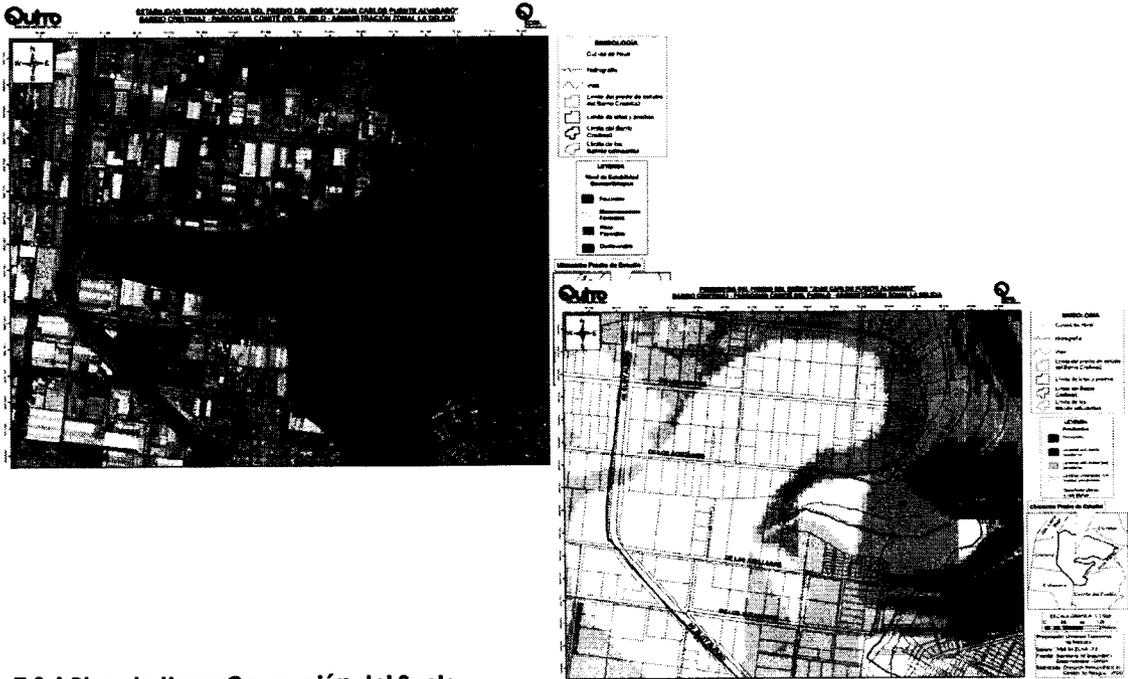
7.2.3 Estabilidad Geomorfológica y Pendientes

Terreno: predio de acuerdo con las curvas de nivel, en su totalidad está ubicado sobre una superficie plana de pendientes suaves menores a 2° de inclinación, y la parte colindante con la quebrada corresponde al talud de 35 m de alto aprox. con fuerte pendiente que según los datos de la Dirección de Catastro, es de 65° en promedio, ver el Mapa de Pendientes y Respaldo Fotográfico.

Según los Mapas pertinentes, el predio se encuentra ubicado sobre el terreno que corresponde al nivel "desfavorable" geomorfológicamente, es decir inestable, y nivel "alto" de susceptibilidad a movimientos en masa; en su parte sur-sureste colinda con la Quebrada rellena, formando parte del sistema de drenaje del sector, contando el predio con el alcantarillado. Sobre el relleno en el patio posterior se observa acumulación de escombros y basura; en esta parte, colindante con la quebrada, además está realizada la plantación del forraje, árboles y arbustos.
