**COMISIÓN DE PROPIEDAD
Y ESPACIO PÚBLICO**

1.1.- En sesión extraordinaria realizada el 8 de junio de 2016, la Comisión de Propiedad y Espacio Público, analizó el pedido realizado por César Enrique Sangucho, a fojas 5 del expediente No. 2014-032703, en el que solicita la venta directa un lote de terreno producto de remanente vial, en relación al predio No. 632936, clave catastral No. 12709-10-004, ubicado en las calles Natabuela y Carlos Fortines, parroquia Comité del Pueblo.

Oficio N° 251-DMGR-2014

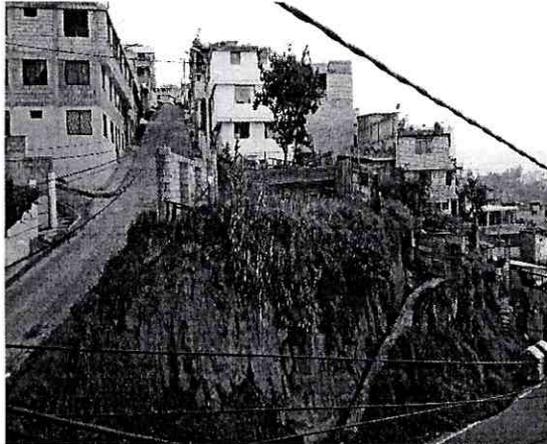
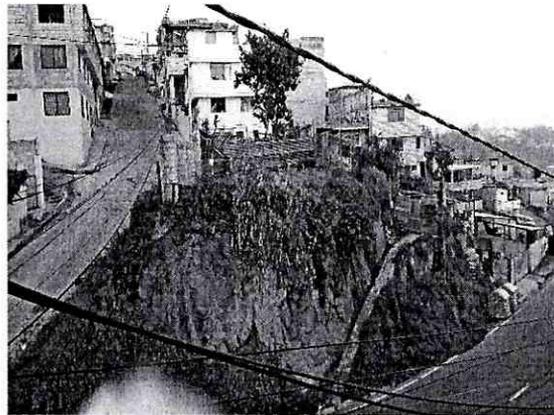
Además cabe indicar que el día 01 de abril del presente año, se procedió a realizar nuevamente una inspección al predio, verificando que ya no existen las dos medias aguas que habían, y observando que existe una cinta plástica de color rojo.

Y de acuerdo a conversación mantenida en el sitio con un familiar del señor Sangucho, indica que en días anteriores se han acercado funcionarios del Municipio de Quito a desalojar y a derrocar las construcciones existentes.

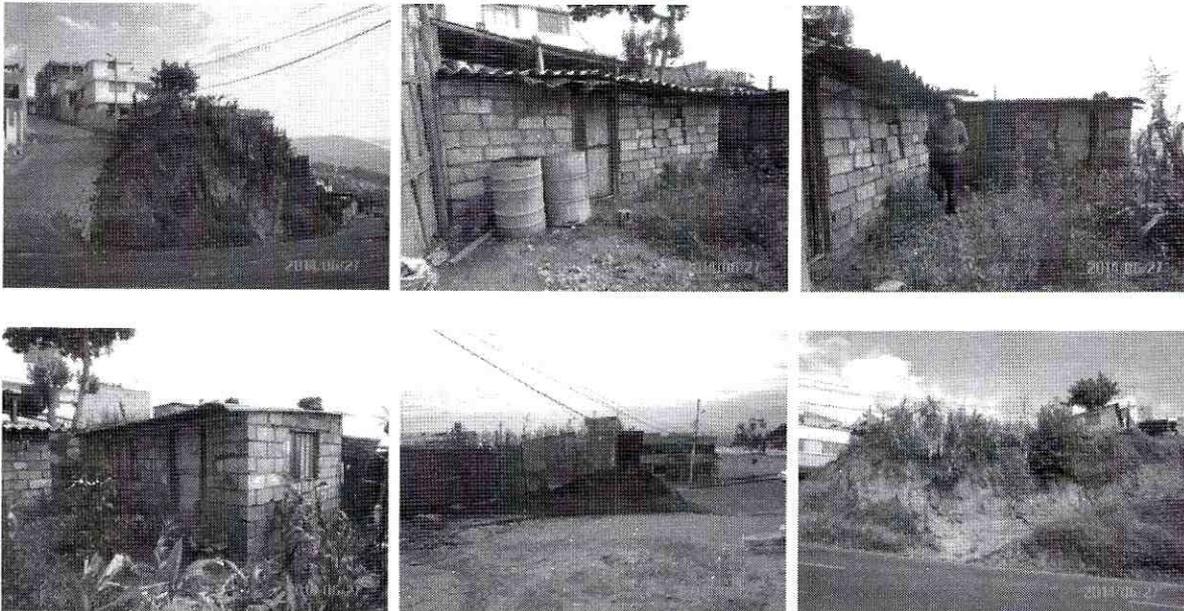
- En inspección realizada el viernes 27/06/2014 al área solicita en adjudicación, se observa que en su interior existe dos construcciones precarias de bloque con cubierta de zinc y eternit, en el área frontal hacia la calle Carlos Fortines y parte lateral hacia la calle Natabuela existe un área destinada al sembrío de maíz; además se informa que al momento de la inspección no se pudo verificar el uso de las edificaciones, observaciones que se pueden apreciar en las siguientes fotografías.

En base al Oficio N° 0004137 de la DMC se puede establecer que, el predio mantiene un borde de talud por el paso de la vía definido con Memorando N.- 87-BQ, el mismo que no se adjunta a la documentación remitida, para establecer la normativa a ser aplicada, en todo caso consideramos que se debe aplicar la ordenanza vigente antes citada en lo que respecta al retiro de construcción debido a que el predio conforme zonificación vigente, tiene forma de ocupación de suelo sobre línea de fábrica, también en el mismo oficio se informa que el área inicial del predio fue de 175,00 m2, la misma que ha disminuido a 127,08 m2, como consta en la copia adjunta de la ficha de los datos técnicos del inmueble municipal, y que es inferior al área del lote mínimo establecido por la zonificación vigente en el sector; además cabe informar que el gráfico del predio constante en la ficha de datos técnicos y en el informe de riesgo, no corresponden al perfil del inmueble observado en inspección.

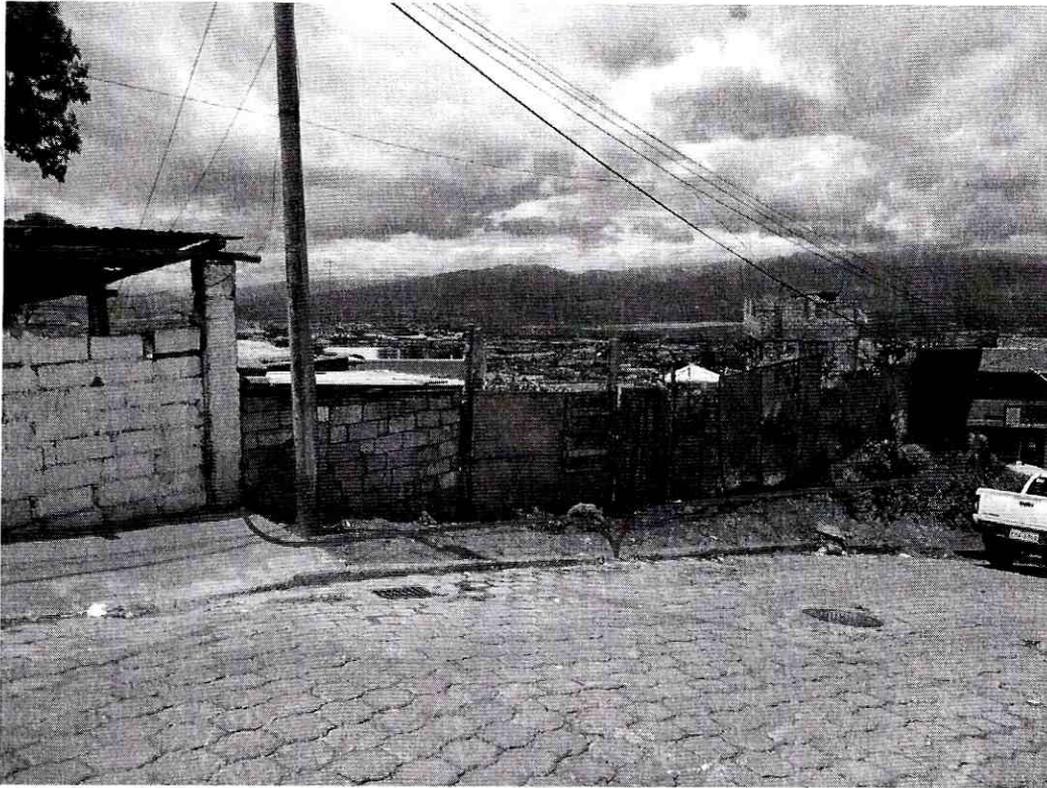
7.1.1 Vista panorámica del predio en evaluación, acceso desde la Calle Natabuela:

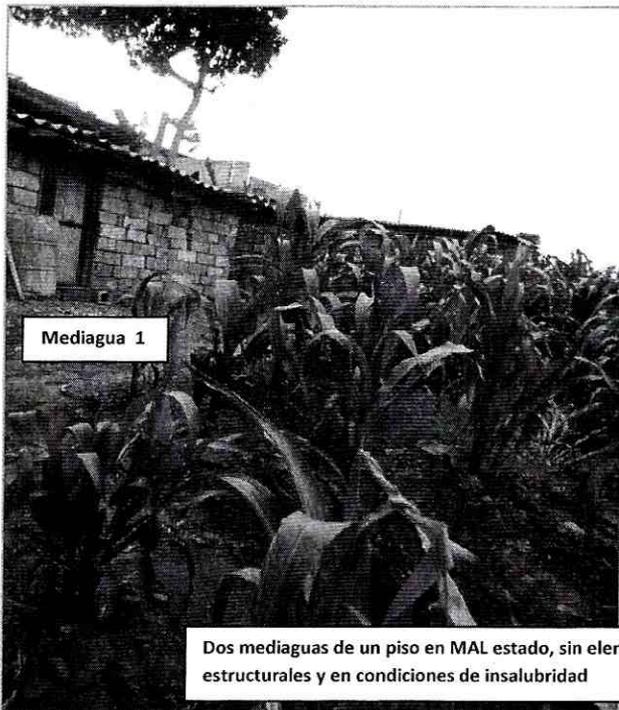
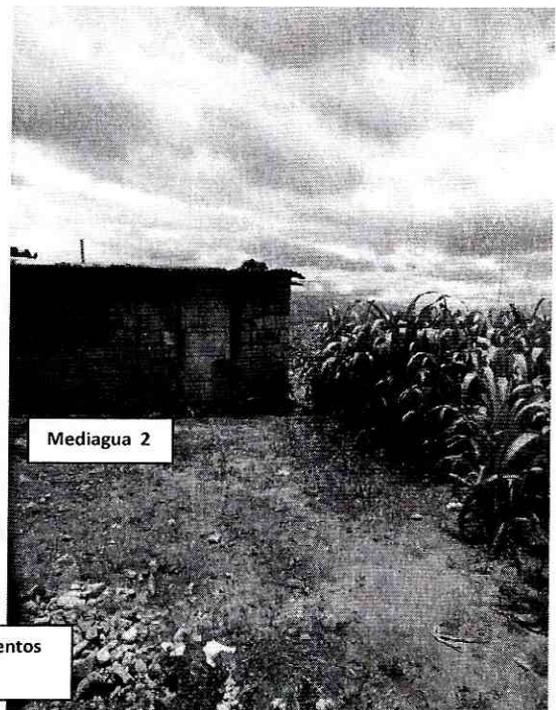
7.1.2 Estado y uso del predio, con dos mediaguas y el sembrío del maíz:

Dos mediaguas de un piso en MAL estado, sin elementos estructurales y en condiciones de insalubridad

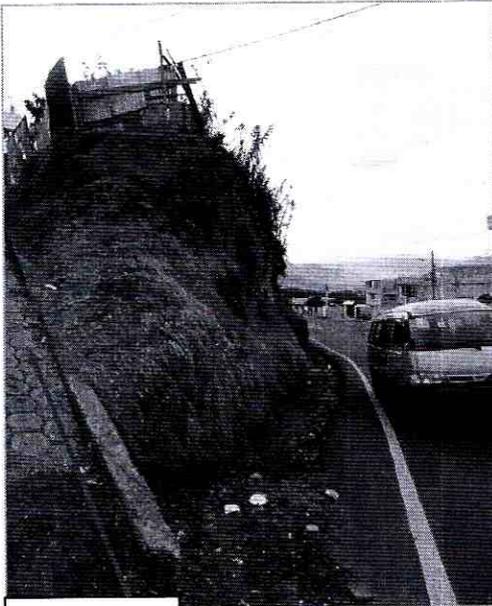
Calle Natabuela

7.1.3 Estado del corte de talud conformado para la delimitación de las calles Carlos Fortines y Natabuela, que forman parte del sistema vial del sector; y, emplazamiento del predio en evaluación que consiste en el remanente vial que colinda con las vías en sus partes Este-Sur-Suroeste:

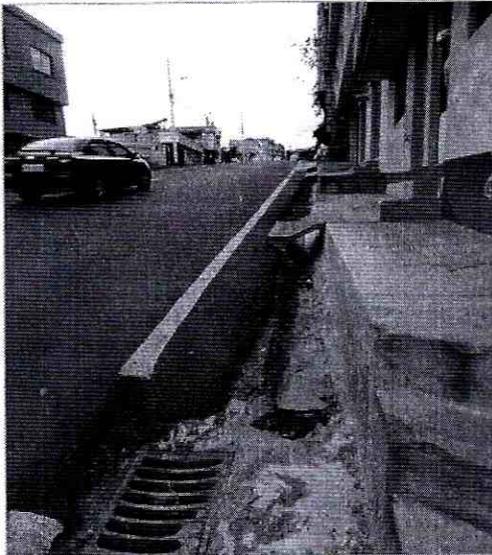
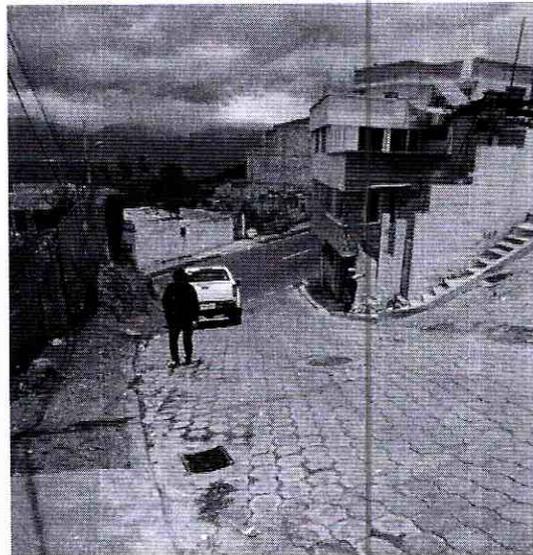
7.1.4 Infraestructura urbana y servicios públicos del sector: energía eléctrica, agua potable, saneamiento, pluvial y vial:

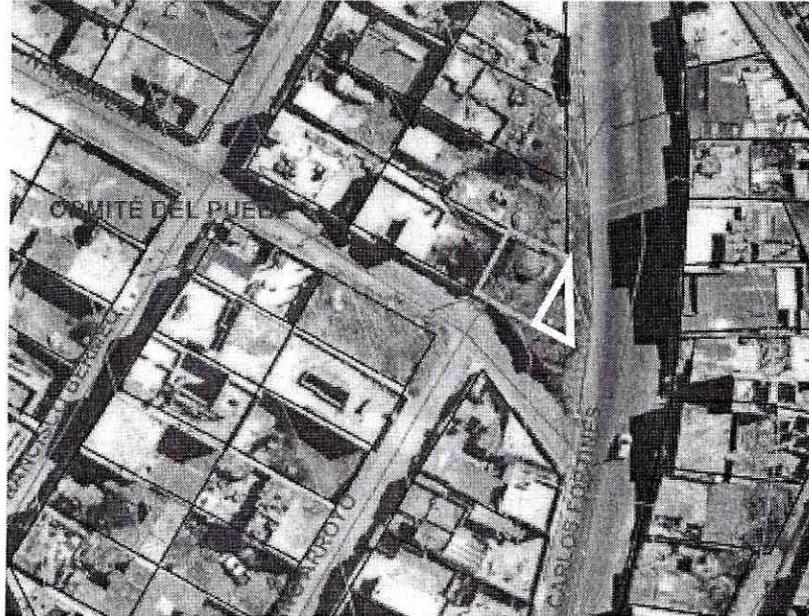
BASE CARTOGRÁFICA DEL PREDIO DEL MUNICIPIO DE QUITO EN OCUPACIÓN POR CÉSAR ENRIQUE SANGUCHO
BARRIO COMITÉ DEL PUEBLO - PARROQUIA COMITÉ DEL PUEBLO - ADMINISTRACIÓN ZONAL LA DELICIA

7.2.5 Delimitación del Área en riesgo, triangular de color rojo, que no debe ser adjudicada para garantizar la implementación de obras de mitigación:
