**COMISIÓN DE ORDENAMIENTO TERRITORIAL  
-EJE TERRITORIAL-**

#### **ORDENANZA QUE RECONOCE Y APRUEBA EL FRACCIONAMIENTO DEL PREDIO 156822 SOBRE EL QUE SE ENCUENTRA EL ASENTAMIENTO HUMANO DE HECHO Y CONSOLIDADO DE INTERÉS SOCIAL DENOMINADO COMITÉ PROMEJORAS "VILLA HERMOSA" DE LA VICTORIA ALTA A FAVOR DEL COMITÉ PROMEJORAS "VILLA HERMOSA" DE LA VICTORIA ALTA**

**INFORME SOCIO ORGANIZATIVO, LEGAL Y TÉCNICO DEL  
ASENTAMIENTO HUMANO DE HECHO Y CONSOLIDADO DE INTERES SOCIAL DENOMINADO:  
COMITÉ PROMEJORAS "VILLA HERMOSA DE LA VICTORIA ALTA" A FAVOR DEL COMITÉ  
PROMEJORAS "VILLA HERMOSA" DE LA VICTORIA ALTA**

**EXPEDIENTE N° 291 Q  
INFORME N°. 014-UERB-Q-SOLT-2016**

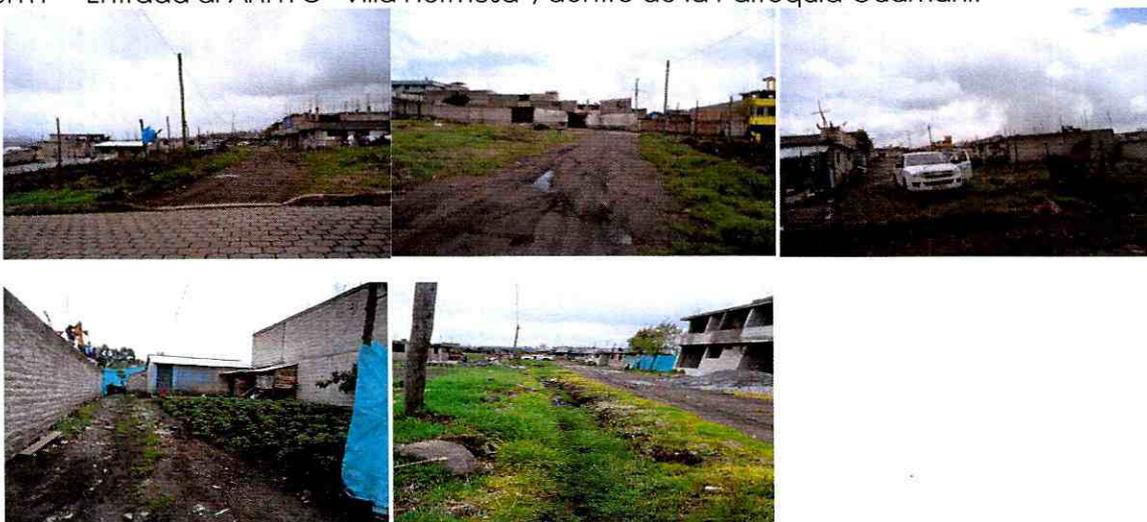
8.1.1 Entrada al AHHYC "Villa Hermosa", dentro de la Parroquia Guamaní.

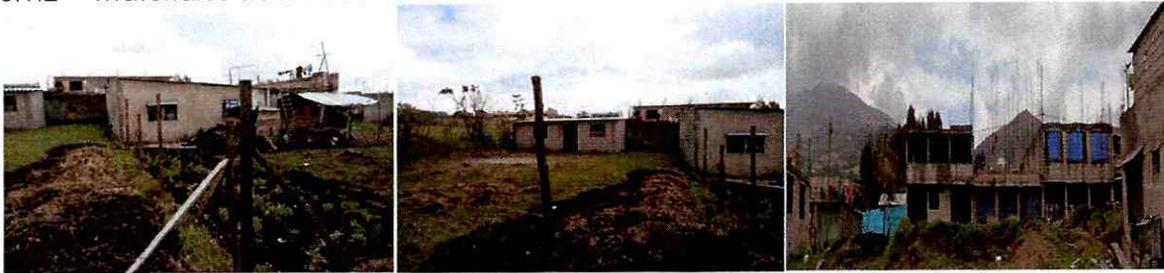
Las viviendas que conforman el barrio en estudio no fueron construídas tomando en cuenta parámetros de sismo-resistencia estructural, ni la carga portante del suelo. Ambos factores son muy importantes para reducir posibles daños asociados a amenazas sísmicas y por inestabilidad de terrenos. Así la resistencia sísmica en el sector no está garantizada.

8.1.2 Materiales de las edificaciones construidas alrededor del área en estudio.

- Para reducir el riesgo sísmico se debe tomar en cuenta la calidad de los materiales de construcción, el proceso constructivo, además un estudio de suelos y diseño estructural; por lo que las futuras edificaciones deberán contar con un diseño estructural basado en la Norma Ecuatoriana de la Construcción (NEC), sobretodo, en lo que se refiere a diseños sismo resistente – Cargas Sísmicas (NEC-SE-DS), considerando la capacidad portante del suelo, teniendo la Agencia Metropolitana de Control hacer cumplir esta disposición.
- En edificaciones en proceso de construcción, proyecciones a otro nivel y demás edificaciones dentro del área en análisis, que no dispongan de un diseño estructural, el propietario deberá contratar a un especialista (Ingeniero Civil con experiencia en Estructuras), para que evalúe la estructura y proponga una solución a cada caso,

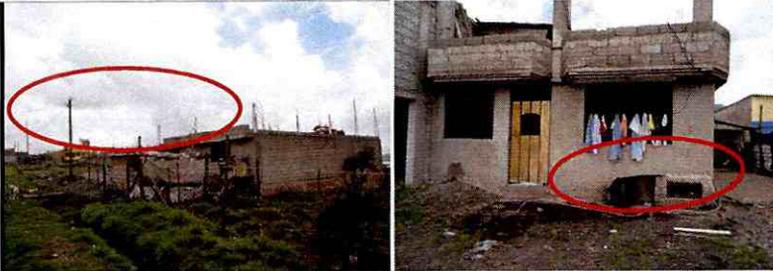
8.1.3 Servicios básicos en el sector existentes.

- Coordinar con la EPMMOP para mejorar y concluir el trazado vial interno y considerar el criterio técnico de la EPMAPS para que implemente el sistema de alcantarillado pluvial y sanitario que evite la erosión del suelo y considerar la variable riesgo u obras respectivas de mitigación, ya que el sector, presenta una estabilidad geomorfológica de Medianamente Favorable y su susceptibilidad a movimientos en masa es moderada.

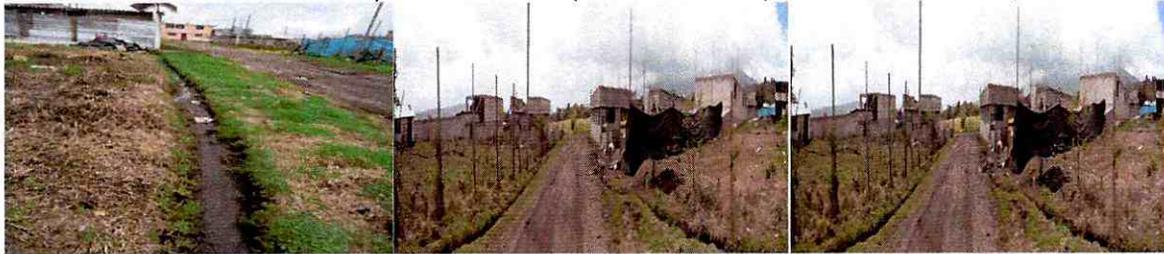
8.1.4 Pendiente del sector y uso del suelo ( construcción y cortes del terreno).

- La topografía del terreno ha sido alterada al realizar cortes para implementar vías, caminos y construcciones, por lo que se recomienda que la comunidad realice las obras de mitigación analizando parámetros como cohesión, ángulo de fricción, capacidad portante o de carga, así como la estabilidad del terreno considerando distintos escenarios (saturación de agua y cargas dinámicas ejercidas por sismos) y de ser necesario, que proponga el diseño estructural y la ejecución de las obras de mitigación que se requieran con un profesional responsable y estas obras de mitigación en sus costos serán asumidos por la comunidad.

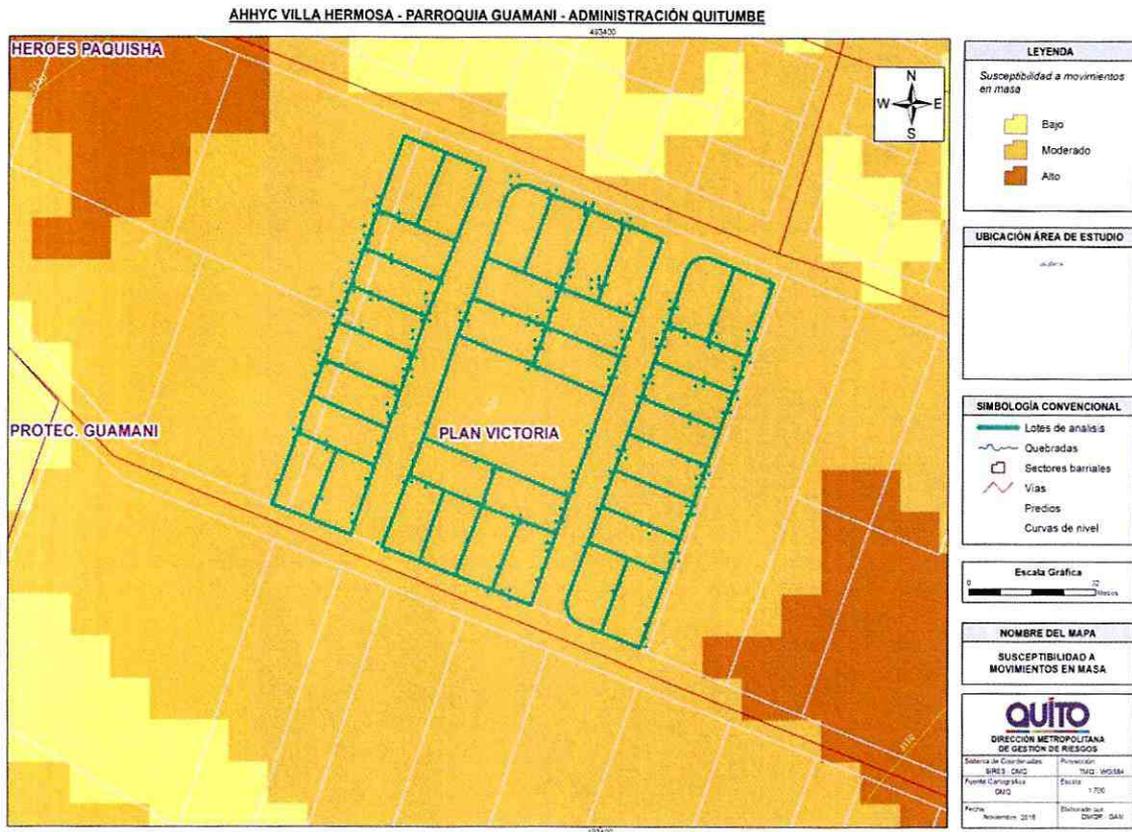
De acuerdo a las condiciones morfológicas, litológicas y elementos expuestos se manifiesta que presenta un Riesgo Medio Mitigable frente a movimientos de remoción en masa.

8.2.2 Susceptibilidad a Movimientos en Masa.

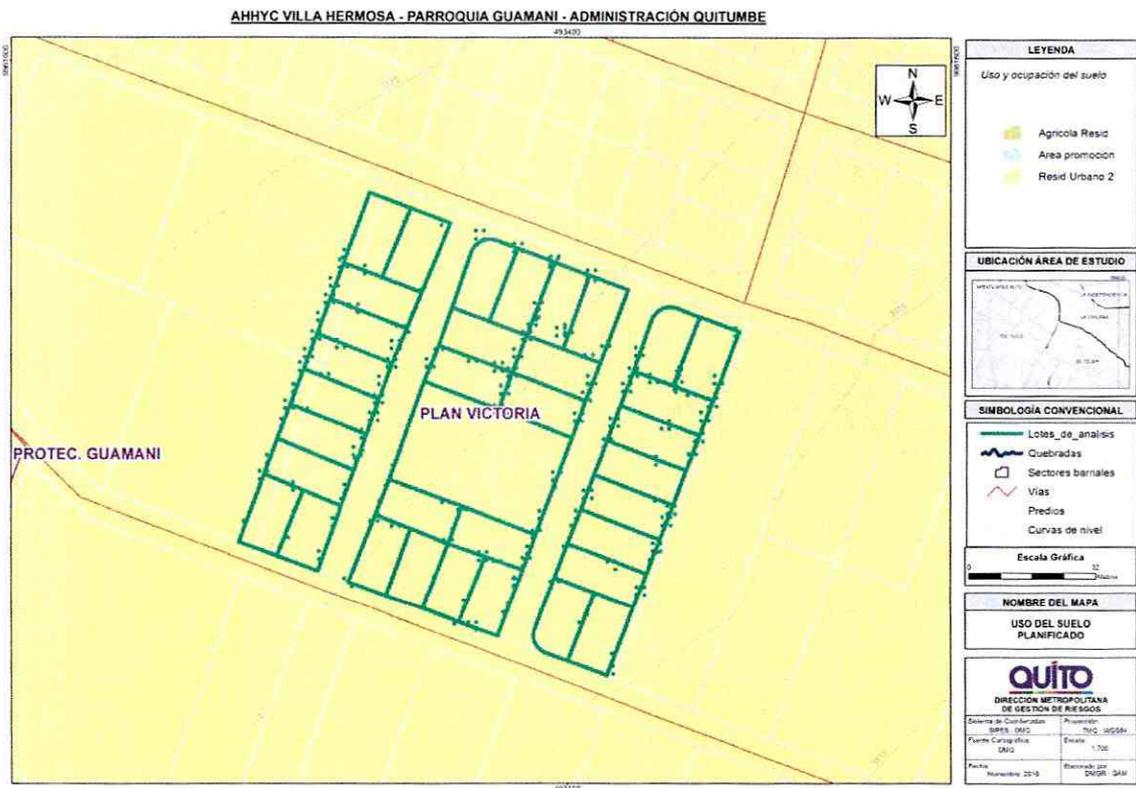
8.2.3 Plan de Uso y Ocupación del Suelo.

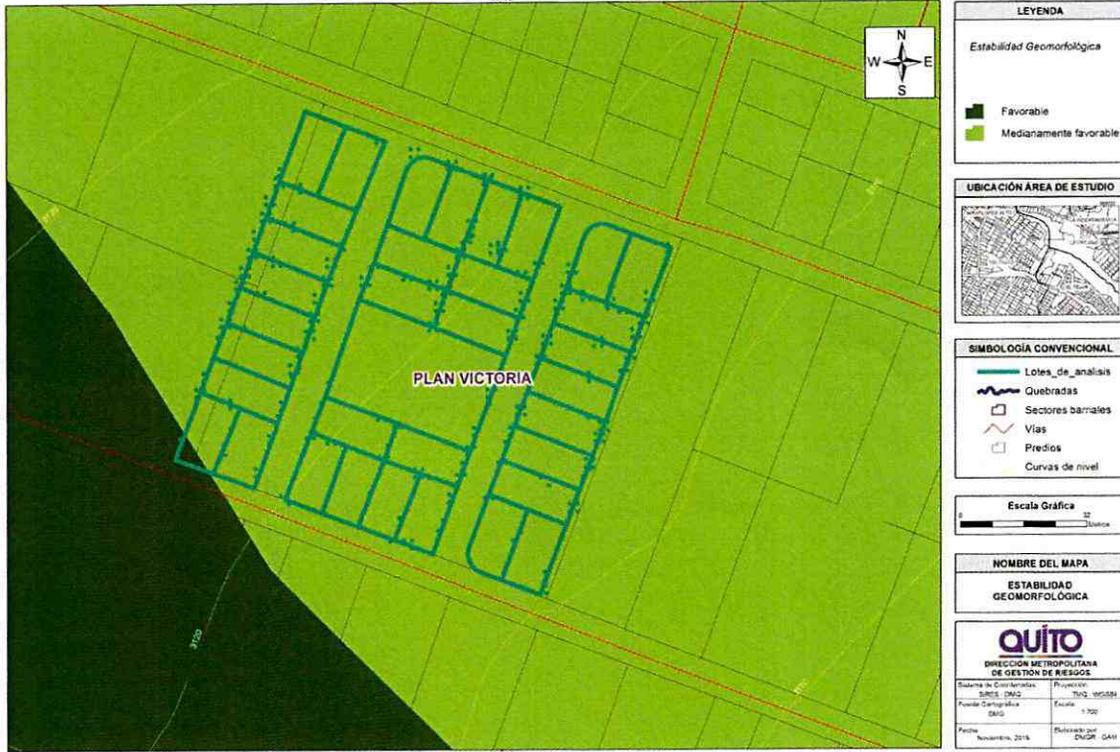
8.2.4 Estabilidad Geomorfológica

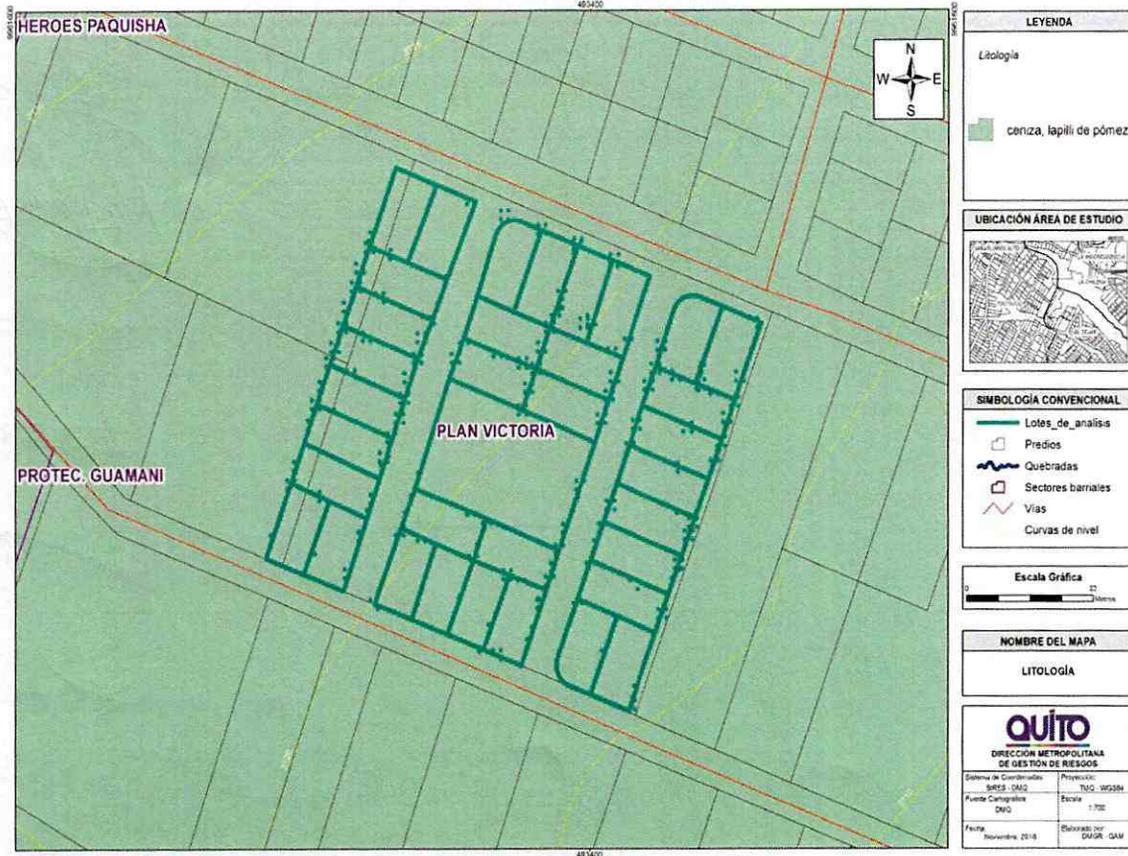
- Litología: ceniza, lapilli de pómez.
- Cobertura de suelo: cultivos de ciclo corto, vegetación y pasto propios del lugar.
- Uso del suelo: Residencial Urbano 2.
- Drenajes: naturales dentro del barrio "Villa Hermosa", se visualizó infiltración por la escorrentía superficial ya que recorren por el trazo y corte del terreno y de los pasajes, por ser una zona con superficie plana a casi plana.

8.2.5 Litología.
