**ORDENANZA QUE RECONOCE Y APRUEBA EL FRACCIONAMIENTO DEL PREDIO No. 5011392 SOBRE EL QUE SE ENCUENTRA EL ASENTAMIENTO HUMANO DE HECHO Y CONSOLIDADO DE INTERÉS SOCIAL DENOMINADO COMITÉ PRO MEJORAS BARRIO "MIRADOR ALTOS DE BELLAVISTA", A FAVOR DE SUS COPROPIETARIOS.**

**INFORME SOCIO ORGANIZATIVO, LEGAL Y TÉCNICO  
 DEL ASENTAMIENTO HUMANO DE HECHO Y CONSOLIDADO DE  
 INTERÉS SOCIAL DENOMINADO:  
 COMITÉ PROMEJORAS BARRIO "MIRADOR ALTOS DE BELLAVISTA" A  
 FAVOR DE SUS COPROPIETARIOS  
 EXPEDIENTE N° 208-C  
**INFORME N° 012-UERB-AZCA-SOLT-2016****

**ASENTAMIENTO HUMANO DE HECHO Y CONSOLIDADO DE INTERÉS SOCIAL DENOMINADO:  
 COMITÉ PROMEJORAS BARRIO "MIRADOR ALTOS DE BELLAVISTA" A FAVOR DE SUS COPROPIETARIOS**

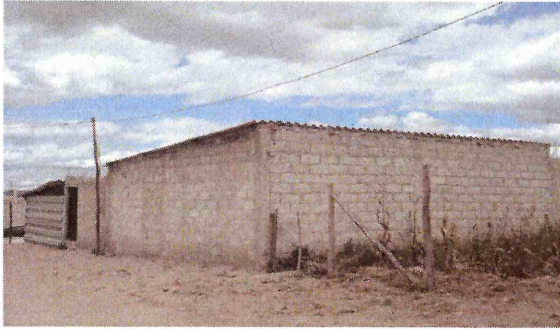
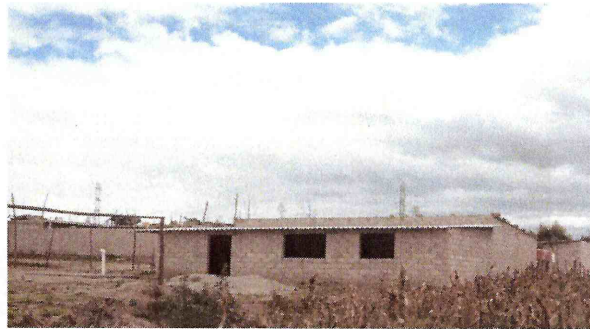
8.1.2 Materiales de las edificaciones construidas alrededor del area en estudio.

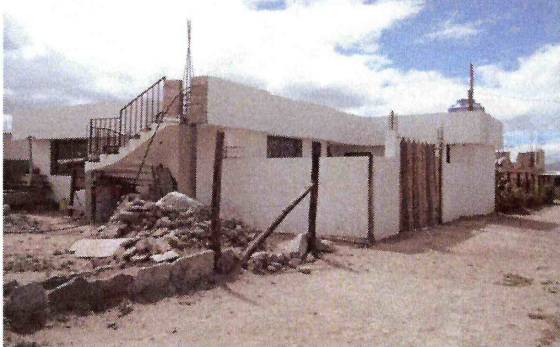
8.1.3 Materiales conformadas con un sistema de porticos y losa de hormigon armado.

Las viviendas dentro del área de estudio no disponen de diseños estructurales, ni asesoría técnica por lo que se observó que son construidas sin tomar en cuenta parámetros sismo resistentes además de no considerar la resistencia portante del suelo (estudios de suelos), la utilización de estos factores ayudarían a reducir posibles daños asociados a amenazas sísmica o por inestabilidad del terreno.

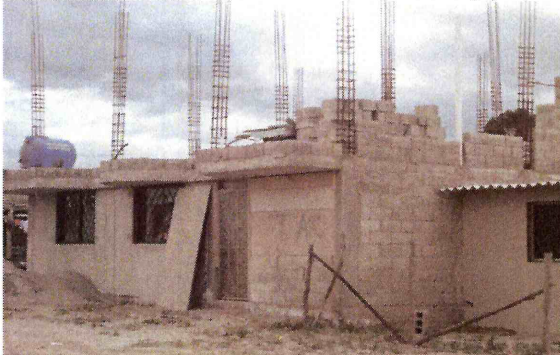
8.1.5 Servicios basicos en el sector y procesos de construcción.

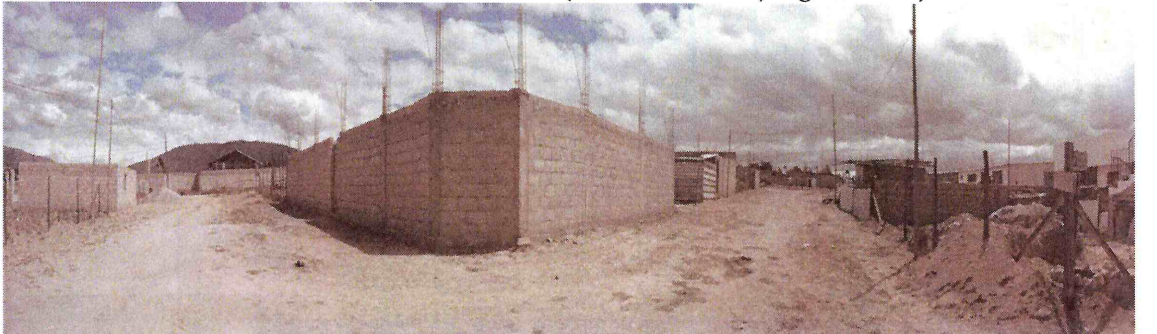
8.1.6 Pendiente del sector y uso del suelo ( construcción y agricultura)

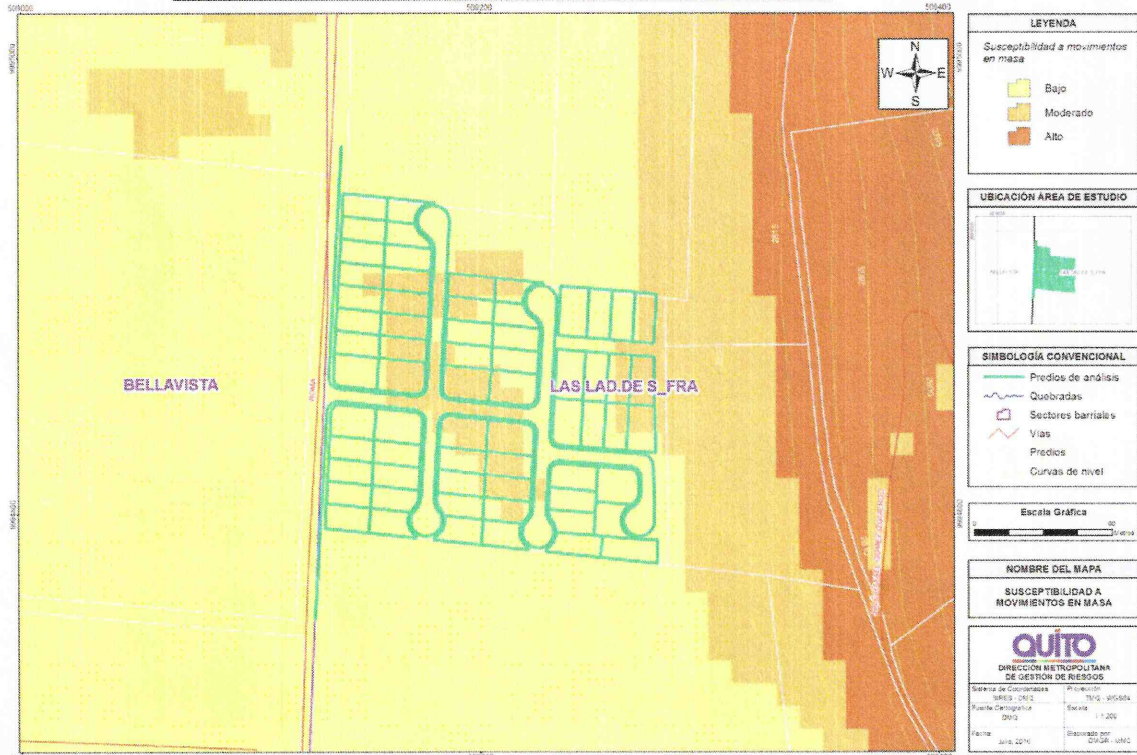
**8.2.2 Susceptibilidad a Movimientos en Masa**

AHYC MIRADOR ALTOS DE BELLAVISTA - PARROQUIA CALDERON - ADMINISTRACIÓN CALDERON

*De acuerdo a las condiciones morfológicas, litológicas y elementos expuestos se manifiesta que presenta un **Riesgo Bajo** en su totalidad frente a movimientos en masa. Pero existe **Muy Alto Riesgo** ante fenómenos de licuefacción del suelo.*
