Informe N° IC-O-2017-085

**COMISIÓN DE USO DE SUELO  
COMISIÓN DE ORDENAMIENTO TERRITORIAL  
-EJE TERRITORIAL-**

#### **ORDENANZA QUE RECONOCE Y APRUEBA EL FRACCIONAMIENTO DEL PREDIO 5552980 SOBRE EL QUE SE ENCUENTRA EL ASENTAMIENTO HUMANO DE HECHO Y CONSOLIDADO DE INTERÉS SOCIAL DENOMINADO COMITÉ PRO MEJORAS DEL BARRIO “DIECINUEVE DE MAYO” A FAVOR DE SUS COPROPIETARIOS.**

**INFORME SOCIO ORGANIZATIVO, LEGAL Y TÉCNICO DEL  
 ASENTAMIENTO HUMANO DE HECHO Y CONSOLIDADO DE INTERES SOCIAL  
 DENOMINADO: COMITÉ PRO MEJORAS DEL BARRIO "DIECINUEVE DE MAYO"  
 A FAVOR DE SUS COPROPIETARIOS  
 EXPEDIENTE N° 283 Q  
 INFORME N°. 006-UERB-Q-SOLT-2016**

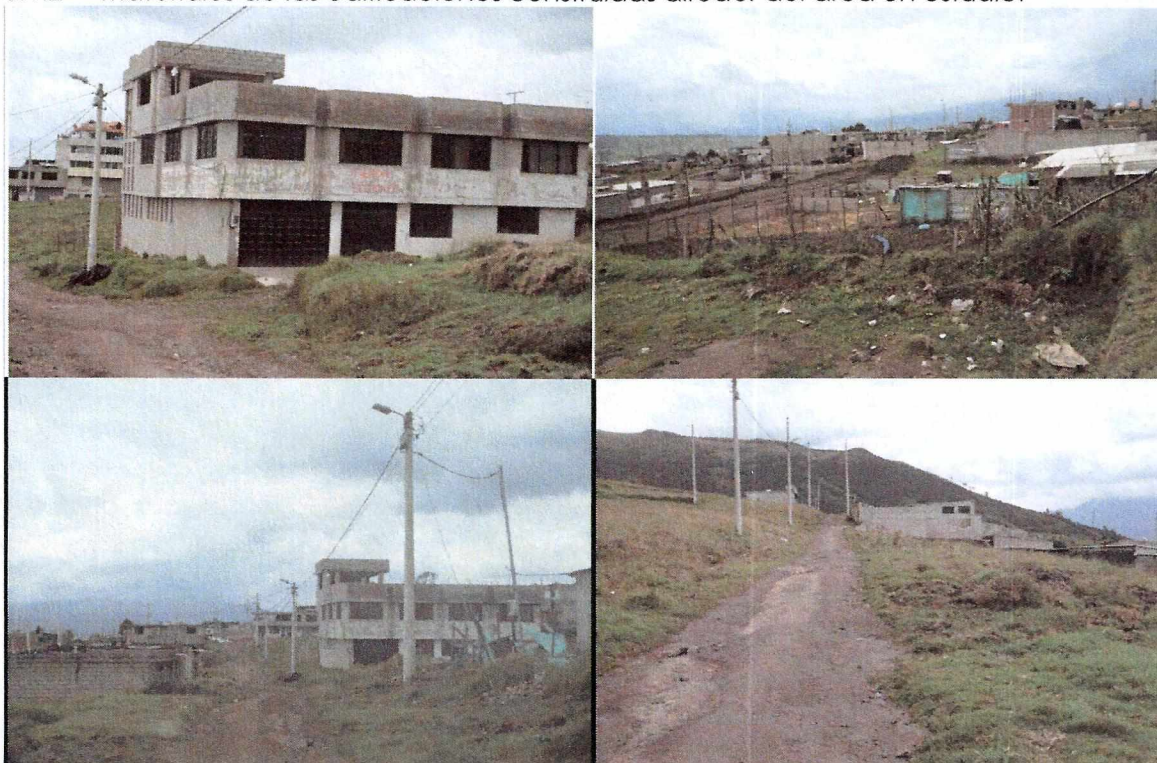
Las viviendas que conforman el AHHYC en análisis no fueron construidas tomando en cuenta parámetros de sismo-resistencia estructural, ni la carga portante del suelo. Ambos factores son muy importantes para reducir posibles daños asociados a amenazas sísmicas y por inestabilidad de terrenos. Así la resistencia sísmica en el sector no está garantizada.

8.1.2 Materiales de las edificaciones construidas alrededor del area en estudio.

- Para reducir el riesgo sísmico se tiene que tomar en cuenta la calidad constructiva de las viviendas y el tipo de suelo. Las futuras edificaciones deberán ser construidas siguiendo la guía técnica de la Norma Ecuatoriana de la Construcción (NEC-11), sobretodo, en lo que se refiere a diseños estructurales sismo-resistentes, para lo cual la Agencia Metropolitana de Control deberá hacer cumplir esta disposición. Para las edificaciones actuales, sus propietarios deberían contratar a un especialista (Ing. Civil Estructuralista o Estructural) para que evalúe el estado actual de las construcciones y para que proponga un sistema de reforzamiento estructural en el caso de que alguna (s) vivienda (s) lo amerite (n).

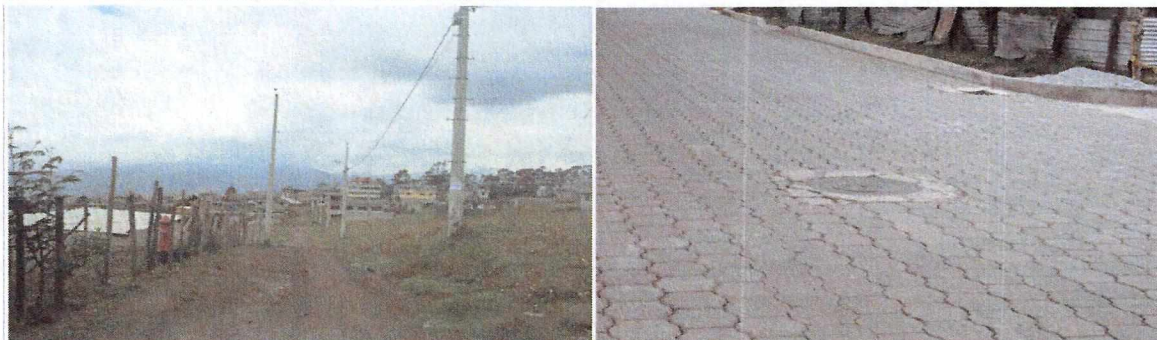
8.1.3 Servicios basicos en el sector existentes

considerar el criterio técnico de la EPMAPS para que implemente el sistema de alcantarillado pluvial al interior del pasaje que evite la erosión del suelo.

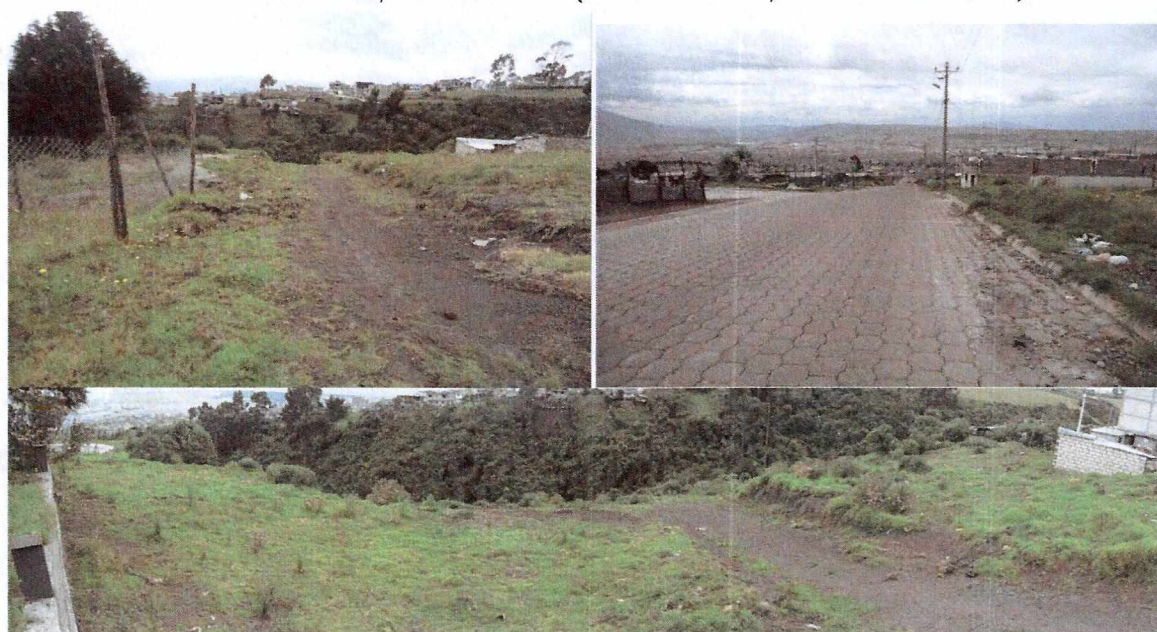
8.1.4 Pendiente del sector y uso del suelo ( construcción y cortes del terreno)

- La Dirección Metropolitana de Gestión de Riesgos (DMGR) recomienda que en los casos en los que se realizaron cortes al terreno para construir y edificar las viviendas deben tener una pequeña inclinación y a futuro deben ser recubiertos con una obra de seguridad que proteja el talud, todo esto será ejecutado con la responsabilidad de la comunidad y supervisados por un profesional competente, acciones de mitigación que servirán para evitar que continúe el proceso erosivo, los mismos que al estar desprotegidos, el agua y el viento ocasionan cárcavas que con el paso del tiempo son factores detonantes para un deslizamiento.

- Coordinar con la EPMMOP para concluir el trazado vial interno que está en tierra afirmada por los cortes efectuados para la apertura del pasaje y edificaciones; y
