**COMISIÓN DE USO DE SUELO  
COMISIÓN DE ORDENAMIENTO TERRITORIAL  
-EJE TERRITORIAL-**

**ORDENANZA REFORMATORIA A LA ORDENANZA NO. 3313 SANCIONADA EL 23 DE AGOSTO DE 1999 QUE APRUEBA EL ASENTAMIENTO DE HECHO DE LA COOPERATIVA DE VIVIENDA SAN MATEO UBICADA EN EL BARRIO SAN LUIS PARROQUIA CHILLOGALLO Y ESCRITURACIÓN INDIVIDUAL E INSCRIPCIÓN EN EL REGISTRO DE LA PROPIEDAD DEL CANTÓN QUITO EN BENEFICIO DE SUS 250 POSESIONARIOS.**

**INFORME SOCIO ORGANIZATIVO, LEGAL Y TÉCNICO DEL  
ASENTAMIENTO HUMANO DE HECHO Y CONSOLIDADO DE INTERES SOCIAL DENOMINADO:  
COOPERATIVA DE VIVIENDA "SAN MATEO", A FAVOR DE LA COOPERATIVA DE VIVIENDA  
"SAN MATEO"  
EXPEDIENTE N° 2 Q  
INFORME N°. 020-UERB-Q-SOLT-2016  
ANTECEDENTES DEL ASENTAMIENTO HUMANO**

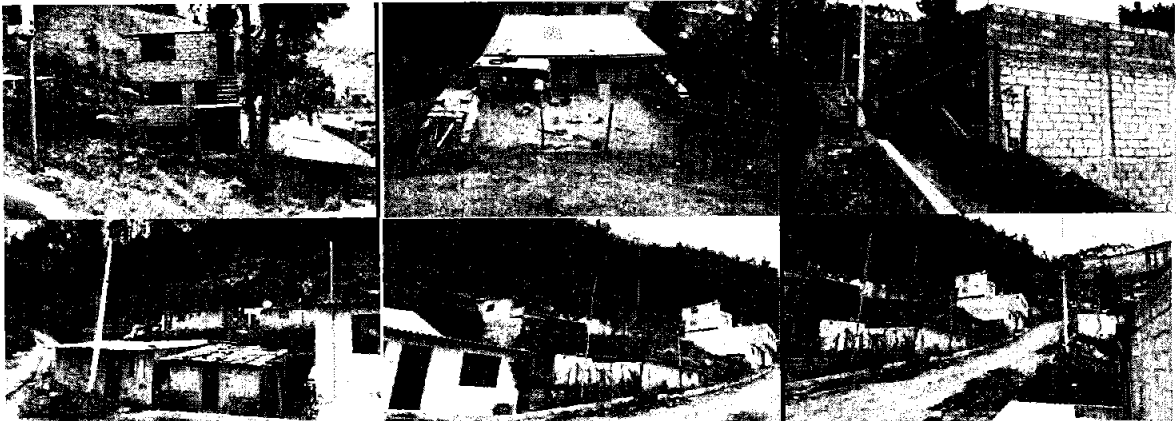
#### 8.1.2 Materiales de las edificaciones construidas alrededor del área en estudio.

Las viviendas que conforman el barrio en estudio no fueron construidas tomando en cuenta parámetros de sismo-resistencia estructural, ni la carga portante del suelo. Ambos factores son muy importantes para reducir posibles daños asociados a amenazas sísmicas y por inestabilidad de terrenos. Así la resistencia sísmica en el sector no está garantizada, al ser la mayor parte de las edificaciones de carácter artesanal.

- *Para reducir el riesgo sísmico se tiene que tomar en cuenta la calidad de los materiales, el proceso constructivo y tipo de suelo sobre el cual se cimienta, además de un diseño estructural; por lo que las futuras edificaciones deberán contar con un diseño estructural basado en la Norma Ecuatoriana de la Construcción (NEC), sobretodo, en lo que se refiere a diseños sismo resistente-Cargas Sísmicas (NEC-SE-DS), teniendo la Agencia Metropolitana de Control hacer cumplir la normativa vigente.*

- *En edificaciones en proceso de construcción, proyecciones a otro nivel y demás edificaciones dentro del área en análisis que no dispongan con un diseño estructural y no cuenten con algún tipo de asesoría técnica, el propietario deberá contratar a un especialista (Ingeniero Civil con experiencia en Estructuras) para que evalúe el estado actual de la vivienda y proponga una solución a cada caso, como puede ser un diseño estructural ó un sistema de reforzamiento estructural en el caso de ameritarlo.*
